FORMATO ACTA DE VECINDAD			
CÓDIGO FO-SC-06	PROCESO Gestión Social y Servicio a la Ciudadanía	VERSIÓN 4	BOGOTÁ

FECHA			CONTRATO OBRA 748-2024	CONTRATO INTERVENTORIA No 745-2024	ACTA No	APERTURA / CIERRE
22	Agosto	2025			M.	☑ / ☐

1. REGISTRO FOTOGRÁFICO DE FACHADA

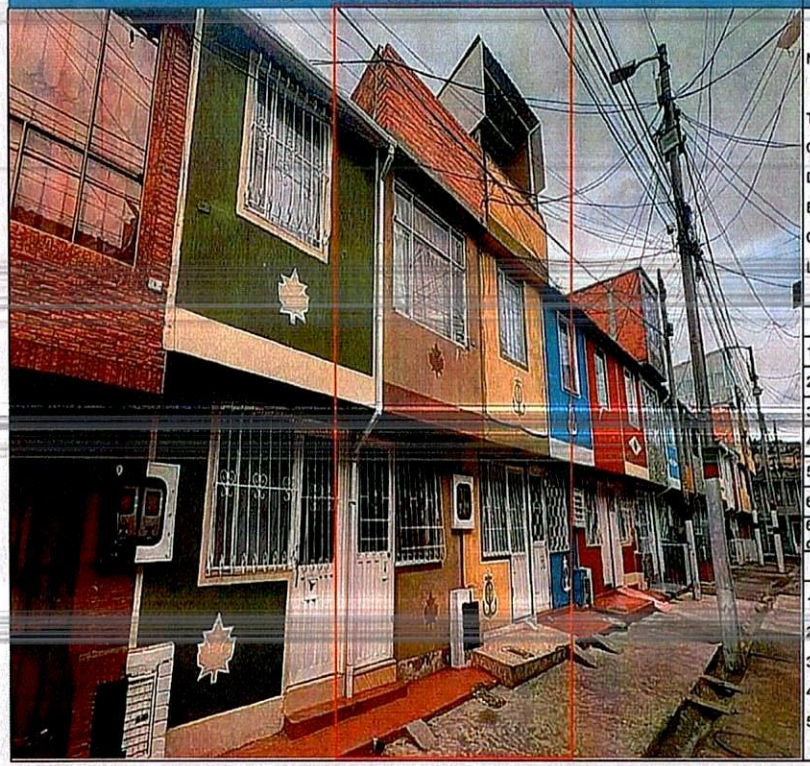
1. REGISTRO FOTOGRÁFICO DE FACHADA

Predio de 3º Nivel. Espacio Publico-Anden, baldosin roto, presenta perdida, desplome y cuarteamiento material, fisuras y grietas prolongadas. Rampa de moto en concreto presenta perdida y desplome de material.
Contador de agua en via publica, tapa metalica con puntos de oxidacion y deterioro natural.
Fachada 4º nivel - Muro en ladrillo con pintura presenta fisuras, grietas y multiples perforaciones, perdida y desplome de material prolongado, se observa ausencia de material.
Contador de gas - caja en concreto y tapada con pintura. Presenta perdida, desplome y ausencia de material, multiples fisuras, grietas y perforaciones prolongadas.
Contador de gas - caja metalica con pintura, presenta puntos de oxidacion y vidrio roto con manchas de pintura.

Puerta Principal - metalica con pintura presenta puntos de oxidación y deterioro natural vidrios martillados. Ventana (4) marcos metalicos y reja con pintura presenta puntos de oxidación y deterioro, vidrio liso.
Fachada 2º nivel - Muro en Ladrillo con pintura, presenta perdida, desplome y curvatura de material, multiples fisuras, quiebres y perforaciones. Ventana (1) - marcos metalicos con pintura, presentan puntos de oxidación, vidrios lisos.
Fachada 3º nivel - Muro a vista en ladrillo prensado presenta desgaste natural, Perforaciones y perdida de material.

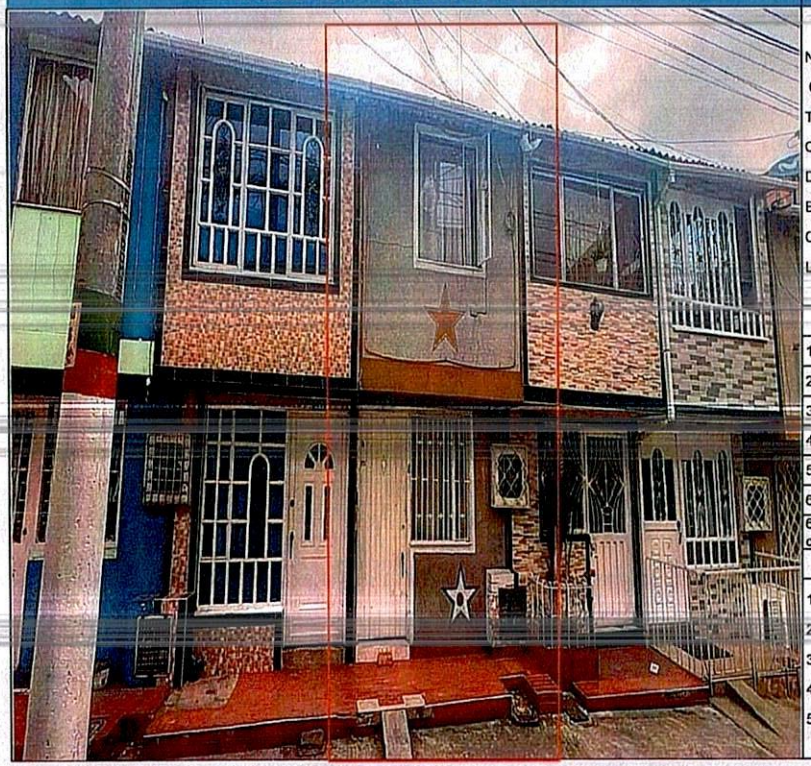
1. REGISTRO FOTOGRÁFICO DE FACHADA

Se realiza descripción del predio donde se evidencia **espacio público** baldosin roto con fisuras, desprendimiento de material y deterioro avanzado, se observa medidor de acueducto con su tapa metalica con desgaste, **fachada primer nivel** en hormigón con fisuras alegatoras, desprendimiento de material, grietas y deterioro avanzado, se observan ventanas con marco metalico con oxidación vidrio liso, puerta con mal metalica con oxidación y deterioro, se identifican medidores de gas y energia con sus tapas metalicas con oxidación y desgaste, **fachada segundo nivel** en hormigón con multiples fisuras y deterioro avanzado se identifica una ventana con marco metalico con oxidación y vidrio liso, se identifica cancela metalica con desgaste.

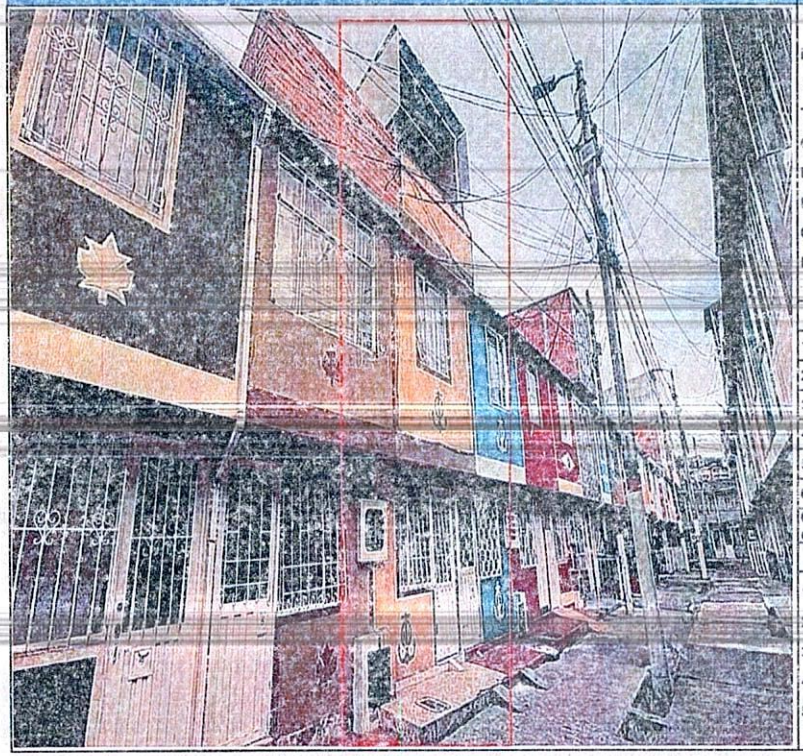
1. REGISTRO FOTOGRÁFICO DE FACHADA

ESPACIO-PUBLICO: Se observa concreto en regular con multiples fisuras y perforaciones, se observa anden en baldosa de cerámica en regular estado con multiples fracturas faltando levantamiento de material y ausencia del mismo. CONTADOR DE AGUA: Tapa Metalica en mal estado, evidencia oxidacion y erosion. FACHADA 1ER. NIVEL: Muro en granulit se observa con desprendimiento de material en zocalo inferior del muro, fisuras y perforaciones bajo faltando material en el Material. VENTANA: Vidrios, Muro y zocalo Metalicos en oxidacion, apreciando erosion en el Material. Puerta- porton: Metalica presenta numerosos puntos con oxidacion y erosion apreciando deterioro en el Material, Como tambien cuenta con visores machiembrados con marcos de pintura. CONTADORES: BAJ y LUZ.; Cuenta con UNA tapa con vidrio y tapa Metalicas en oxidacion apreciando deterioro del Material.

FACHADA 2DO NIVEL. Muro en granulit, evidencia alto deterioro por fisura y perforaciones. VENTANA; con vidrios rotos, marco y rejas metálicas en alto grado de oxidación natural por exposición de material.
FACHADA 3ER NIVEL. Se observa muro a media altura en granulit, presenta desgaste y deterioro natural por fisura prolongadas y perforaciones. Se permite ingreso a predio 1ER NIVEL: SALA - COMEDOR PISO en loseta de cerámica con desgaste natural causada por fisuras y desprendimiento generando levantamiento de material. MUROS en pañete - pintura con desgaste natural por uso y tiempo. COCINA en pañete - pintura con desgaste natural. Se especifica deterioro en MUROS por multiples fisuras prolongadas. BAÑO: Puerta en madera, con desgaste y deterioro natural en su pintura por fisuras. PISOS y MUROS en loseta de cerámica, se identifica levantamiento de loseta como tambien desgaste-rompimiento y fisural. COCINA; PISO y MUROS en loseta de cerámica presenta desgaste natural por uso y tiempo, como tambien fisural y desprendimiento en multiples zonas. Cubierta en pañete - pintura con desgaste y deterioro natural por uso y tiempo. Tambien se observa muro a media altura en loseta de cerámica con desgaste natural.

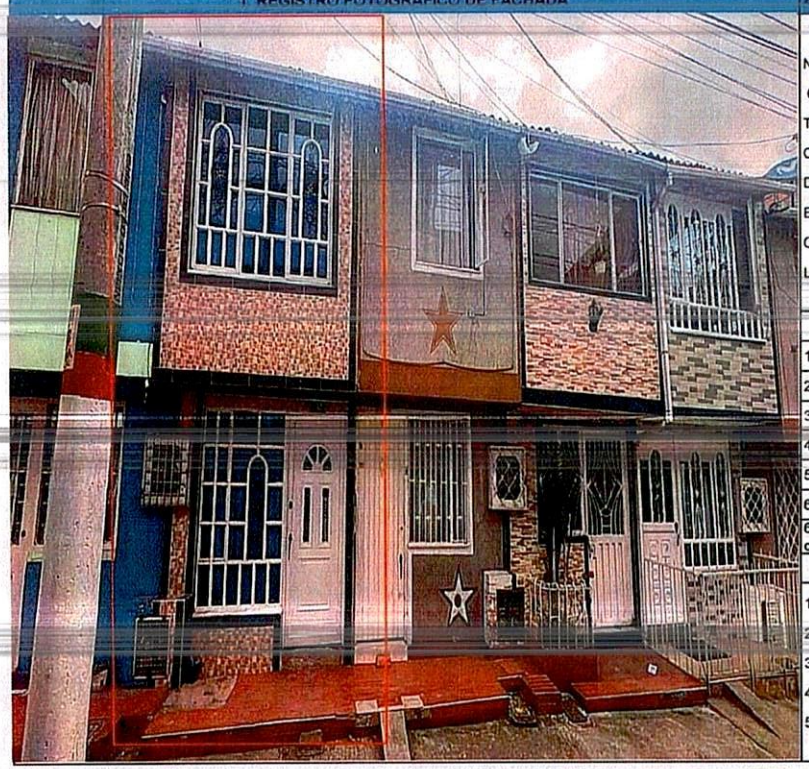
1. REGISTRO FOTOGRÁFICO DE FACHADA

Predio de 2 niveles. Espacio Publico - Andenes (Terraza) baldosin rojo presenta perdida de plomo y ausencia de material, multiples fisuras y grietas Prolongacion con multiples perforaciones. Contador de agua en via publica. tapa metalica con puntos de oxidacion y deterioro natural. Fachada - Inmueble - Muro en enchape con deterioro natural. Contador de gas caja en enchape con tapa metalica Presenta Puntos de oxidacion y deterioro natural. Contador de energia caja metalica y tapa con pintura Presenta multiples puntos de oxidacion deterioro y desplome de material, vidrios fracturados en su totalidad. Puerta Principal - metalica con pintura Presenta deterioro y multiples manchas de pintura. Vidrios opaco. Ventana (1) con marcos metalicos, y pintura con desgaste natural, vidrios lisos con manchas de pintura. Placa entre muros en baldosa con deterioro.

Fachada 2° nivel - Muro en enchapes con deterioro y multiples manchas de Pintura. Ventana (1) marcos metalicos con Pintura desgaste natural y vidrios rotos.
Ingreso al Predio - sala comedor - pisos en baldosa con deterioro natural, Muros en concreto con Pintura, descuadrada perdida de material, soplo de pintura, fisuras y deterioro prolongado. Techo en lamina de PVC presenta desgaste natural. No se permitio ingreso a mas zonas del Predio.

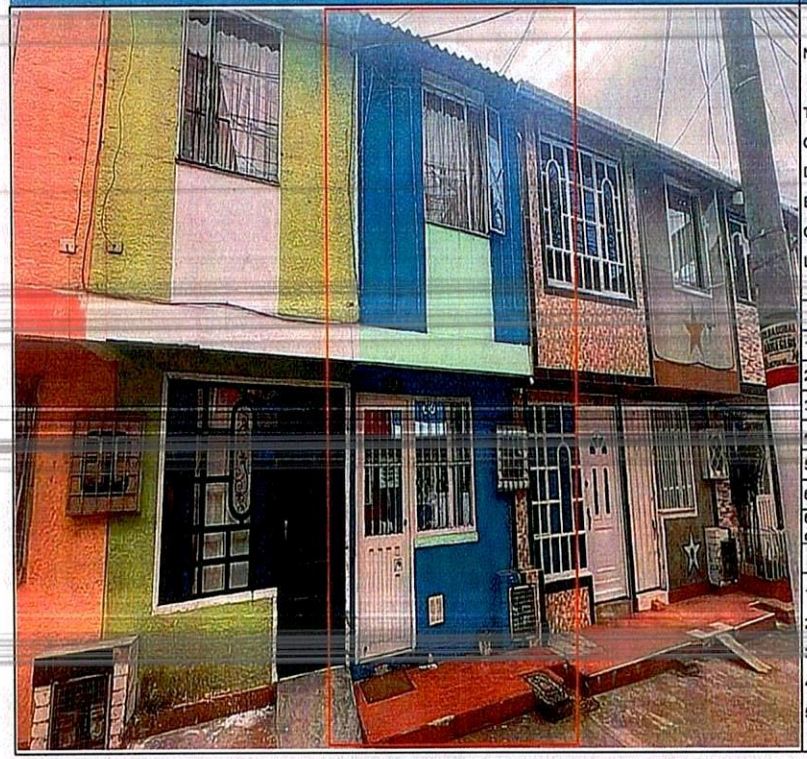
1. REGISTRO FOTOGRÁFICO DE FACHADA

Se realiza descripción del predio donde se evidencia **espacio público** en baldosín rojo con desprendimiento de material y desgaste se evidencia medidor de acueducto con su tapa metálica con desgaste, **fachada primer nivel** cerraplast con desprendimiento de material, fisuras aleatorias, desgaste se identifica puerta metálica con oxidación y desgaste, ventana con marco metálico vidrio liso anclado a la fachada medidores de gas y energía con sus tapas metálicas con oxidación y deterioro, **fachada segundo nivel** combinación de material entre cerraplast y ponte pintura con fisuras aleatorias y deterioro, se observa ventana con marco metálico con oxidación y deterioro, vidrio liso, se identifican tejas zinc con desgaste no se observan cenefas.

Se realiza ingreso al predio donde se evidencia **primer nivel - Sala** con pisos en baldosa con desprendimiento de material, fisuras, desgaste no se evidencia totalidad de pisos por objetos, muros en pañete pintura con desgaste, cubierta en pañete pintura - **cuarto de ropas** con puerta de acceso en madera con desgaste, pisos en tableta con desgaste avanzado no se logra evidenciar totalidad, muros en combinación de material entre pañete pintura, tableta con desprendimiento de material y deterioro avanzado, se observa fisura y cubierta en pañete pintura con desgaste, **cocina** con pisos en baldosa con desgaste, muros y cubierta en enchape con desgaste, **estudio** con pisos en baldosa con desgaste, muros en combinación entre pañete pintura y calaplast con desgaste, cubierta en placa facil con desgaste, **habitación 1** con puerta de acceso en madera, pisos en laminas de madera, muros en pañete pintura no se logra evidenciar totalidad de pisos y muros, cubierta en drywall con desgaste.

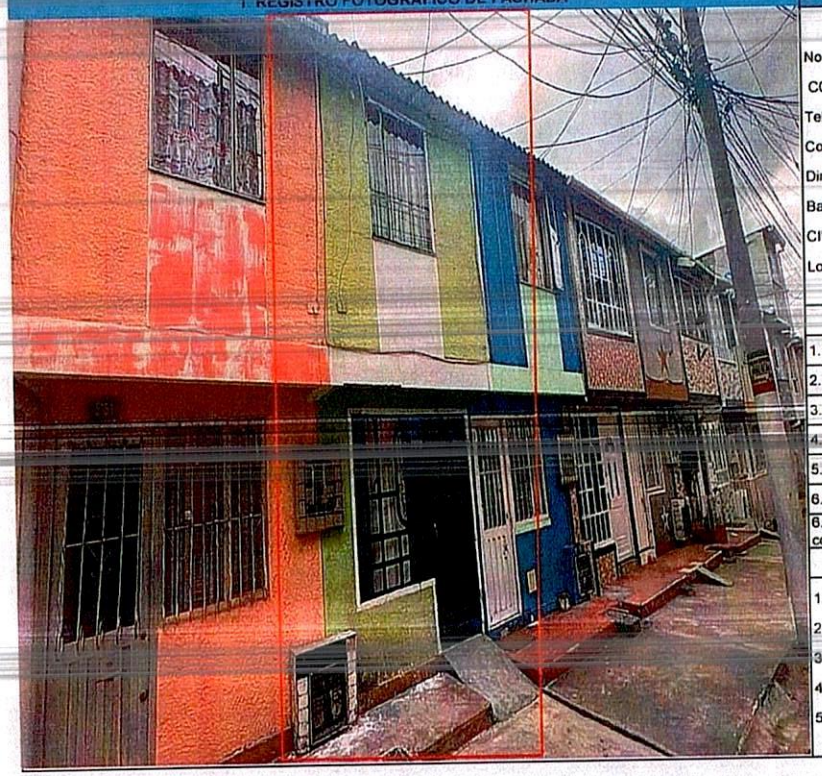
1. REGISTRO FOTOGRÁFICO DE FACHADA

Predio de 2° niveles. ESPACIO PUBLICO-Anden se evidencia rampa en concreto para motos en la puerta principal. Presenta fisuras, desplome y ausencia de material multiples perforaciones y manchas de pintura. Anden presenta en mineral de obra. Multiples fisuras, grietas perdida de material y perforaciones. Prolongada contador de agua tapa metalica con puntos de oxidación y desgaste natural. Fachada 1° nivel- muro en cacmplast con pintura. Presenta perdida, desplome y ausencia de material, fisuras y grietas prolongadas, se evidencia puntos de humedad, con desplome de material. Contador de gas- caja en ladrillo pañetado y baldosas con perdida, desplome y ausencia de material, se evidencia fisuras y multiples manchas de pintura. Contador de energia- caja metalica con pintura y base, se evidencia desgaste natural y puntos de oxidacion con ausencia de vidrio.

Puerta Principal - metalica con pintura Presenta deterioro natural, y puntos de oxidacion, vidrio martillado. Ventana - (4) marcos metalicos con pintura y vidrio liso. fachada 2º nivel - muro en carroplast con pintura, Presenta perdida, desplome y ausencia de material, Se evidencia multiples fisuras Prolongadas Ventana - (1) Marcos metalicos con pintura Presenta Puntos de oxidacion, vidrio liso con manchas de pintura.
Ingreso al predio - Sala comedor, cielo en baldosa Presenta deterioro natural, grietas y fisuras Prolongadas con perdida de material. Muros en pañete con pintura con perdida de material y desplome del mismo, fisuras y grietas prolongadas, techo en concreto con perdida de material, y multiples perforaciones.
Cocina - cubierta de puerta, cielo en baldosa presenta deterioro natural Perforaciones, grietas y fisuras prolongadas. Muros costado sur en enchapes con deterioro material. muro costado sur en pañete con pintura, presenta perdida, desplome y ausencia de material, perforaciones y grietas prolongadas. techo en en concreto con pintura con perforaciones, fisuras y grietas prolongadas, la propietaria no permitio ingreso a todas las zonas del 4º nivel.

Ingreso a 2º nivel del predio escalera en enchapes con uñeros metalicos.
2do nivel habitacion #1 - puerta en madera cielo en baldosa con deterioro natural, Muros en pañete con pintura, Presentan perdida de material y desplome del mismo. techo - en laminas de madera - Ventana (1) marcos metalicos con vidrio presenta puntos de oxidacion y vidrios lisos.

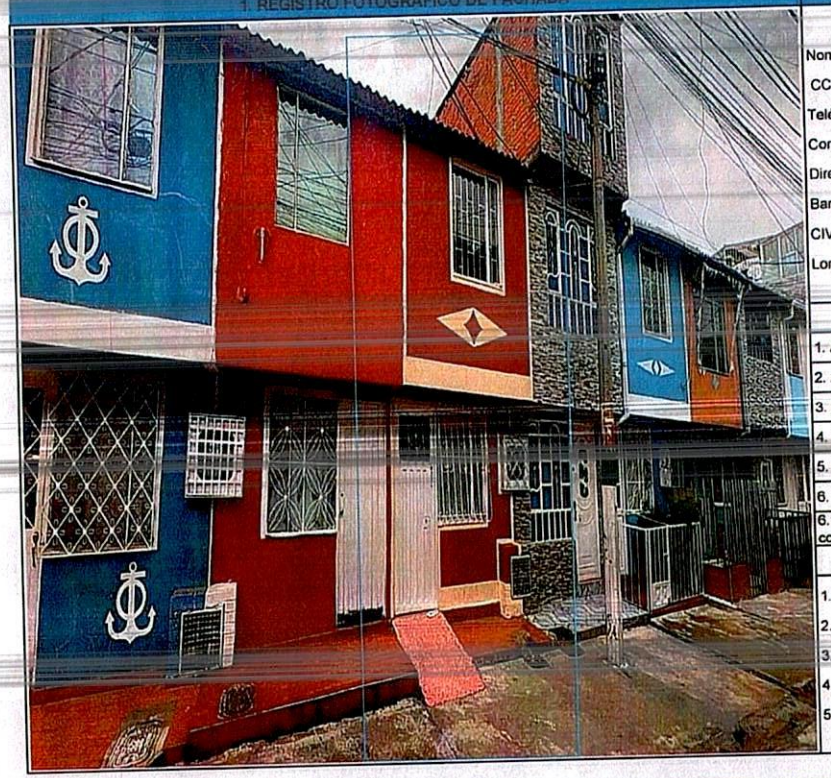
1. REGISTRO FOTOGRÁFICO DE FACHADA

Se realiza descripción espacio público: Se evidencia pisos en mezcla de material de tableta rojo con gravilla estos se observan con desgaste natural, fisuras, desprendimiento, grietas y manchas de concreto en este se observa vegetación en predio gravilla con desgaste natural y fisuras. Se observa tapa de medidor de agua en metal con desgaste natural, puntos de pintura y corrosión con puntos de oxido. FACHADA PRIMER Y SEGUNDO Niveles se observa en su totalidad en carga pisos con desgaste natural y fisuras. Primer Nivel: se observa puerta en metal con vidrio en el mismo mismo con ventana en vidrio martillado estas presentan desgaste natural y puntos de oxido. Se evidencia ventana en marco y reja de metal con vidrio liso estas presentan desgaste de uso y puntos de oxido. Se observa tapa de medidor de luz en metal y reja del mismo con puntos de oxido esta en medio

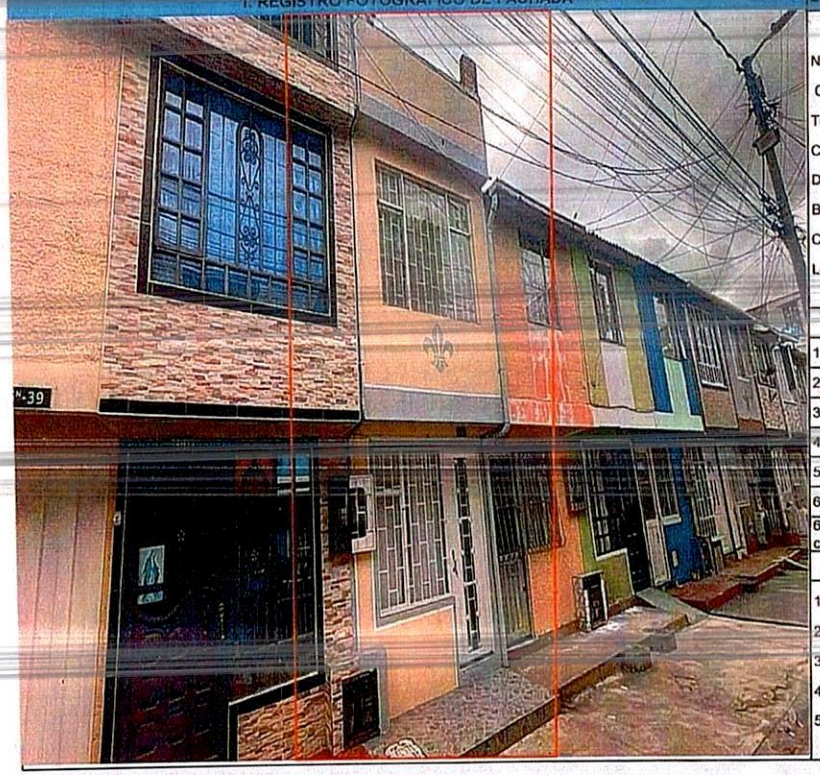
1. REGISTRO FOTOGRAFICO DE FACHADA

Predio de 3º niveles. Espacio Publico - Anden en enchapes Presenta desgaste natural y Fisuras, contador de agua tapa metalica con pintura Presenta deterioro natural prolongado. Fachada 1º nivel - Muro en carraplast con pintura Presenta desplome, ausencia y perdida de material Fisuras y grietas prolongadas. Contador de gas en retroceso a la fachada en caja de concreto con pintura Presenta perdida de material y deterioro natural. reja metalica con pintura Presenta Puntos de oxidacion. Contador de energia - caja metalica con pintura Presenta desgaste y puntos de oxidacion Puerta Principal - metalica con pintura con puntos de oxidacion y deterioro natural, vidrios martillados Ventana - (1) marcos y reja metalica con pintura. vidrios rotos con multiples manchas de pintura.
