FORMATO		VERSIÓN	BOGOTÁ
ACTA DE VECINDAD		4	
CÓDIGO	PROCESO		
FO-SC-06	Gestión Social y Servicio a la Ciudadanía

FECHA			CONTRATO OBRA 748-2024	CONTRATO INTERVENTORIA No 745-2024	ACTA No	APERTURA	CIERRE
28	Agosto	2025			28.	☑	☐

Nombre del Propietario
CC propietario
Teléfono
Correo electrónico
Dirección: Calle 49b bis # 5N-48 — No. de pisos: 2
Barrio: Marruecos
CIV: 1800508-7
Long. del frente (mts) — Estrato: 2

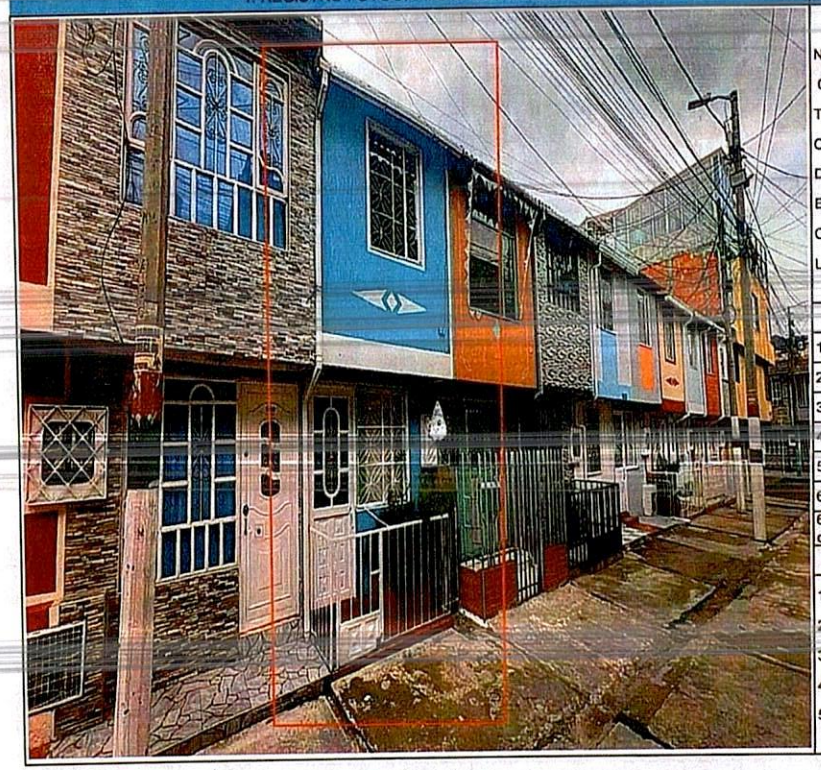
Predio de 2º niveles. Espacio publico - Anden, cerramiento en reja metalica con pintura presenta puntos de oxidacion y deterioro natural, con perdida y desplomamiento de material. contador de agua en espacio publico (via) tapa metalica con multiples puntos de oxidacion y desgaste natural, prolongado.
Anden - suelo en baldosin rojo presenta perdida, desplome y ausencia de material, manchas de pintura y multiples fisuras con perforaciones.
se observa matera en baldosin rojo anclada al suelo, presenta deterioro y multiples perforaciones.
Contador de agua empotrado a la fachada - reja y caja metalica con pintura, se observa puntos

Oxidacion y deterioro.
Contador de gas empotrado en la fachada - Caja y reja metalica con pintura, se observa puntos de oxidacion y deterior natural.
Fachada 1º nivel - Muro en carraplast con pintura, se observa perdida de material, puntos de humedad y desgaste.
Puerta principal - metalica con pintura, Puntos de oxidacion y deterioro prolongado, vidrio martillado con manchas de pintura. Ventana (1) - reja y marcos metalicos, vidrio liso.
Fachada 2º nivel - Muro en carraplast con pintura se observa deterioro natural, fisuras y perdida de material. Ventana (1) marcos metalicos con Pintura y vidrio liso.

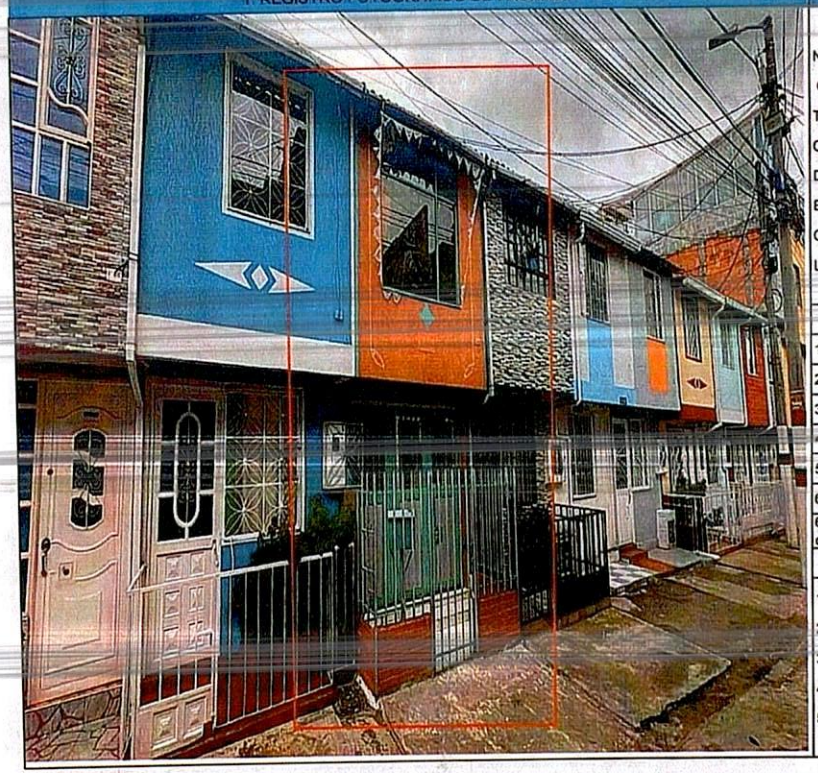
1. REGISTRO FOTOGRÁFICO DE FACHADA

Predio de 2 niveles - En Paño Publico - Ante jardin Cerramiento en muro a baja altura en ladrillo Prensado con Pintura, presenta manchas de pintura y deterioro, reja metalica con pintura de observa puntos de oxidación y deterioro natural.
Anclado en baldosa con deterioro externo, perdida y desplome de material, multiples perforaciones y manchas de pintura.
Se observa Buzon anclado al anclado, en estructura metalica con pintura presenta puntos de oxidaciones.
Se observa Paño de escalones (2) en baldosa. Contador de agua en tapa metalica con puntos de oxidación extremos y prolongados.

Fachada 4º nivel - 06 avdenida Puerta garaje metalica con pintura Presenta desgaste y deterioro natural, puntos de oxidacion y vidrios martillados.
Muro en carraplaut con pintura,
contador de gas empotrado a la fachada - caja metalica con reja, presenta deterioro natural, puntos de oxidacion, perdida y desplome de material
contador de energia - reja metalica con puntos de oxidacion y desgaste natural.
Fachada 3º nivel - muro en carraplaut con pintura con desgaste natural.
Ventana 14 marcos metalicos con pintura presenta puntos de oxidacion, vidrio liso.
Bajante adecuada en canal metalica.

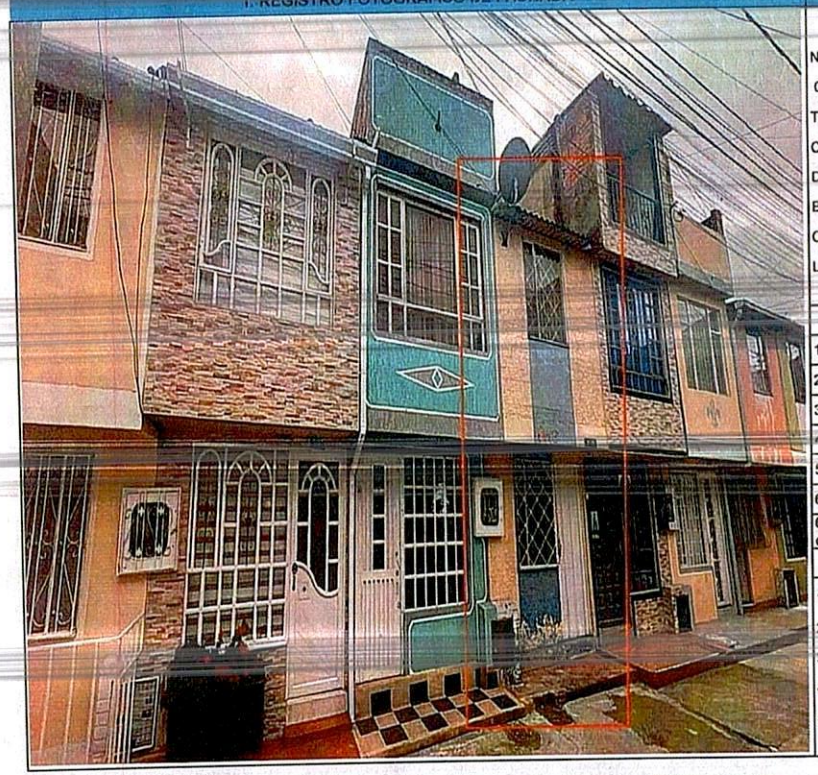
1. REGISTRO FOTOGRAFICO DE FACHADA

ESPACIO PÚBLICO: CONCRETO EN DESGASTE Y ANDENES NATURAL CON MÚLTIPLES FISURAS, REPARACIONES, MOHO Y GRIETAS. CONTADOR DE AGUA CON TAPA METÁLICA EN ESTADO DE OXIDACIÓN Y EROSIÓN ALTA.
FACHADA 1ER NIVEL: MURO EN LADRILLO, PRESENTA LEVANTAMIENTO DE MATERIAL DESPRENDIDO DETERIORO Y DESGASTE, ASÍ TAMBIÉN SE OBSERVAN FISURAS PROFUNDAS EN EL MURO. ZONAS VENTANERA CON VIDRIOS ROTOS, MARCOS Y REJAS METÁLICAS EN DESGASTE NATURAL POR OXIDACIÓN. CUENTA CON PUERTA - PORTÓN METÁLICA CON MÚLTIPLES ZONAS EN OXIDACIÓN PRESENTANDO DETERIORO EN EL MATERIAL Y MANCHAS DE PINTURA. FACHADA 2DO NIVEL MURO EN LADRILLO, PRESENTA LEVANTAMIENTO DE MATERIAL, DESCHILLAMIENTO Y FISURAS PROFUNDAS DETERIORO DEL MURO. VENTANA CON VIDRIOS ROTOS, MARCOS Y REJAS METÁLICAS CON OXIDACIÓN Y EROSIÓN NATURAL. CONTADOR DE LUZ EN CAJA METÁLICA EN OXIDACIÓN. NO CUENTA CON BAJANTES DE GAS.

Ingreso 1ER NIVEL: Ingreso sala; PISO en caucho con multiples fisuras y desgaste natural del material por uso y tiempo. MUROS en granoplast, presenta levantamiento de material, perforaciones y desgaste del mismo. Cubierta en panete-pintura con multiples perforaciones, oxidado y desgaste de material. BAÑO: PISO en loseta, con desgaste natural y fisuras level. MUROS y cubierta en granoplast con desgaste y deterioro natural con multiples perforaciones. Puerta en madera con desgaste natural. COCINA: PISO en loseta con level fisuras y desgaste natural por uso y tiempo. MUROS en granoplast, presenta desgaste natural con level fisuras y perforaciones, como tambien manchas. Cubierta en panete-pintura con deterioro natural y desgaste en su pintura. Ingreso 2DO NIVEL: Estuera en concreto con multiples perforaciones, fisuras y desgaste de material. HABITACIÓN 1: PISO en caucho con desgaste y deterioro natural por uso y tiempo. MUROS en granoplast; presenta desgaste natural y level fisuras. Cubierta en teja de Eternit con moho, desgaste y deterioro. Ventana en hierro fijos, marcos y level metalicos en oxidación natural. Puerta en madera; Presenta multiples fisuras y desprendimiento de material, con manchas y avanzado desgaste.

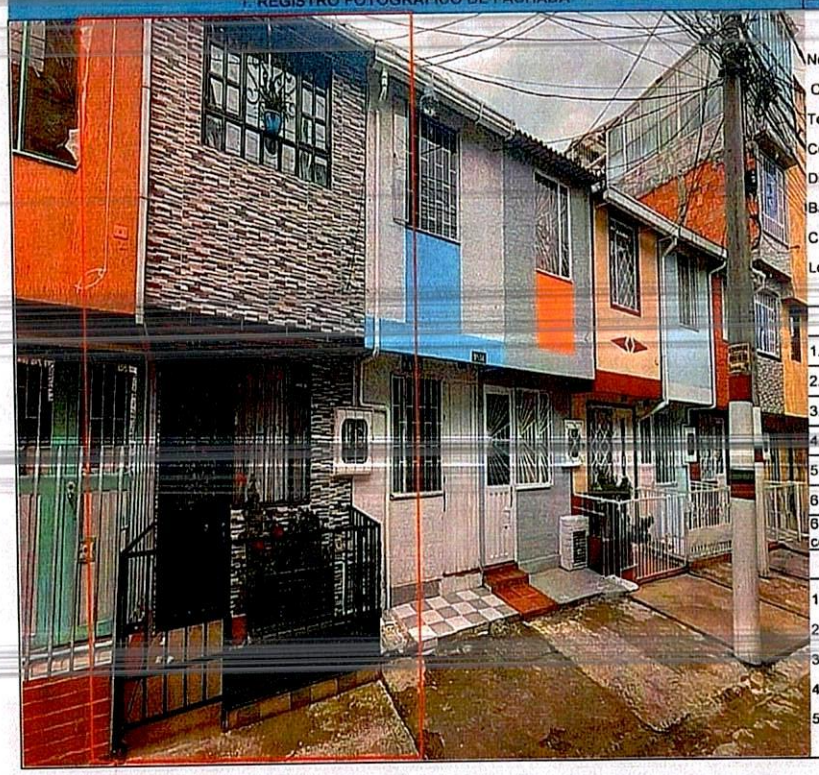
1. REGISTRO FOTOGRÁFICO DE FACHADA

Se realiza descripción ESPACIO PÚBLICO. Se Observa Pisos en mezcla de material de ceramica y granito estos se evidencia con desgaste de uso, desportillamiento y (micrass) y fisuras, se observa enrrejado en metal con desgaste de uso y puntos de oxido este se encuentra a medio pintura. Se evidencia presencia de material con vegetacion estos no permiten mucha visibilidad a fachada y parte de espacio publico. Se evidencia caja de metal en costado derecho de agua estas con pintura y evidente corrocio y oxido. en costado izquierdo se evidencia rampa en granito mas enterados estas con desgaste natural y fisuras. FACHADA PRIMER Y SEGUNDO Nivel. Se evidencia en su totalidad en fachaleta estas con desgaste natural. FACHADA PRIMER Nivel. Se observa puerta en metal y reja del mismo estas con desgaste de uso, rayones y puntos de oxido en medio se evidencia ventana en vidrio tipo martillado

con desgaste natural, se observa ventana en marco y reja de metal esta con desgaste natural, Puntos de oxido y rayones, vidrio se observa tipo liso, puntos de pintura, fracturas en vidrio de costado derecho. se observa casa en metal de 102 con reja del mismo esta, con desgaste natural y puntos de oxido en medio se observa vidrio liso con desgaste de oso y puntos de pintura si se evidencia presencia de medidor. se evidencia casa de medidor de gas esta de metal con reja del mismo con desgaste natural y puntos de oxido, esta se encuentra vodesda en fachada con desgaste natural, si se observa presencia de medidor. SEGUNDO NIVEL: se observa ventana en marco y reja de metal esta con desgaste de oso y puntos de oxido. se evidencia ventana en vidrio tipo liso con desgaste natural, techos se observa en eternit con desgaste natural, se observa baldate en plastico con desgaste natural, se evidencia misma en ventana de metal con desgaste natural.

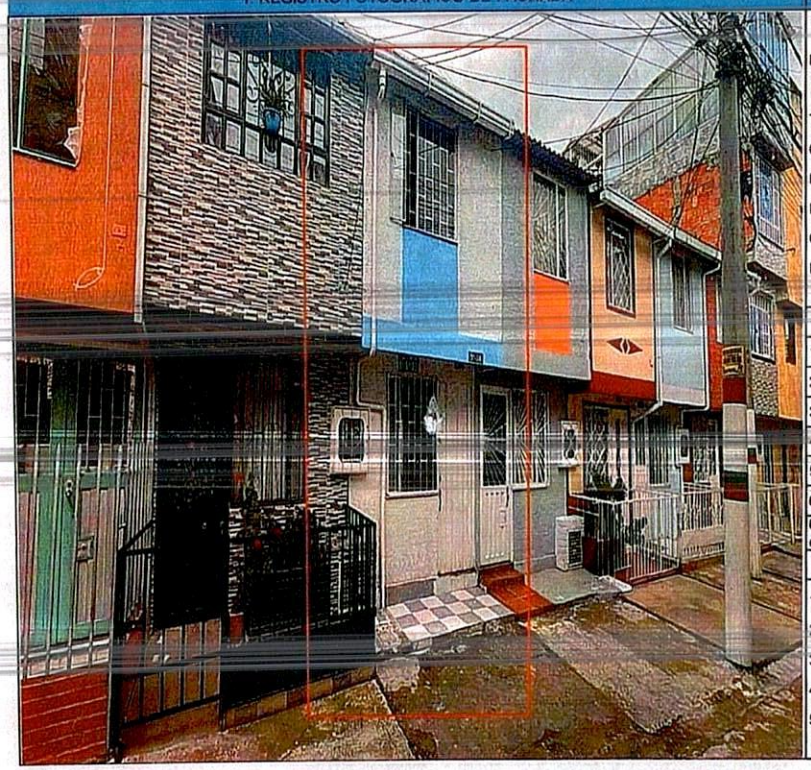
1. REGISTRO FOTOGRÁFICO DE FACHADA

Espacio público: concreto en alto grado de deterioro en combinación con adoquín en granto el cual presenta desgaste y deterioro natural con fisuras Mancha y fisuras lineal. CONTADOR AGUA: tapa metálica en oxidación y erosión alta generando deterioro de material. FACHADA 1ER Y 2DO NIVEL: ambos cuentan con muro en ladrillo con multiples fisuras generando levantamiento de material y pulverizacion, desgastando así el material. VENTANAS 1ER Y 2DO NIVEL: ambas con ventanas en madera tipo marco y reja metálica, observando desgaste de material por oxidación y erosión del mismo. CONTADORES GAS Y W2: ambos con sus respectivas cajas y reja metálica en alto estado de oxidación por desgaste natural.

Se permite ingreso predio 1ER NIVEL: SALA: PISO en caucho, se identifica con desgaste y deterioro natural por uso y tiempo. MURO: pañete - pintura en desgaste natural con manchas y zonas con levantamiento de material generando desgaste. cubierta en granulit con deterioro natural por multiples perforaciones. INGRESO COCINA: PISO en loseta de ladrillo, presenta multiples fisuras y perforaciones causando deterioro en el material MURO en loseta de cerámica presenta desgaste natural. MURO en pañete pintura con multiples perforaciones: VENTANA en vidrio liso presenta fisuras en zona inferior y prolongada. Puerta en madera con desgaste natural en la pintura. INGRESO ZOA LAVADERO: MURO en granulit, se observa con desgaste natural y zonas con humedad. PISO en loseta de barro con multiples fisuras y desprendimiento de material. Cubierta en tejado de PVC con desgaste por humedad. No se permite ingreso a 2DO NIVEL.

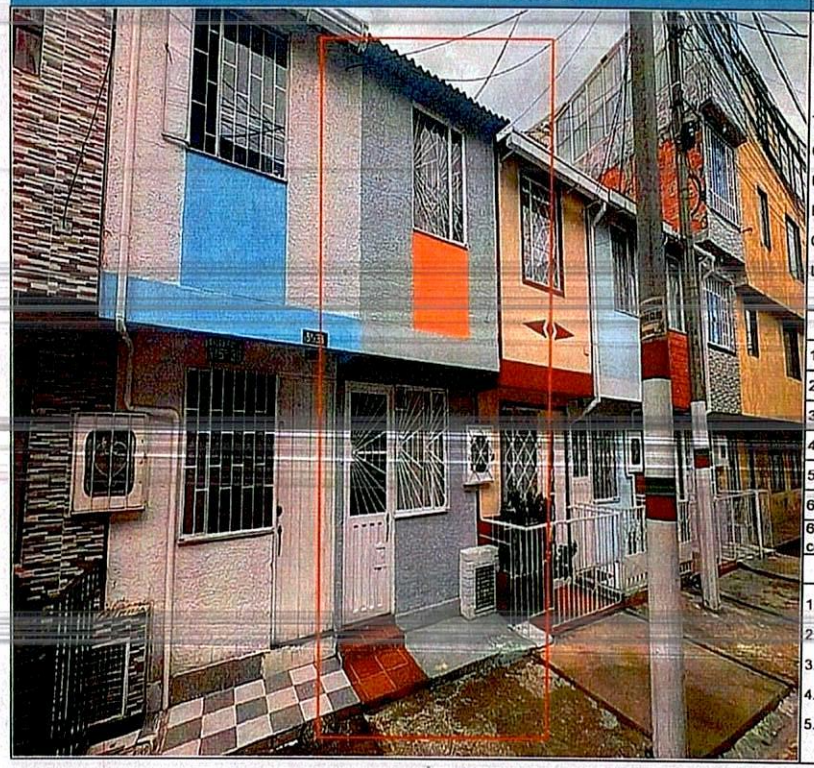
1. REGISTRO FOTOGRÁFICO DE FACHADA

Descripción ESPACIO PUBLICO: Se observa en mezcla de material entre concreto pintura y ladrillo con algo con desgaste natural, fisuras y grietas. Se observa caja de medidor de agua con pintura y puntos de oxido y desgaste natural se evidencia presencia de medidor. FACHADA PRIMER Y SEGUNDO NIVEL: Se observa este en granito con desgaste de uso y fisuras, se evidencia en este material en ambos niveles. PRIMER NIVEL: Se observa puerta en metal y vidrio (MISMO con desgaste natural y puntos de oxido en medio de puerta se evidencia vidrio tipo martillado con desgaste de uso y puntos de pintura. Se evidencia ventana en marco y puerta de metal esta presentan desgaste de uso y puntos de oxido se observa ventana en vidrio liso con desgaste y puntos de pintura. Se evidencia caja de gas en metal

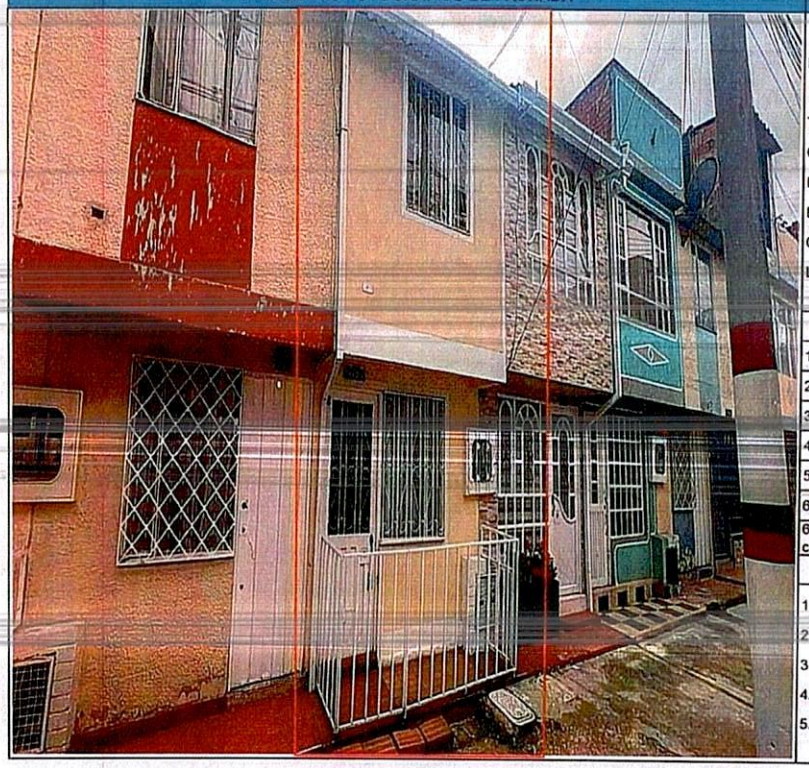
1. REGISTRO FOTOGRÁFICO DE FACHADA

ESPACIO PUBLICO: la cobertura tabloata en barro con desgaste natural, presenta moho del pinturas y desprendimiento, CONTADOR de agua con tapa metalica en estado de oxidacion y reja en guadaña presenta cerramiento en reja metalica con desgaste y oxidacion natural. FACHADA 1ER y 2DO NIVEL, muro en pañete pintura con desgaste natural, enlucimiento de pintura y mural final que demuestra levantamiento de pintura. VENTANAS: Ventana en vidrios uno con marco y reja metalica en oxidacion y erosion natural ENTRADA principal al predio con puerta-porton en desgaste y deterioro natural cubierto por la oxidacion del material. CONTADORES: GAS y luz en caja metalica con oxidacion y erosion avanzada se permite ingreso 1ER NIVEL: SALA: piso en material de cocina presenta desgaste y deterioro, como lozas pintura y manchas. MURO en granito, presenta

fisural, levantamiento de material causados por el desgaste natural del material. Cubierta en madera con desgaste. Ingreso a BAÑO; Puerta en madera con desgaste natural, y fisural final. PISO en loseta con deterioro natural y leves perforaciones con fisural. MUROS y cubierta en graniplast con multiples perforacional, fisural y deterioro de material. Ingreso COCINA y zona lavadero; PISO en loseta presenta, multiples perforaciones causando levantamiento de material, como tambien manchas y fisural. MUROS en graniplast en estado de deterioro, fisuras, perforaciones y zonas con rayas generando deterioro de material. Cubierta en techado en material plastico y eternit con desgaste y deterioro natural por tiempo y exposicion. Ingreso 2DO NIVEL; escaleras: en tableta de ceramica con desgaste y deterioro natural. Ingreso 1 habitacion; PISO en cuadro con desgaste y deterioro natural con leves fisuras. Muro en graniplast. Presenta leves fisuras por el desgaste natural del material. Cubierta en madera con desgaste y deterioro natural con leves fisural. puerta en madera con desgaste natural en su pintura y leves manchas. Ventana con varios vidrios, marcos y rejas metalicas en oxidacion natural.

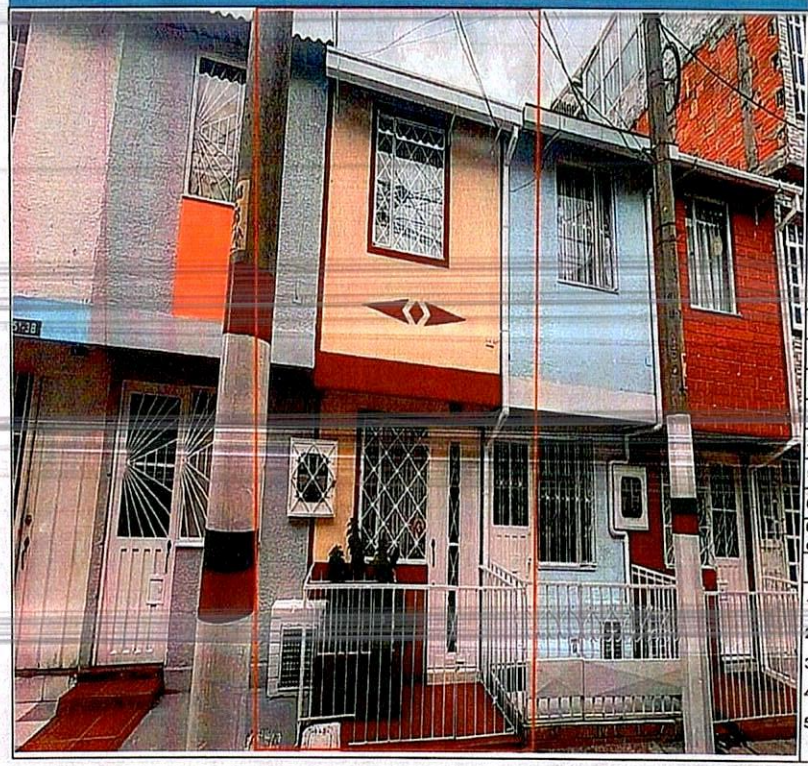
1. REGISTRO FOTOGRÁFICO DE FACHADA

ESPACIO PÚBLICO: CONCRETO CON AVANZADO DESGASTE Y DETERIORO CON TAPA METAL ONETAL Y FISURAS EN COMBINACIÓN DE MATERIAL CON TAPETA DE CAÑO. EL LOTE PRESENTA AVANZADO DESGASTE, MANCHAS DE PINTURA Y FISURAS EN DIFERENTES PUNTOS. CONTADOR DE AGUA EN TAPA METÁLICA EN AVANZADO DETERIORO Y OXIDACIÓN. TAMBIEN SE EVIDENCIA CERRAMIENTO EN REJA METÁLICA EN DESGASTE Y OXIDACIÓN, MATERA EN MAL ESTADO DE RECEPTACIÓN EN ATRADO DE DESGASTE. FACHADA 1ER NIVEL: MURO EN CARBONATO CON DESGASTE NATURAL POR USO Y TIEMPO. VENTANA EN VIDRIO INCOLORO, MARCO Y REJA METÁLICA EN OXIDACIÓN Y PINTURA CUARTEADA DE VENTE. PUERTA - PORTÓN METÁLICO CON AVANZADO DESGASTE POR OXIDACIÓN NATURAL DE MATERIAL CUENTA CON VIDRIO MARTILLADO. FACHADA 2DO NIVEL: MURO EN GRANULOFT PRESENTA DESGASTE Y DETERIORO NATURAL DE MATERIAL GENERANDO FISURAS Y PERFORACIONES LIGERAS. VENTANA EN VIDRIO INCOLORO, MARCO Y REJA METÁLICA

En estado de oxidación y erosión por desgaste natural del material. se permite ingreso 1ER NIVEL SALA - COMEDOR: Piso, loseta en baldosa de cerámica con desgaste natural por uso y tiempo. Muros en pañete - pintura. presenta desgaste natural del material. cubierta en gricimplast presenta deterioro por filtros y perforaciones leves. INGRESO ZONA LAVANDERIA: pb en loseta de cerámica presenta desgaste natural de material. Muros en pañete pintura, se observa filtro prolongada (pared cerca), tuvieron perforaciones causando desgaste natural en el material. VENTANA en vidrios lisos marco metálico con oxidación por desgaste natural.

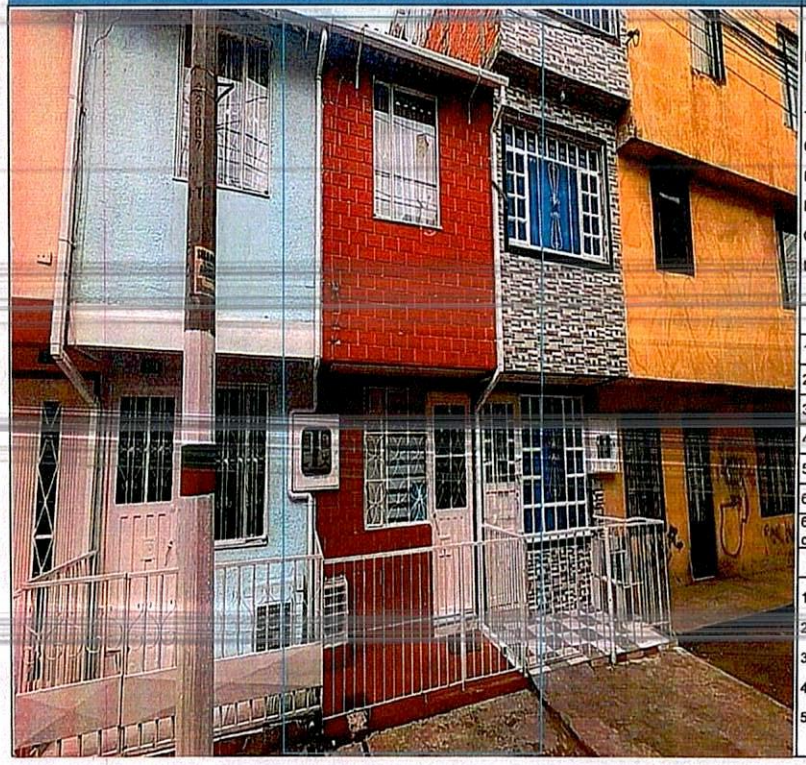
1. REGISTRO FOTOGRÁFICO DE FACHADA

Se realiza descripción del predio donde se evidencia **espacio público** baldosin rojo con desprendimiento de material, fisuras y desgaste, se observa anclado a la fachada reja a media altura metalica con oxidación y desgaste, medidor de acuerdo con su tapa metalica con desgaste, **fachada primer nivel** enchape en ladrillo con desprendimiento de material en unidades, fisuras y deterioro anclado a la fachada medidor de gas y energia con reja metalica con oxidacion, puerta metalica con desgaste, ventana con marco metalico con desgaste vidrio liso, **fachada segundo nivel** enchape en ladrillo con desprendimiento de material y desgaste, ventana con marco metalico vidrio liso se observa cancelita metalica con desgaste.
