CALIFICACIÓN OPERACIONAL

HORNO DE CALENTAMIENTO
BINDER
ED-53
PRE ANALITICA

IDEAM
CALLE 12 No. 42B - 44
Bogotá

INFORME DE CALIFICACIÓN
MTKI-0006-24

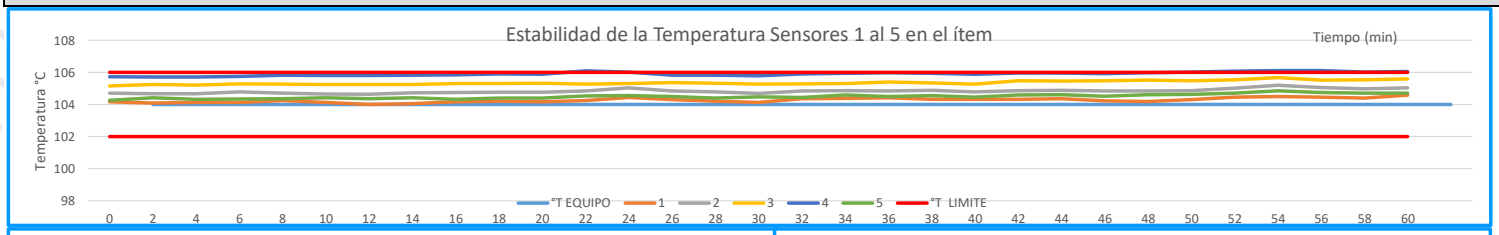
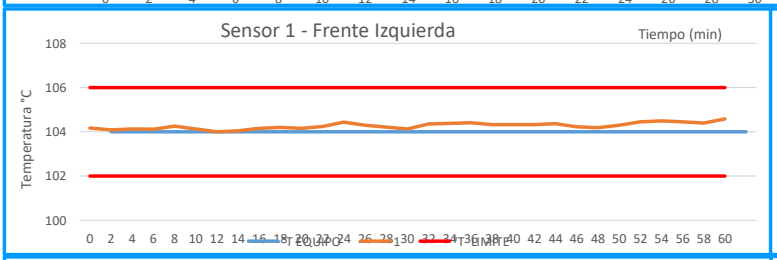
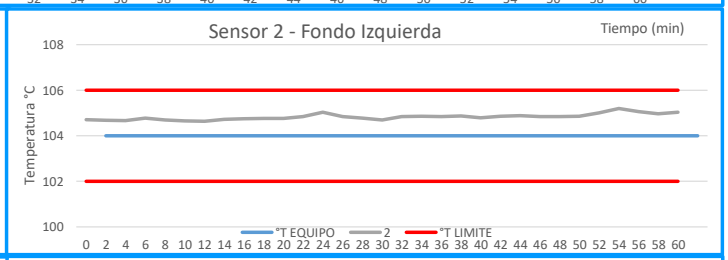
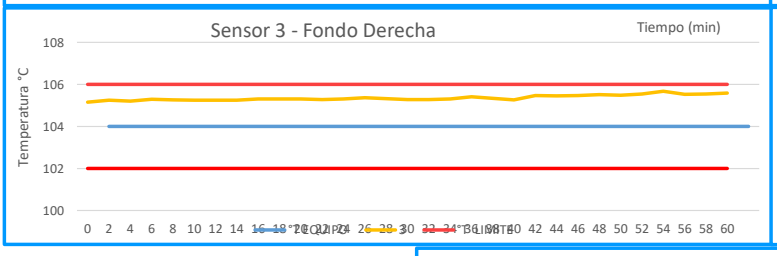
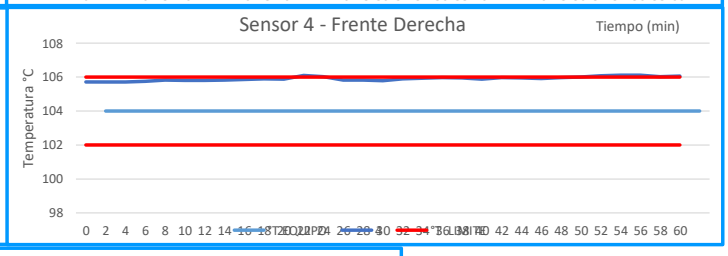
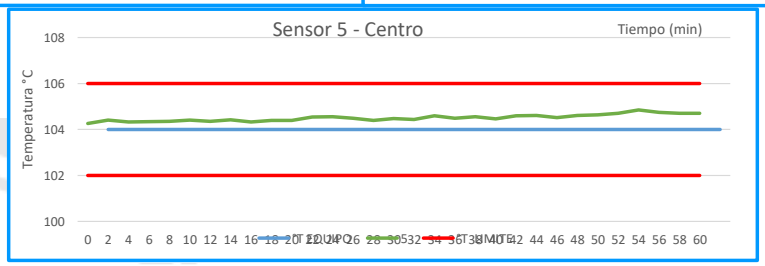
6.4 GRÁFICOS DE COMPORTAMIENTO POR CADA SENSOR 1 AL 5

POSICIÓN SENSORES	PROM. TEMP. (°C)	MAX. TEMP. (°C)	MIN. TEMP. (°C)	ΔTEMP. (°C)
1 - Frente Izquierda	104,3	104,6	**104,0**	0,6
2 - Fondo Izquierda	104,8	105,2	104,6	0,6
3 - Fondo Derecha	105,4	105,7	105,2	0,5
4 - Frente Derecha	105,9	**106,1**	105,7	0,4
5 - Centro	104,5	104,9	104,3	0,6
PROMEDIO	**105,0**	**105,3**	**104,8**	**0,5**

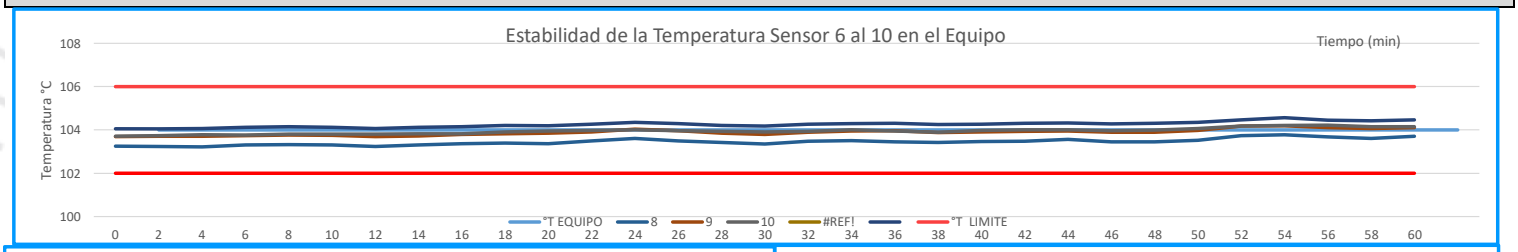
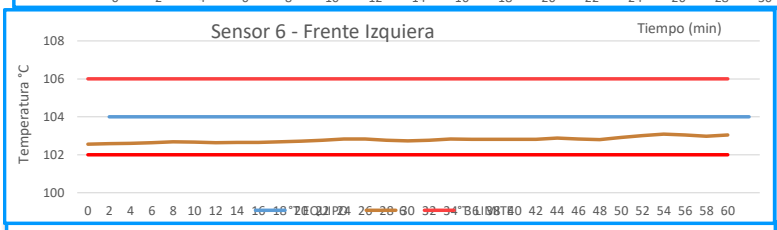
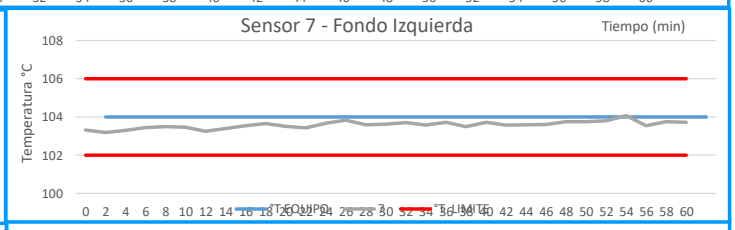
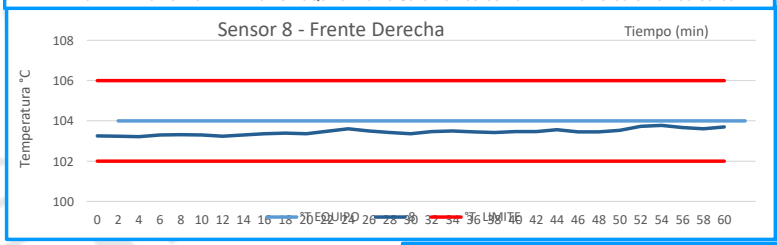
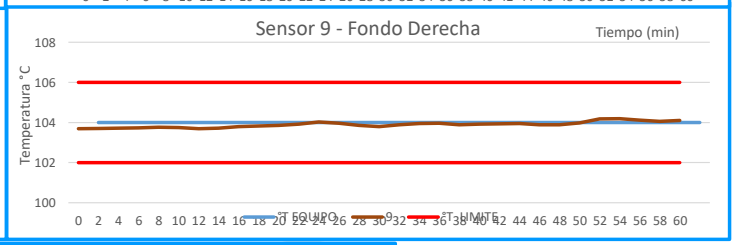
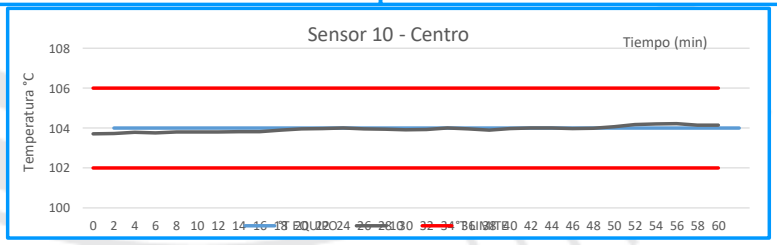
6.6 GRÁFICOS DE COMPORTAMIENTO SENSORES 6 AL 10

POSICIÓN SENSORES	PROM. TEMP (°C)	MAX TEMP (°C)	MIN TEMP (°C)	ΔTEMP (°C)
6 - Frente Izquierda	102,8	103,1	**102,6**	0,5
7 - Fondo Izquierda	103,6	**104,1**	103,2	0,9
8 - Fondo Derecha	103,5	103,8	103,2	0,6
9 - Frente Derecha	103,9	104,2	103,7	0,5
10 - Centro	103,9	**104,2**	103,7	0,5
PROMEDIO	**103,2**	**103,6**	**102,9**	**0,7**

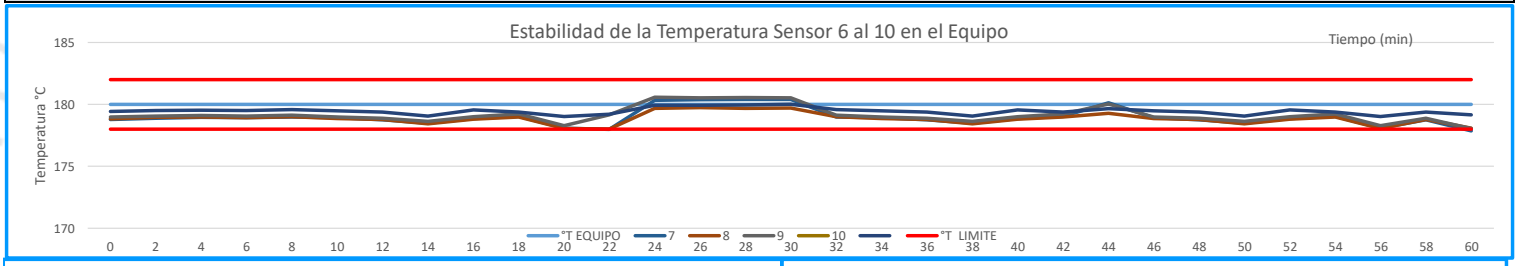
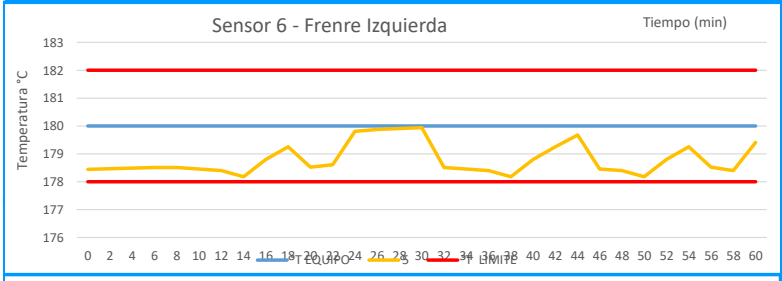
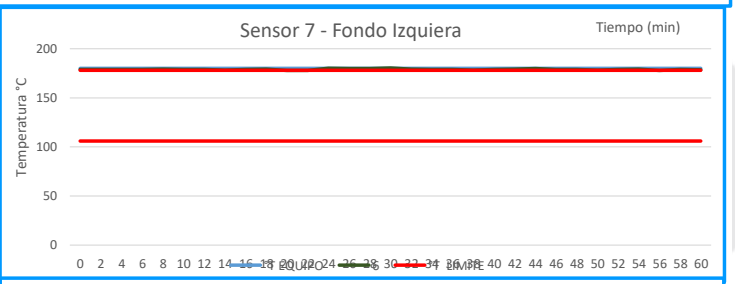
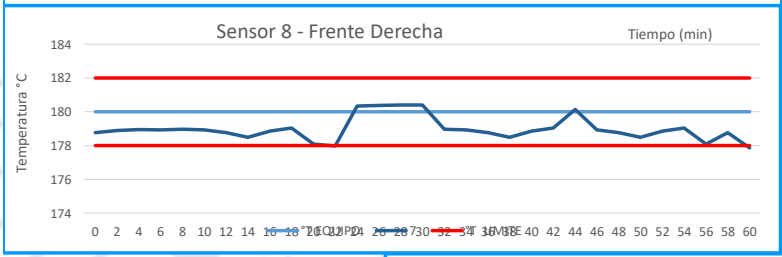
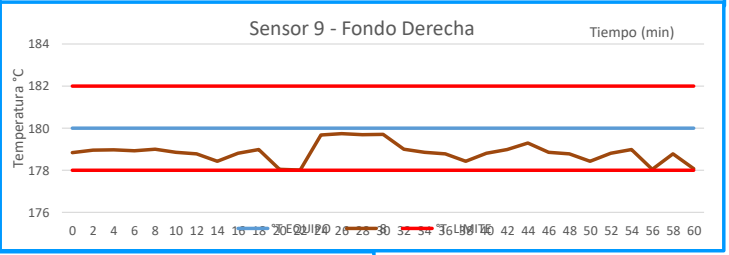
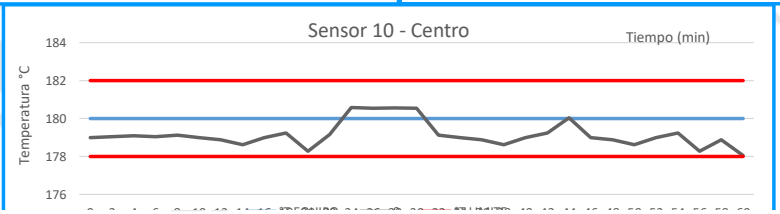
12.6 GRÁFICOS DE COMPORTAMIENTO SENSORES 6 AL 10

POSICIÓN SENSORES	PROM. TEMP (°C)	MAX TEMP (°C)	MIN TEMP (°C)	ΔTEMP (°C)
6 - Frente Izquierda	178,8	179,9	178,2	1,8
7 - Fondo Izquierda	179,0	180,4	177,9	2,5
8 - Fondo Derecha	179,0	180,4	177,9	2,5
9 - Frente Derecha	178,8	179,7	178,0	1,7
10 - Centro	179,1	180,6	178,1	2,5
PROMEDIO	**178,9**	**180,2**	**178,0**	**2,1**
