INCUBADORA
BINDER
BD 53-UL

IDEAM
CALLE 12 No. 42B-44
BOGOTÁ

INFORME DE CALIFICACIÓN
MTKI-0007-24

FECHA CALIFICACIÓN: 2024-01-15
FECHA EMISIÓN: 2024-01-19

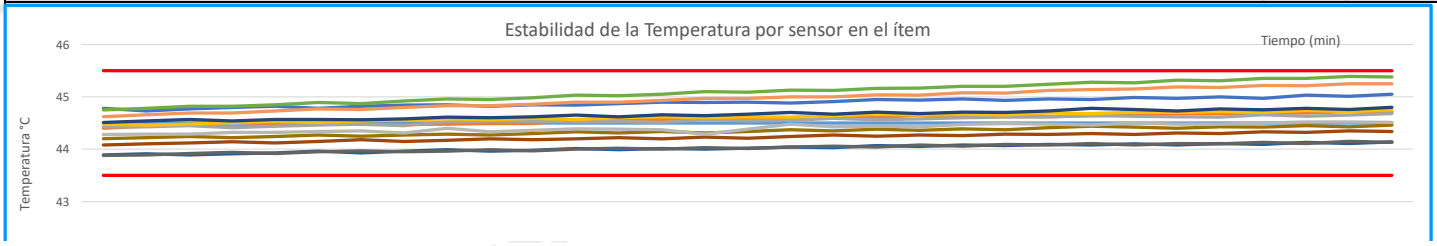
13.2 GRÁFICO DE DISTRIBUCIÓN DE TEMPERATURA EN EL ÍTEM EN FASE DE ESTABILIZACIÓN (60 min)

Parámetro de Cumplimiento	Valor Medido °C	U_{exp} °C	Criterio de Aceptación °C	Resultado
Desviación de ºT en el tiempo	0,6	0,008	No aplica	NO CONFORME
Desviación de ºT en el espacio	0,9	0,99		
Estabilidad Medida	0,3	0,004		
Uniformidad medida	1,3	1,06		
Termómetro del medio isotérmico	44,5	1,88	44,5 ± 1	
Máxima temperatura medida	45,4	1,88		
Mínima temperatura medida	43,9	0,53

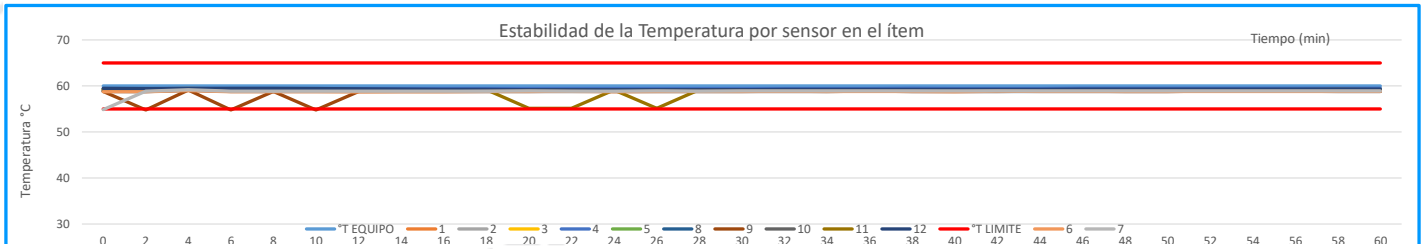
20 GRÁFICO DE DISTRIBUCIÓN DE TEMPERATURA EN EL ÍTEM EN FASE DE ESTABILIZACIÓN (60 min)

20	60	59,0	59,0	59,3	59,4	59,2	58,8	58,9	58,8	58,8	59,1	55,1	59,2	58,7	4,3
22	60	59,0	59,0	59,3	59,4	59,1	58,8	58,9	58,8	58,8	59,1	55,1	59,2	58,7	4,3
24	60	59,0	59,0	59,3	59,5	59,2	58,7	58,9	58,8	58,8	59,1	59,1	59,2	59,1	0,7
26	60	59,0	59,0	59,3	59,4	59,2	58,8	58,9	58,8	58,8	59,1	55,1	59,2	58,7	4,3
28	60	59,0	59,0	59,3	59,5	59,2	58,8	58,9	58,8	58,8	59,1	59,2	59,2	59,1	0,7
30	60	59,0	59,0	59,3	59,4	59,2	58,8	58,9	58,8	58,8	59,1	59,2	59,2	59,1	0,7
32	60	59,1	59,0	59,3	59,5	59,2	58,8	58,9	58,8	58,8	59,1	59,2	59,2	59,1	0,7
34	60	59,0	59,0	59,3	59,5	59,2	58,8	58,9	58,8	58,8	59,1	59,2	59,2	59,1	0,7
36	60	59,0	59,0	59,3	59,5	59,2	58,8	58,9	58,8	58,8	59,1	59,2	59,3	59,1	0,6
38	60	59,1	59,0	59,3	59,5	59,2	58,8	58,9	58,8	58,8	59,1	59,2	59,3	59,1	0,7
40	60	59,1	59,0	59,3	59,5	59,2	58,8	58,9	58,8	58,8	59,1	59,2	59,2	59,1	0,7
42	60	59,1	59,0	59,3	59,5	59,2	58,9	58,9	58,8	58,8	59,1	59,2	59,3	59,1	0,7
44	60	59,1	59,0	59,3	59,5	59,2	58,8	58,9	58,8	58,9	59,1	59,2	59,3	59,1	0,7

ΔT	**0,0**	**0,10**	**0,21**	**0,11**	**0,11**	**0,10**	**0,30**	**4,32**	**0,3**	**4,33**	**0,13**	**4,32**	**0,30**	**0,50**

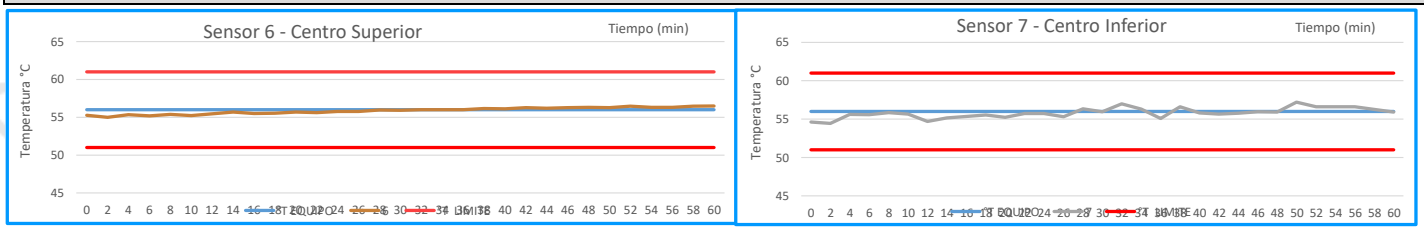
20.6 GRÁFICOS DE COMPORTAMIENTO SENSORES 6 Y 7

POSICIÓN SENSORES	PROM. TEMP (°C)	MAX TEMP (°C)	MIN TEMP (°C)	ΔTEMP (°C)
6 - Centro Superior	58,8	59,0	58,7	0,3
7 - Centro Inferior	58,8	59,2	54,9	4,3
PROMEDIO	**58,8**	**59,1**	**56,8**	**2,3**

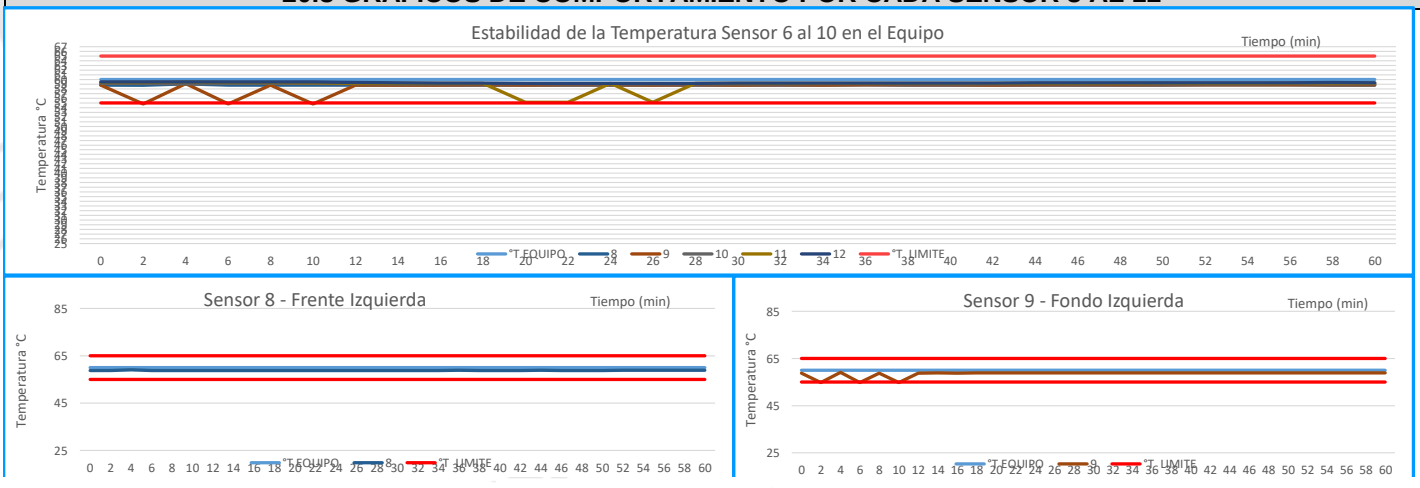
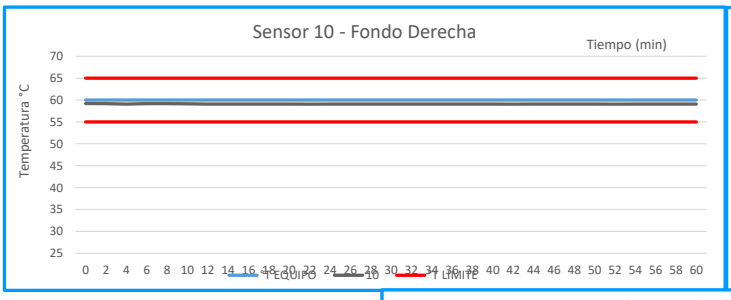
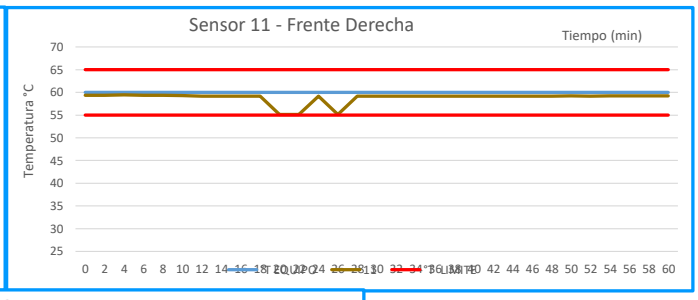
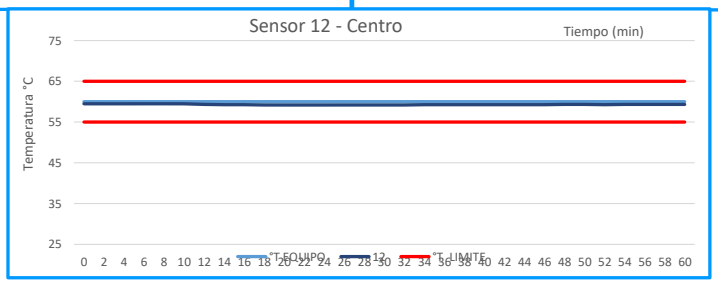
20.8 GRÁFICOS DE COMPORTAMIENTO POR CADA SENSOR 8 AL 12

POSICIÓN SENSORES	PROM. TEMP (°C)	MAX TEMP (°C)	MIN TEMP (°C)	ΔTEMP (°C)
8 - Frente Izquierda	58,8	59,1	58,8	0,3
9 - Fondo Izquierda	58,4	59,1	54,8	4,3
10 - Fondo Derecha	59,1	59,2	59,1	0,1
11 - Frente Derecha	58,8	59,5	55,1	4,3
12 - Centro	59,3	59,5	59,2	0,3
PROMEDIO	**58,9**	**59,3**	**57,4**	**1,9**

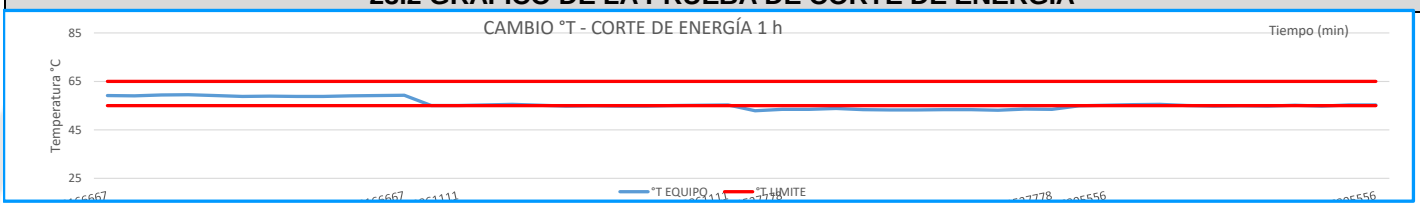
23.2 GRÁFICO DE LA PRUEBA DE CORTE DE ENERGÍA

Hora (h:min:s)		TEMPERATURAS EN POSICIÓN DE MEDICIÓN ºC												OBSERVACIÓN
		Nivel Superior					Nivel Central		Nivel Inferior					
		1	2	3	4	5	6	7	8	9	10	11	12	
12:00:00		59,1	59,0	59,4	59,5	59,2	58,8	58,9	58,8	58,8	59,1	59,2	59,3	Temperaturas antes del corte de energía.
0:00:00	h:min:s	55,1	55,0	55,3	55,5	55,2	54,8	54,9	54,8	54,8	55,1	55,2	55,3	**Corte de energía:** Temperaturas al salirse el primer punto de la tolerancia durante una (1) hora sin energía.
1:00:00	h:min:s	52,9	53,4	53,4	53,9	53,3	53,3	53,3	53,3	53,3	53,2	53,5	53,5	**Restablecimiento de la energía:** Temperaturas al entrar todos los puntos en la tolerancia después del corte de energía.
0:22:00	h:min:s	54,9	55,1	55,4	55,5	55,0	54,7	54,9	54,8	55,1	54,8	55,3	55,3	**Temperaturas de estabilización de medio:** Temperatura Recuperada.

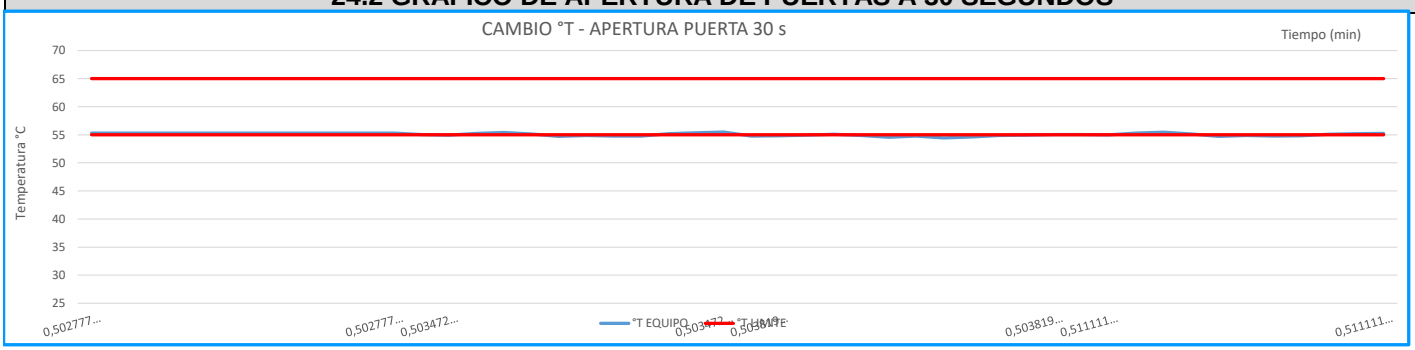
24.2 GRÁFICO DE APERTURA DE PUERTAS A 30 SEGUNDOS

Hora (h:min:s)		TEMPERATURAS EN POSICIÓN DE MEDICIÓN ºC												OBSERVACIÓN
		Nivel Superior					Nivel Central		Nivel Inferior					
		1	2	3	4	5	6	7	8	9	10	11	12	
12:04:00		55,3	55,3	55,3	55,3	55,3	55,3	55,3	55,3	55,3	55,3	55,3	55,3	Temperaturas antes de la apertura de la puerta.
0:01:00	h:min:s	55,0	54,9	55,3	55,4	55,1	54,7	54,9	54,8	54,8	55,2	55,4	55,5	**Apertura de puerta:** Temperaturas al salirse el primer punto de la tolerancia durante los 30 s de apertura de la puerta.
0:00:30	h:min:s	54,8	54,8	54,9	55,1	54,9	54,6	54,8	54,4	54,6	54,9	54,9	55,1	**Cierre de puerta 30 s:** Temperaturas al entrar todos los puntos en la tolerancia después de cerrada la puerta.
0:10:30	h:min:s	55,0	55,0	55,3	55,4	55,1	54,7	54,9	54,8	54,8	55,1	55,2	55,3	**Temperaturas de estabilización de medio:** Temperatura Recuperada.

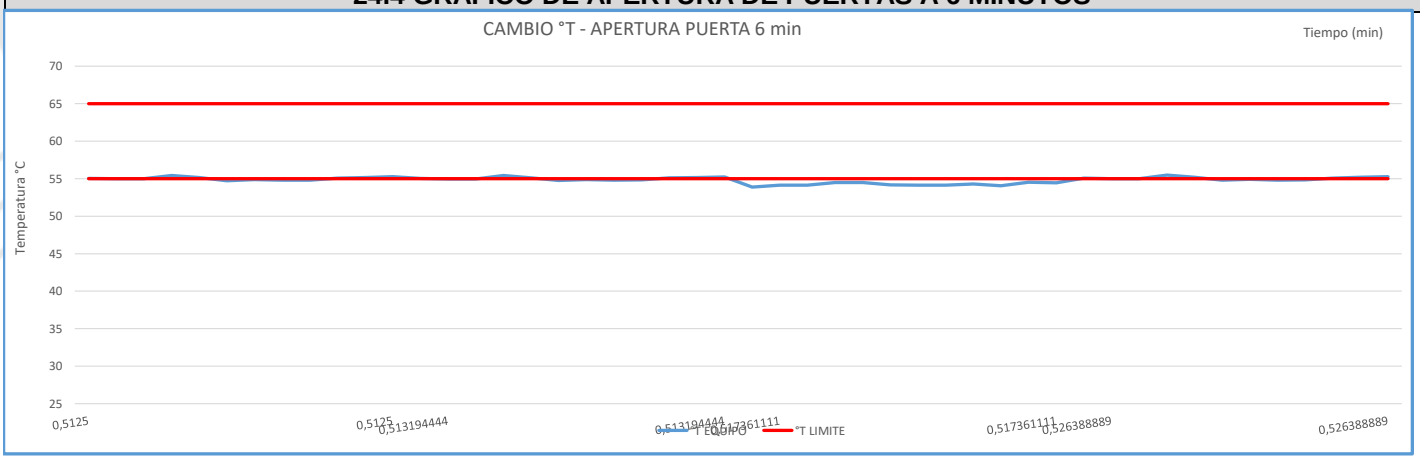
24.4 GRÁFICO DE APERTURA DE PUERTAS A 6 MINUTOS

Hora (h:min:s)		TEMPERATURAS EN POSICIÓN DE MEDICIÓN °C												OBSERVACIÓN
		Nivel Superior					Nivel Central		Nivel Inferior					
		1	2	3	4	5	6	7	8	9	10	11	12	
12:18:00		55,0	55,0	55,3	55,4	55,1	54,7	54,9	54,8	54,8	55,1	55,2	55,3	Temperaturas antes de la apertura de la puerta.
0:01:00	h:min:s	55,0	55,0	55,3	55,4	55,1	54,8	54,9	54,8	54,8	55,1	55,2	55,2	**Apertura de puerta:** Temperaturas al salirse el primer punto de la tolerancia durante los 6 min de apertura de la puerta.
0:06:00	h:min:s	53,9	54,1	54,2	54,5	54,5	54,2	54,2	54,1	54,3	54,1	54,5	54,5	**Cierre de puerta 6 min:** Temperaturas al entrar todos los puntos en la tolerancia después de cerrada la puerta.
0:13:00	h:min:s	55,1	55,0	55,3	55,5	55,2	54,8	54,9	54,8	54,8	55,1	55,2	55,3	**Temperaturas de estabilización de medio:** Temperatura Recuperada.
