INCUBADORA
BINDER
BD 115

IDEAM
CALLE 12 No. 42B-44
BOGOTÁ

INFORME DE CALIFICACIÓN
MTKI-0008-24

FECHA CALIFICACIÓN: 2024-01-17
FECHA EMISIÓN: 2024-01-19

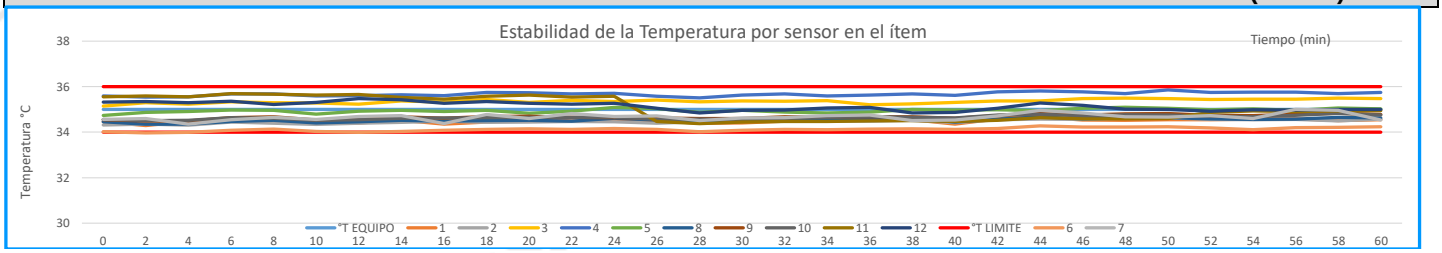
6.2 GRÁFICO DE DISTRIBUCIÓN DE TEMPERATURA EN EL ÍTEM EN FASE DE ESTABILIZACIÓN (60 min)

ΔT	**0,0**	**0,38**	**0,32**	**0,35**	**0,35**	**0,36**	**0,31**	**0,65**	**0,32**	**0,34**	**0,32**	**1,32**	**0,63**	**0,24**

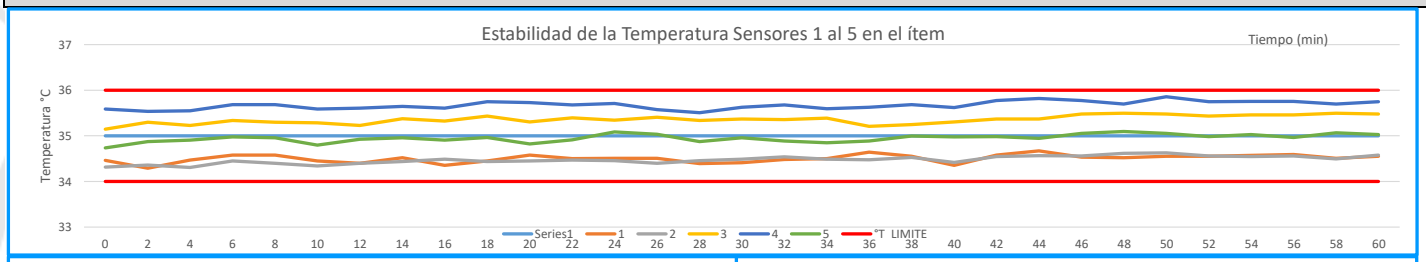
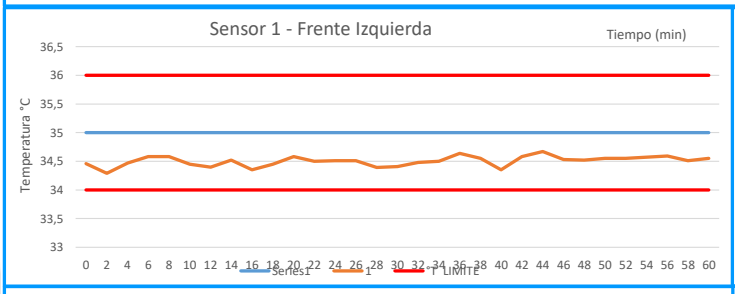
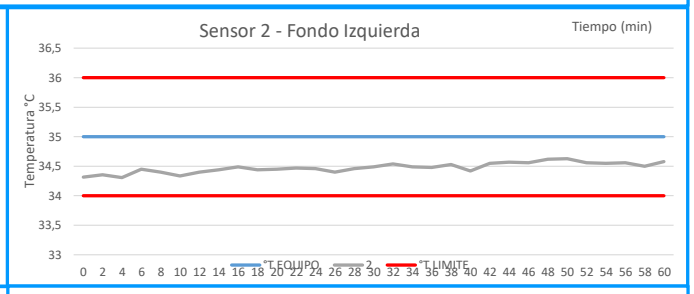
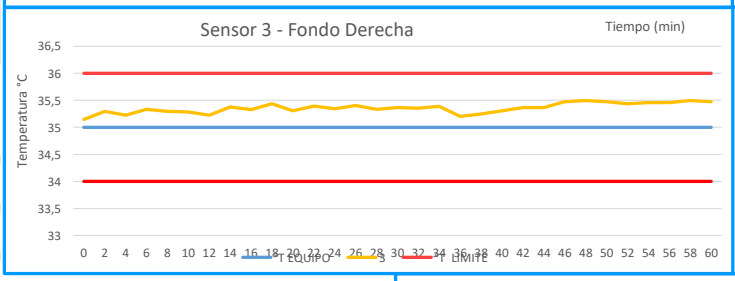
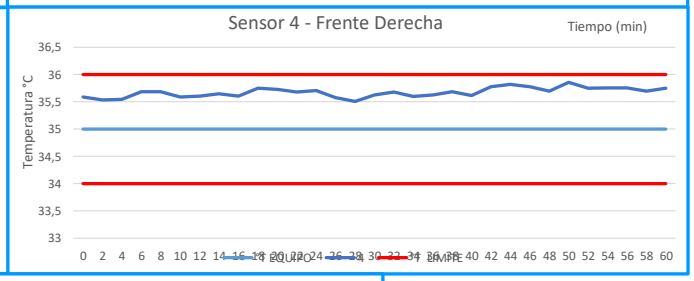
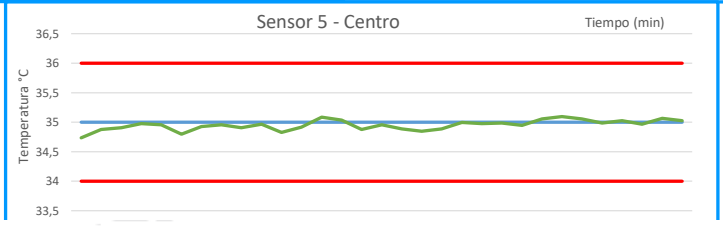
6.4 GRÁFICOS DE COMPORTAMIENTO POR CADA SENSOR 1 AL 5

POSICIÓN SENSORES	PROM. TEMP. (°C)	MAX. TEMP. (°C)	MIN. TEMP. (°C)	ΔTEMP. (°C)
1 - Frente Izquierda	34,5	34,7	**34,3**	0,4
2 - Fondo Izquierda	34,5	34,6	34,3	0,3
3 - Fondo Derecha	35,4	35,5	35,1	0,3
4 - Frente Derecha	35,7	**35,9**	35,5	0,4
5 - Centro	35,0	35,1	34,7	0,4
PROMEDIO	**35,0**	**35,1**	**34,8**	**0,4**

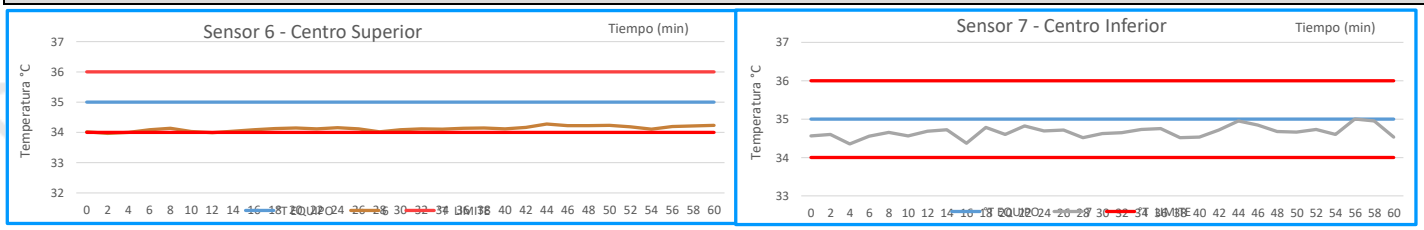
6.6 GRÁFICOS DE COMPORTAMIENTO SENSORES 6 Y 7

POSICIÓN SENSORES	PROM. TEMP (°C)	MAX TEMP (°C)	MIN TEMP (°C)	ΔTEMP (°C)
6 - Frente Izquierdo	34,1	34,3	**34,0**	0,3
7 -Fondo Izquiero	34,7	**35,0**	34,4	0,6
PROMEDIO	**34,4**	**34,6**	**34,2**	**0,5**

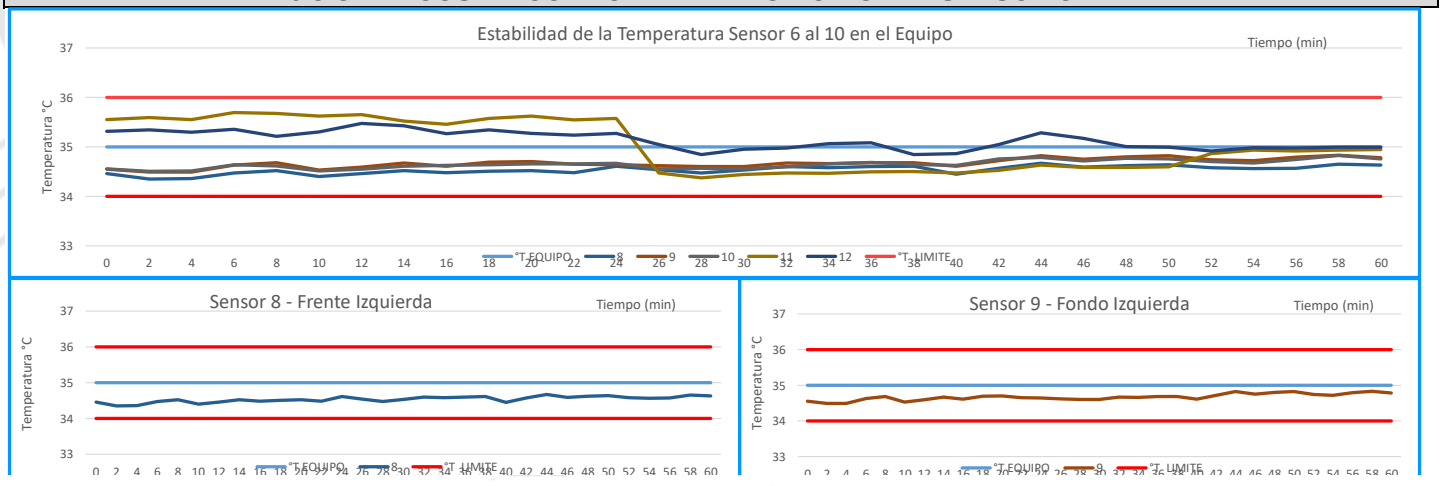
6.8 GRÁFICOS DE COMPORTAMIENTO POR CADA SENSOR 8 AL 12

POSICIÓN SENSORES	PROM. TEMP (°C)	MAX TEMP (°C)	MIN TEMP (°C)	ΔTEMP (°C)
8 - Frente Izquierda	34,5	34,7	**34,4**	0,3
9 - Fondo Izquierda	34,7	34,8	34,5	0,3
10 - Fondo Derecha	34,6	34,8	34,5	0,3
11 - Frente Derecha	35,0	**35,7**	34,4	1,3
12 - Centro	35,1	35,5	34,8	0,6
PROMEDIO	**34,8**	**35,1**	**34,5**	**0,6**

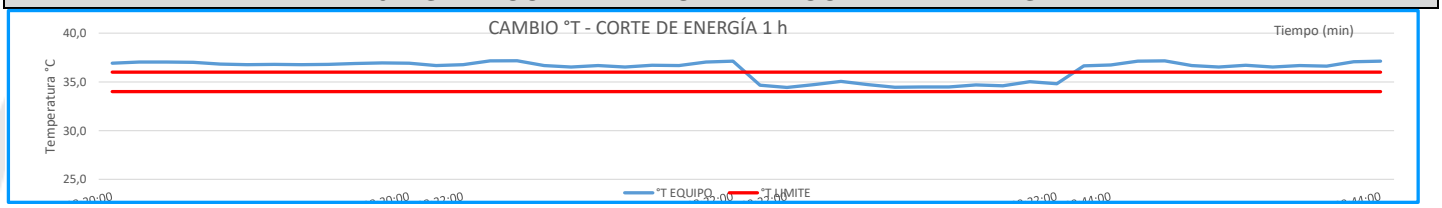
9.2 GRÁFICO DE LA PRUEBA DE CORTE DE ENERGÍA

Hora (h:min:s)		TEMPERATURAS EN POSICIÓN DE MEDICIÓN ºC												OBSERVACIÓN
		Nivel Superior					Nivel Central		Nivel Inferior					
		1	2	3	4	5	6	7	8	9	10	11	12	
8:20:00		36,9	37,0	37,0	37,0	36,8	36,8	36,8	36,8	36,8	36,9	36,9	36,9	Temperaturas antes del corte de energía.
0:02:00	h:min:s	36,7	36,8	37,1	37,2	36,7	36,5	36,7	36,5	36,7	36,7	37,0	37,1	**Corte de energía:** Temperaturas al salirse el primer punto de la tolerancia durante una (1) hora sin energía.
1:00:00	h:min:s	34,7	34,4	34,7	35,1	34,7	34,4	34,5	34,5	34,7	34,6	35,0	34,8	**Restablecimiento de la energía:** Temperaturas al entrar todos los puntos en la tolerancia después del corte de energía.
0:22:00	h:min:s	36,7	36,7	37,1	37,2	36,7	36,5	36,7	36,5	36,7	36,6	37,1	37,1	**Temperaturas de estabilización de medio:** Temperatura Recuperada.

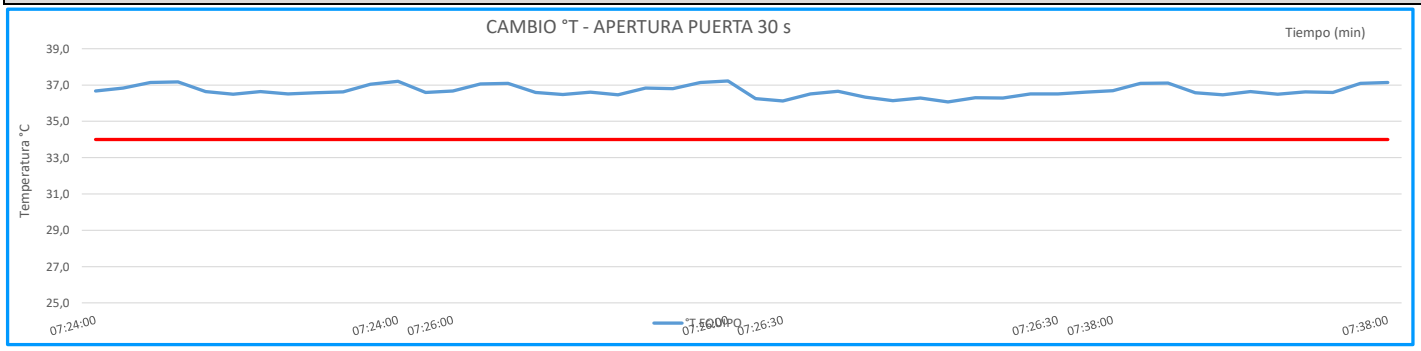
10.2 GRÁFICO DE APERTURA DE PUERTAS A 30 SEGUNDOS

Hora (h:min:s)		TEMPERATURAS EN POSICIÓN DE MEDICIÓN ºC												OBSERVACIÓN
		Nivel Superior					Nivel Central		Nivel Inferior					
		1	2	3	4	5	6	7	8	9	10	11	12	
7:24:00		36,7	36,8	37,1	37,2	36,6	36,5	36,6	36,5	36,6	36,6	37,0	37,2	Temperaturas antes de la apertura de la puerta.
0:02:00	h:min:s	36,6	36,7	37,1	37,1	36,6	36,5	36,6	36,5	36,8	36,8	37,1	37,2	**Apertura de puerta:** Temperaturas al salirse el primer punto de la tolerancia durante los 30 s de apertura de la puerta.
0:00:30	h:min:s	36,3	36,1	36,5	36,7	36,3	36,1	36,3	36,1	36,3	36,3	36,5	36,5	**Cierre de puerta 30 s:** Temperaturas al entrar todos los puntos en la tolerancia después de cerrada la puerta.
0:11:30	h:min:s	36,6	36,7	37,1	37,1	36,6	36,5	36,6	36,5	36,6	36,6	37,1	37,1	**Temperaturas de estabilización de medio:** Temperatura Recuperada.

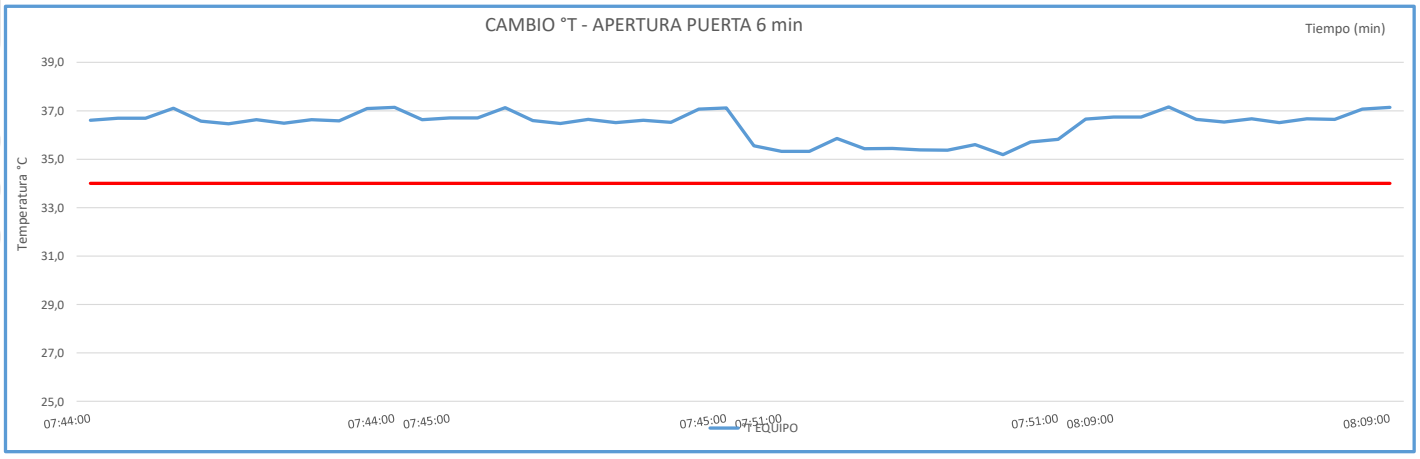
10.4 GRÁFICO DE APERTURA DE PUERTAS A 6 MINUTOS

Hora (h:min:s)		TEMPERATURAS EN POSICIÓN DE MEDICIÓN ºC												OBSERVACIÓN
		Nivel Superior					Nivel Central		Nivel Inferior					
		1	2	3	4	5	6	7	8	9	10	11	12	
7:44:00		36,6	36,7	37,1	37,1	36,6	36,5	36,6	36,5	36,6	36,6	37,1	37,1	Temperaturas antes de la apertura de la puerta.
0:01:00	h:min:s	36,6	36,7	37,1	37,1	36,6	36,5	36,6	36,5	36,6	36,5	37,1	37,1	**Apertura de puerta:** Temperaturas al salirse el primer punto de la tolerancia durante los 6 min de apertura de la puerta.
0:06:00	h:min:s	35,6	35,3	35,5	35,9	35,4	35,4	35,4	35,4	35,6	35,2	35,7	35,8	**Cierre de puerta 6 min:** Temperaturas al entrar todos los puntos en la tolerancia después de cerrada la puerta.
0:18:00	h:min:s	36,7	36,7	37,1	37,2	36,6	36,5	36,7	36,5	36,7	36,6	37,1	37,1	**Temperaturas de estabilización de medio:** Temperatura Recuperada.

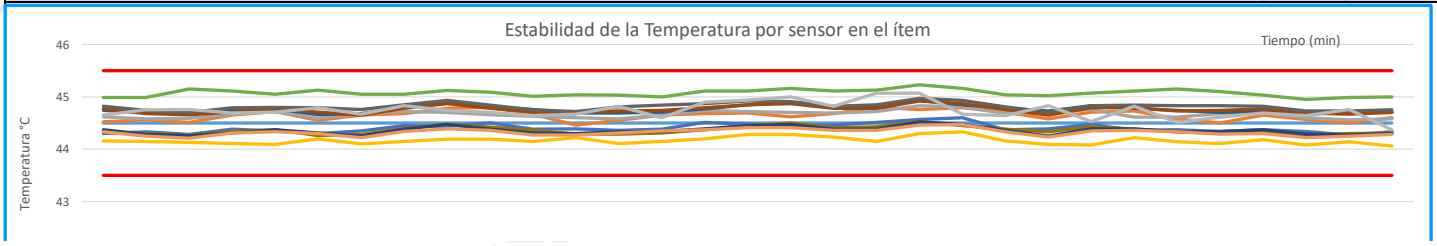
13.2 GRÁFICO DE DISTRIBUCIÓN DE TEMPERATURA EN EL ÍTEM EN FASE DE ESTABILIZACIÓN (60 min)

ºT MÍN	**44,5**	**44,5**	**44,6**	**44,1**	**44,3**	**45,0**	**44,2**	**44,4**	**44,7**	**44,7**	**44,7**	**44,3**	**44,3**	**44,5**	
ΔT	**0,0**	**0,34**	**0,27**	**0,27**	**0,33**	**0,28**	**0,26**	**0,70**	**0,27**	**0,27**	**0,27**	**0,27**	**0,27**	**0,26**

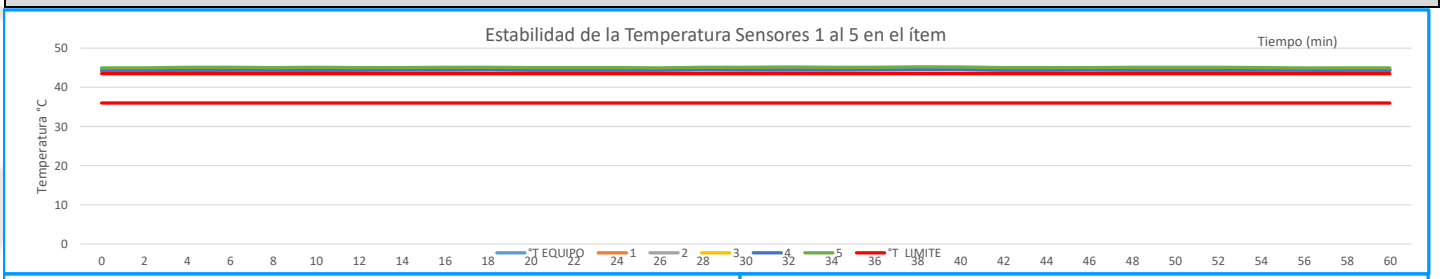
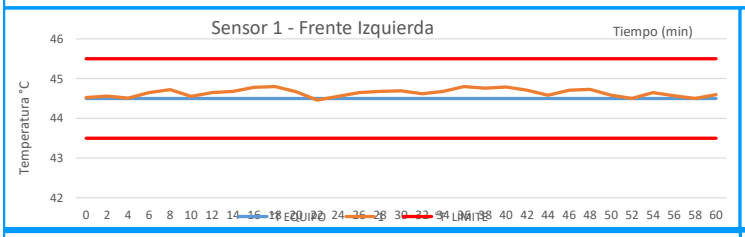
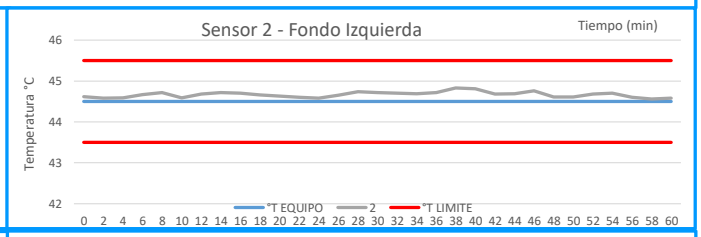
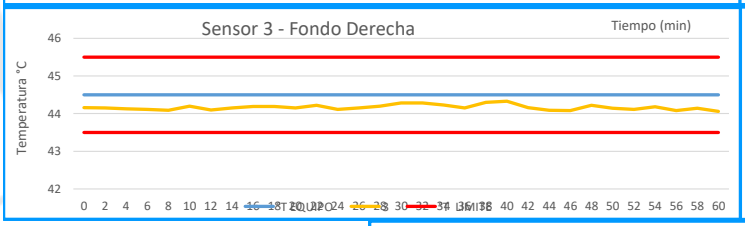
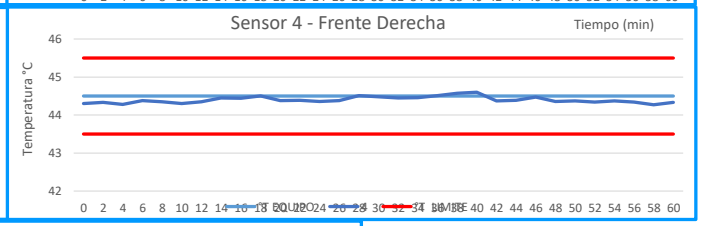
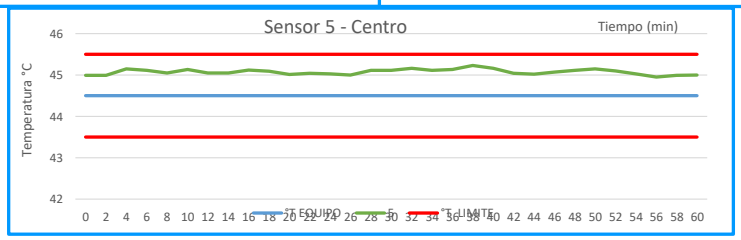
13.4 GRÁFICOS DE COMPORTAMIENTO POR CADA SENSOR 1 AL 5

POSICIÓN SENSORES	PROM. TEMP. (°C)	MAX. TEMP. (°C)	MIN. TEMP. (°C)	ΔTEMP. (°C)
1 - Frente Izquierda	44,6	44,8	44,5	0,3
2 - Fondo Izquierda	44,7	44,8	44,6	0,3
3 - Fondo Derecha	44,2	44,3	44,1	0,3
4 - Frente Derecha	44,4	44,6	44,3	0,3
5 - Centro	45,1	45,2	45,0	0,3
PROMEDIO	**44,6**	**44,8**	**44,5**	**0,3**

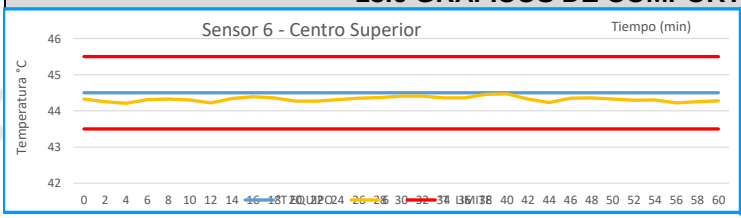
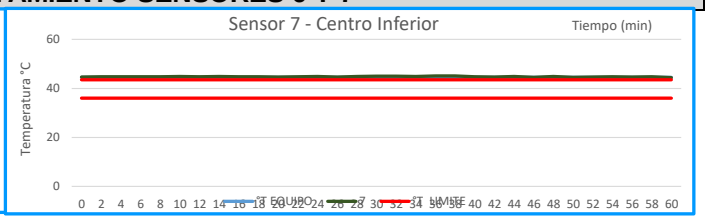
13.6 GRÁFICOS DE COMPORTAMIENTO SENSORES 6 Y 7

POSICIÓN SENSORES	PROM. TEMP (°C)	MAX TEMP (°C)	MIN TEMP (°C)	ΔTEMP (°C)
6 - Frente Izquierdo	44,3	44,5	44,2	0,3
7 -Fondo Izquiero	44,7	45,1	44,4	0,7
PROMEDIO	**44,5**	**44,8**	**44,3**	**0,5**

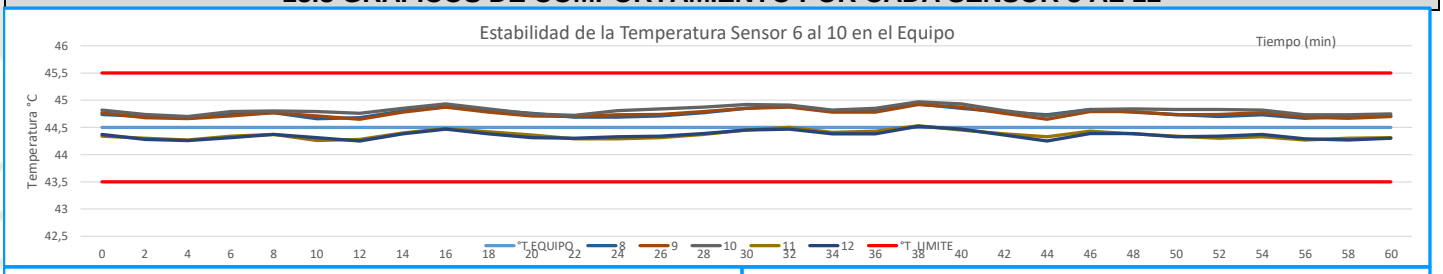
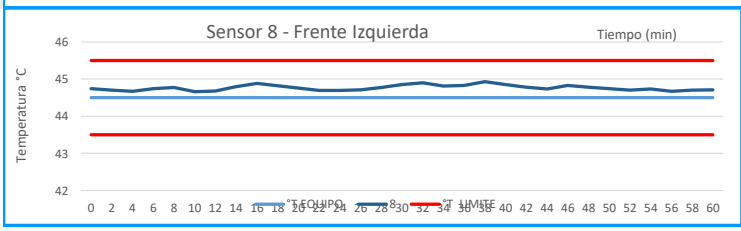
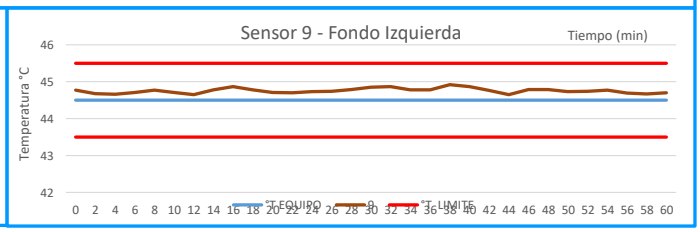
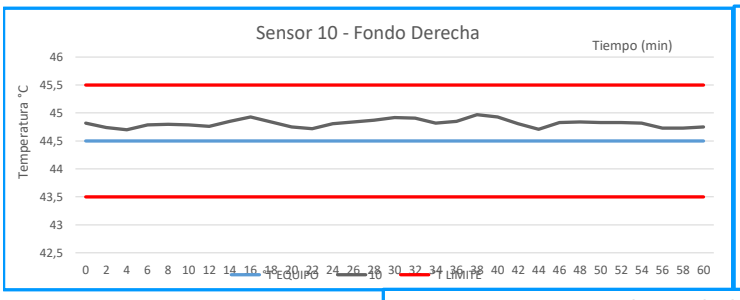
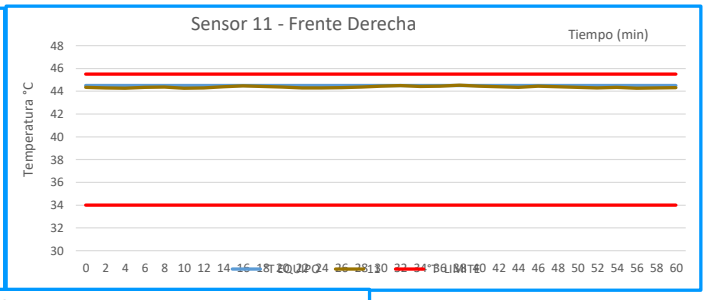
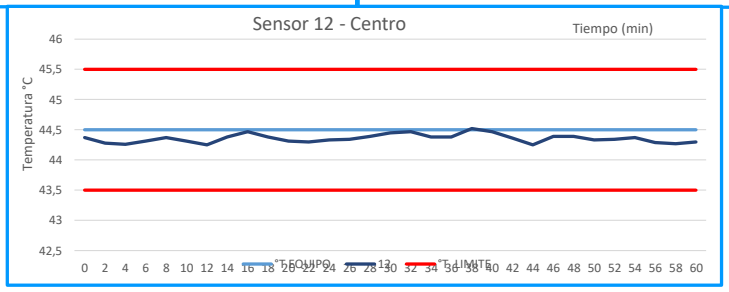
13.8 GRÁFICOS DE COMPORTAMIENTO POR CADA SENSOR 8 AL 12

POSICIÓN SENSORES	PROM. TEMP (°C)	MAX TEMP (°C)	MIN TEMP (°C)	ΔTEMP (°C)
8 - Frente Izquierda	44,8	44,9	44,7	0,3
9 - Fondo Izquierda	44,8	44,9	44,7	0,3
10 - Fondo Derecha	44,8	45,0	44,7	0,3
11 - Frente Derecha	44,4	44,5	44,3	0,3
12 - Centro	44,4	44,5	44,3	0,3
PROMEDIO	**44,6**	**44,8**	**44,5**	**0,3**

Parámetro de Cumplimiento	Valor Medido °C	U_{exp} °C	Criterio de Aceptación °C	Resultado
Desviación de ºT en el tiempo	0,7	0,008	No aplica	NO CONFORME
Desviación de ºT en el espacio	0,2	1,00		
Estabilidad Medida	0,4	0,004		
Uniformidad medida	1,0	1,06		
Termómetro del medio isotérmico	44,6	1,88	44,5 ± 1	
Máxima temperatura medida	45,2	1,88		
Mínima temperatura medida	44,1	0,55

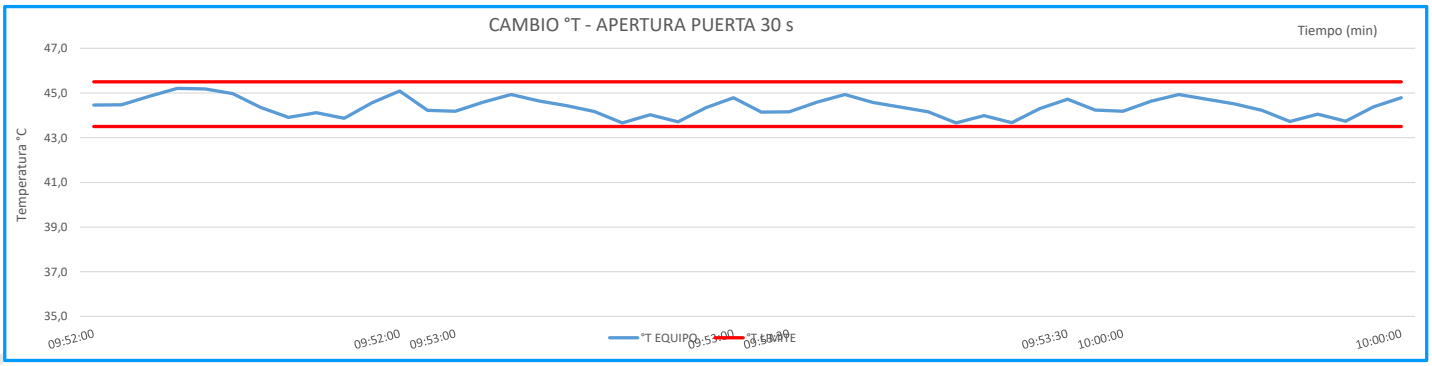
17.2 GRÁFICO DE APERTURA DE PUERTAS A 30 SEGUNDOS

Hora (h:min:s)		TEMPERATURAS EN POSICIÓN DE MEDICIÓN ºC												OBSERVACIÓN
		Nivel Superior					Nivel Central		Nivel Inferior					
		1	2	3	4	5	6	7	8	9	10	11	12	
9:52:00		44,5	44,5	44,9	45,2	45,2	45,0	44,4	43,9	44,1	43,9	44,6	45,1	Temperaturas antes de la apertura de la puerta.
0:01:00	h:min:s	44,2	44,2	44,6	44,9	44,6	44,4	44,2	43,7	44,0	43,7	44,3	44,8	**Apertura de puerta:** Temperaturas al salirse el primer punto de la tolerancia durante los 30 s de apertura de la puerta.
0:00:30	h:min:s	44,2	44,2	44,6	44,9	44,6	44,4	44,2	43,7	44,0	43,7	44,3	44,7	**Cierre de puerta 30 s:** Temperaturas al entrar todos los puntos en la tolerancia después de cerrada la puerta.
0:06:30	h:min:s	44,2	44,2	44,6	44,9	44,7	44,5	44,2	43,7	44,1	43,7	44,4	44,8	**Temperaturas de estabilización de medio:** Temperatura Recuperada.

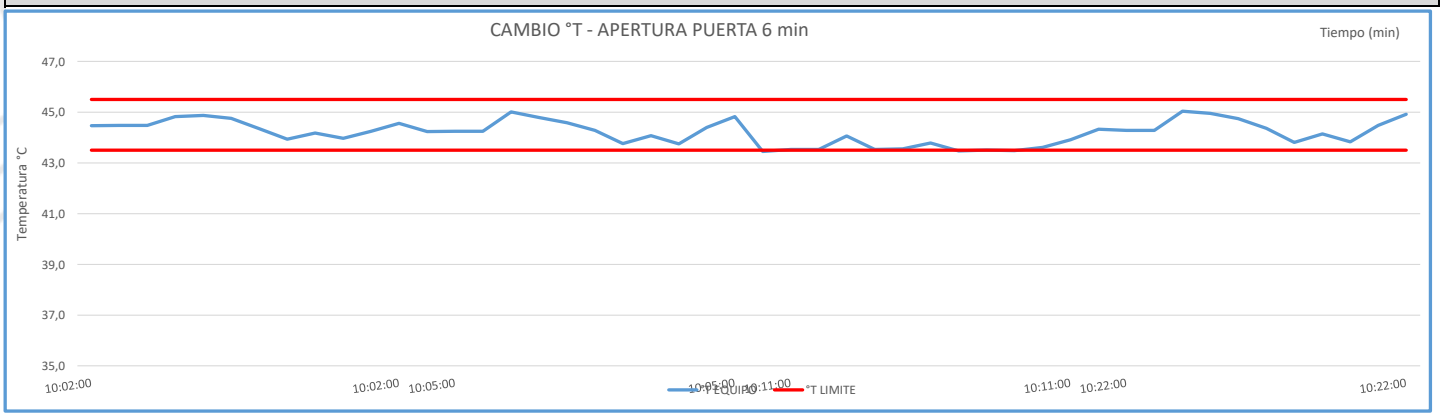
17.4 GRÁFICO DE APERTURA DE PUERTAS A 6 MINUTOS

Hora (h:min:s)		TEMPERATURAS EN POSICIÓN DE MEDICIÓN ºC												OBSERVACIÓN
		Nivel Superior					Nivel Central		Nivel Inferior					
		1	2	3	4	5	6	7	8	9	10	11	12	
10:02:00		44,5	44,5	44,5	44,8	44,9	44,8	44,4	43,9	44,2	44,0	44,3	44,6	Temperaturas antes de la apertura de la puerta.
0:03:00	h:min:s	44,2	44,2	44,7	45,0	44,8	44,6	44,3	43,8	44,1	43,7	44,4	44,8	**Apertura de puerta:** Temperaturas al salirse el primer punto de la tolerancia durante los 6 min de apertura de la puerta.
0:06:00	h:min:s	43,5	43,5	43,9	44,1	43,5	43,5	43,8	43,5	43,5	43,5	43,6	43,9	**Cierre de puerta 6 min:** Temperaturas al entrar todos los puntos en la tolerancia después de cerrada la puerta.
0:11:00	h:min:s	44,3	44,3	44,7	45,0	45,0	44,7	44,4	43,8	44,1	43,8	44,5	44,9	**Temperaturas de estabilización de medio:** Temperatura Recuperada.

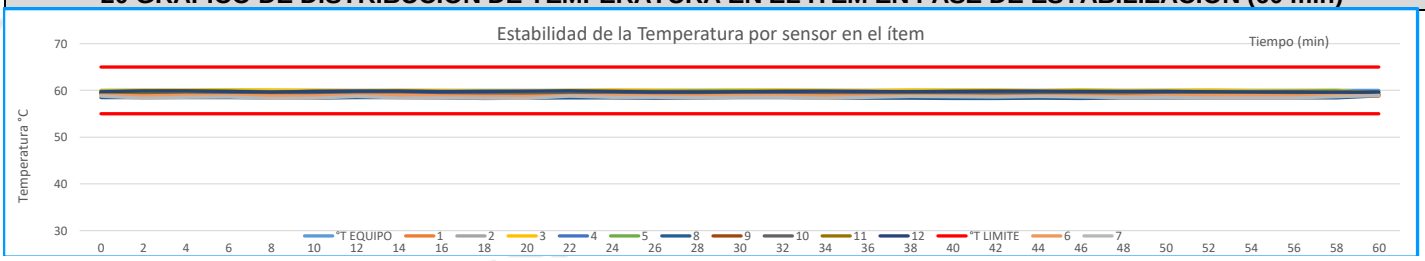
20 GRÁFICO DE DISTRIBUCIÓN DE TEMPERATURA EN EL ÍTEM EN FASE DE ESTABILIZACIÓN (60 min)

ΔT	**0,0**	**0,32**	**0,45**	**0,79**	**0,22**	**0,73**	**0,23**	**0,64**	**0,56**	**0,69**	**0,45**	**0,35**	**0,31**	**0,26**

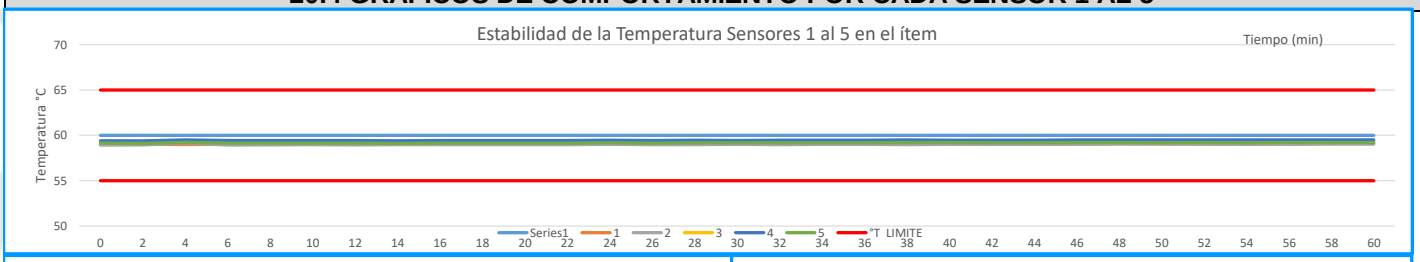
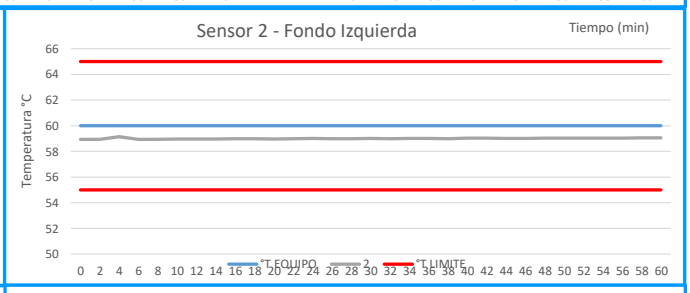
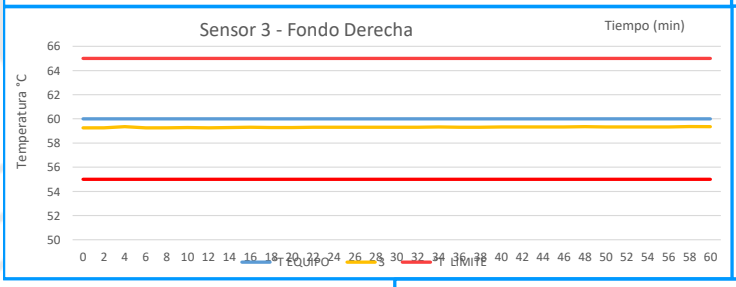
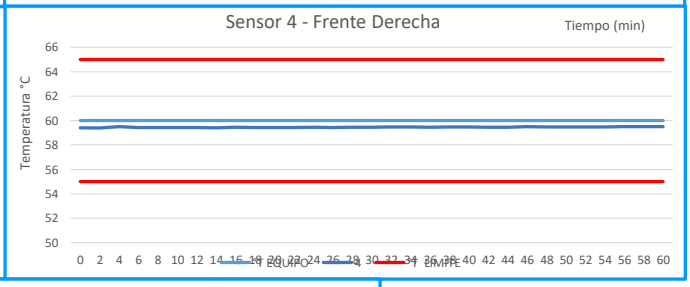
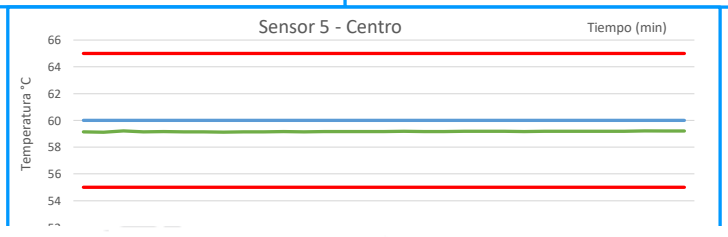
20.4 GRÁFICOS DE COMPORTAMIENTO POR CADA SENSOR 1 AL 5

POSICIÓN SENSORES	PROM. TEMP. (°C)	MAX. TEMP. (°C)	MIN. TEMP. (°C)	ΔTEMP. (°C)
1 - Frente Izquierda	59,2	59,4	59,1	0,3
2 - Fondo Izquierda	59,3	59,5	59,0	0,5
3 - Fondo Derecha	60,0	60,1	59,4	0,8
4 - Frente Derecha	59,5	59,6	59,3	0,2
5 - Centro	59,8	59,9	59,2	0,7
PROMEDIO	**59,6**	**59,7**	**59,2**	**0,5**

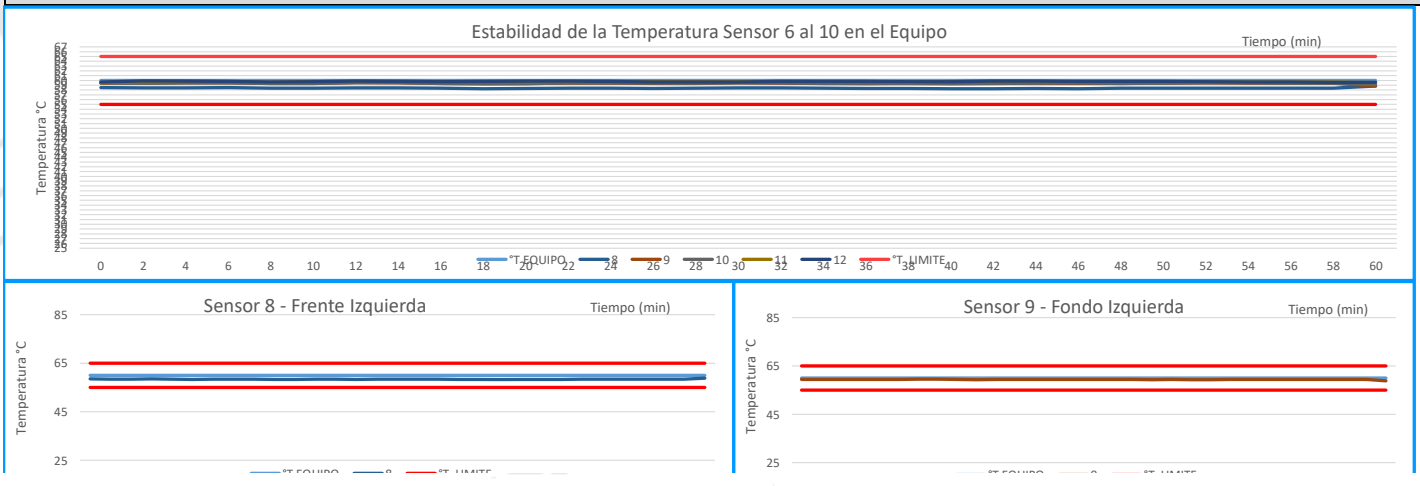
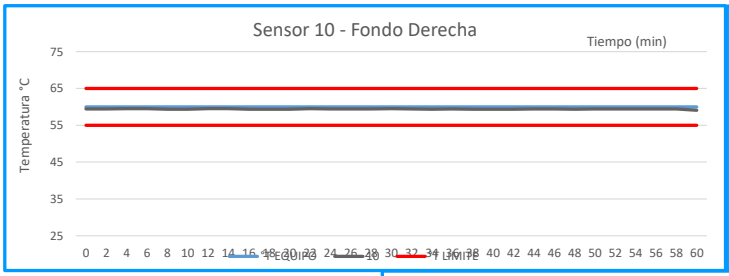
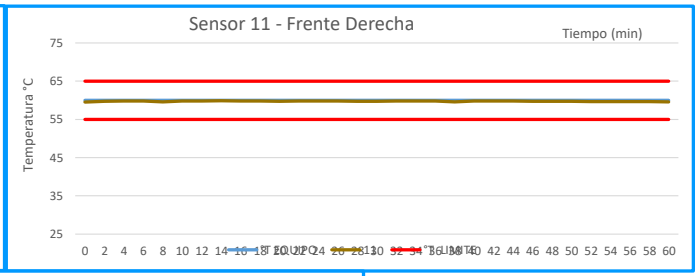
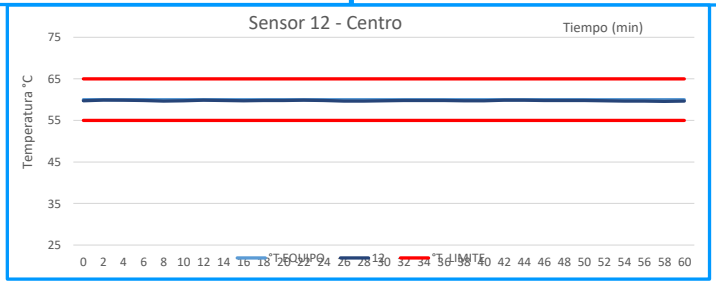
20.8 GRÁFICOS DE COMPORTAMIENTO POR CADA SENSOR 8 AL 12

POSICIÓN SENSORES	PROM. TEMP (°C)	MAX TEMP (°C)	MIN TEMP (°C)	ΔTEMP (°C)
8 - Frente Izquierda	58,4	58,8	58,3	0,6
9 - Fondo Izquierda	59,4	59,5	58,8	0,7
10 - Fondo Derecha	59,4	59,5	59,1	0,5
11 - Frente Derecha	59,7	59,9	59,5	0,4
12 - Centro	59,8	59,9	59,6	0,3
PROMEDIO	**59,3**	**59,5**	**59,1**	**0,5**
