NEVERA
CENTRALES
CCN369PY1S

PRE ANALITICA

INFORME DE CALIFICACIÓN
MTKI-0010-24

FECHA CALIFICACIÓN: 2024-01-24
FECHA EMISIÓN: 2024-01-26

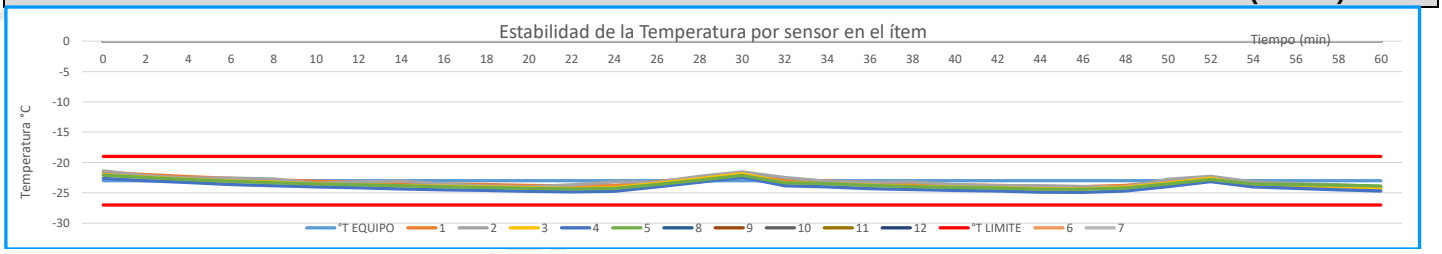
6.2 GRÁFICO DE DISTRIBUCIÓN DE TEMPERATURA EN EL ÍTEM EN FASE DE ESTABILIZACIÓN (60 min)

Parámetro de Cumplimiento	Valor Medido ºC	U_{exp} ºC	Criterio de Aceptación °C	Resultado
Desviación de ºT en el tiempo	2,7	0,008	No aplica	NO CONFORME
Desviación de ºT en el espacio	0,0	1,08		
Estabilidad Medida	1,3	0,004		
Uniformidad medida	1,6	1,98		
Termómetro del medio isotérmico	-23,52	4,13	-6 ± 4	
Máxima temperatura medida	-21,38	4,13		
Mínima temperatura medida	-24,92	1,93

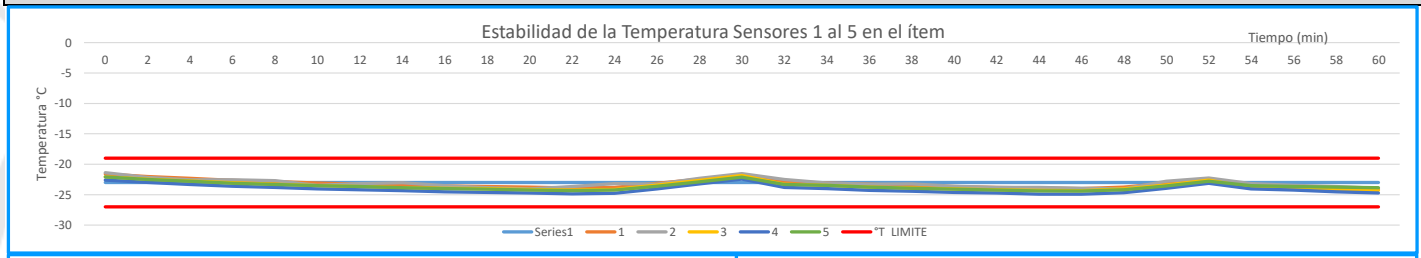
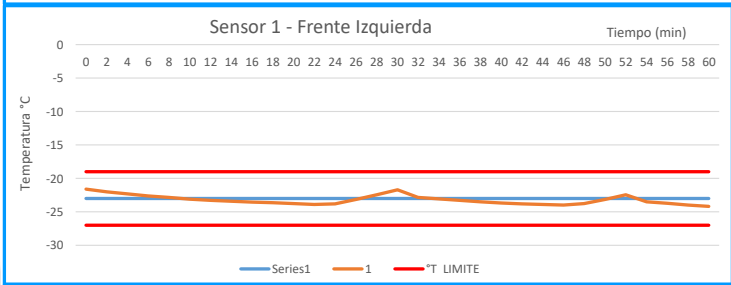
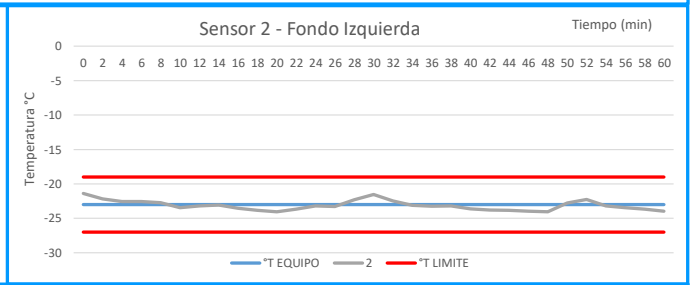
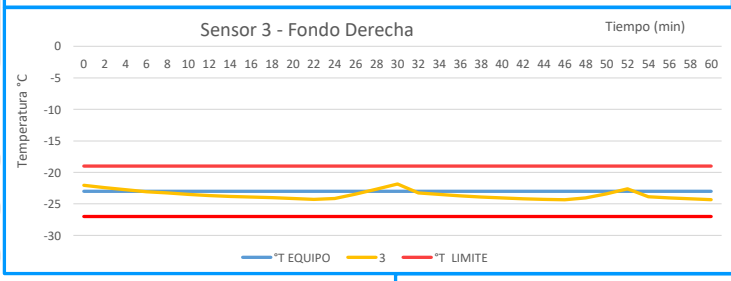
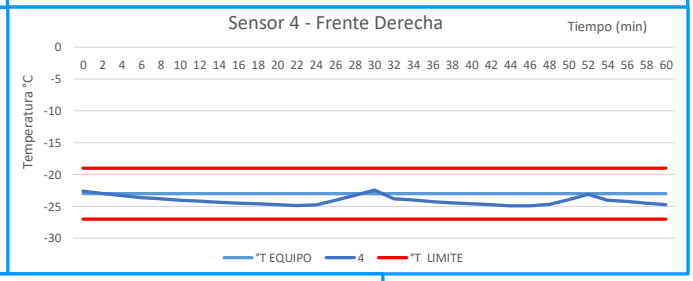
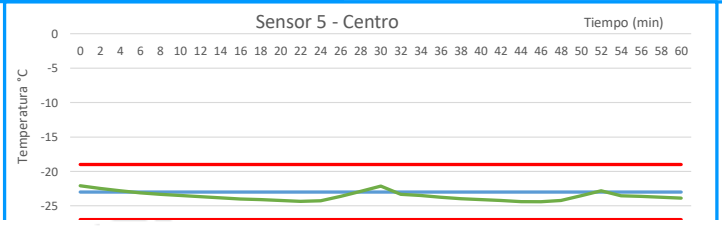
6.4 GRÁFICOS DE COMPORTAMIENTO POR CADA SENSOR 1 AL 5

POSICIÓN SENSORES	PROM. TEMP. (°C)	MAX. TEMP. (°C)	MIN. TEMP. (°C)	ΔTEMP. (°C)
1 - Frente Izquierda	-23,2	-21,6	-24,2	2,6
2 - Fondo Izquierda	-23,1	**-21,4**	-24,0	2,7
3 - Fondo Derecha	-23,6	-21,8	-24,3	2,5
4 - Frente Derecha	-24,1	-22,4	**-24,9**	2,5
5 - Centro	-23,6	-22,1	-24,4	2,3
PROMEDIO	**-23,5**	**-21,9**	**-24,4**	**2,5**

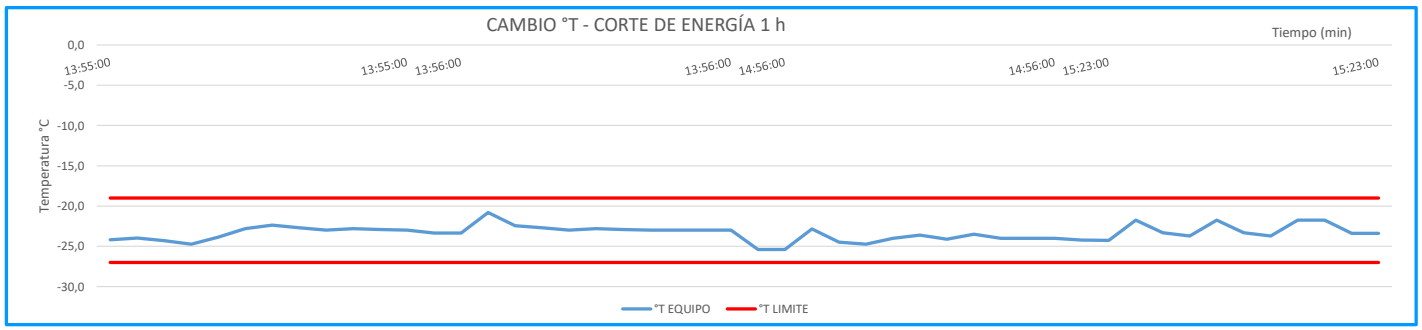
9.2 GRÁFICO DE LA PRUEBA DE CORTE DE ENERGÍA

PRUEBA	RESULTADO
1. Distribución de temperatura dentro del NEVERA en el punto -6 °C ± 4 °C para las condiciones de operación propuestas para la calificación.	NO CONFORME
2. La desviacion en el sensor de temperatura fue de 0,52 °C	INFORMATIVO
3. Se realizó la prueba de apertua de puertas a 30 segundos con un tiempo de recuperación de 30 y un tiempo de estabilización de 60 min.	INFORMATIVO
4. Se realizó la prueba de apertua de puertas a 6 minutos con un tiempo de recuperacion de 6 y un tiempo de estabilización de 18	INFORMATIVO
5. Se realizó la prueba de corte de energía por un periodo de una (1) hora con un tiempo de recuperación de 27 min	INFORMATIVO

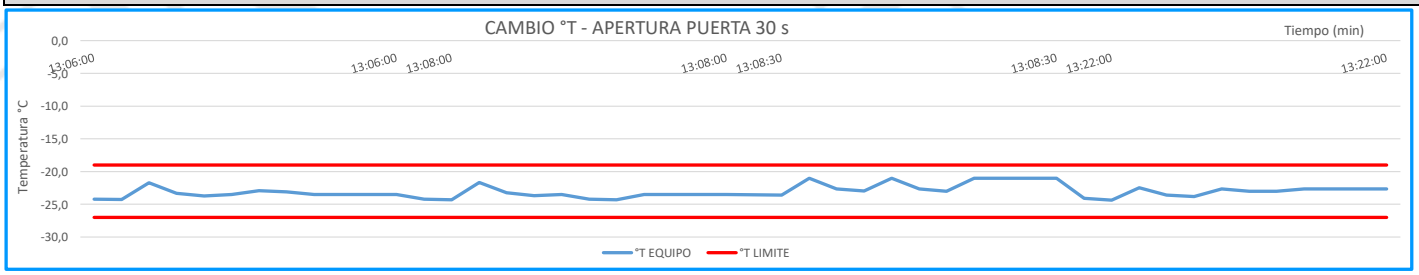
10.2 GRÁFICO DE APERTURA DE PUERTAS A 30 SEGUNDOS

Hora (h:min:s)		TEMPERATURAS EN POSICIÓN DE MEDICIÓN ºC												OBSERVACIÓN
		Nivel Superior					Nivel Central		Nivel Inferior					
		1	2	3	4	5	6	7	8	9	10	11	12	
13:06:00		-24,2	-24,3	-21,7	-23,3	-23,7								Temperaturas antes de la apertura de la puerta.
0:02:00	h:min:s	-24,2	-24,3	-21,7	-23,2	-23,7								**Apertura de puerta:** Temperaturas al salirse el primer punto de la tolerancia durante los 30 s de apertura de la puerta.
0:00:30	h:min:s	-23,5	-23,6	-21,0	-22,6	-23,0								**Cierre de puerta 30 s:** Temperaturas al entrar todos los puntos en la tolerancia después de cerrada la puerta.
0:13:30	h:min:s	-24,1	-24,4	-22,5	-23,6	-23,8								**Temperaturas de estabilización de medio:** Temperatura Recuperada.

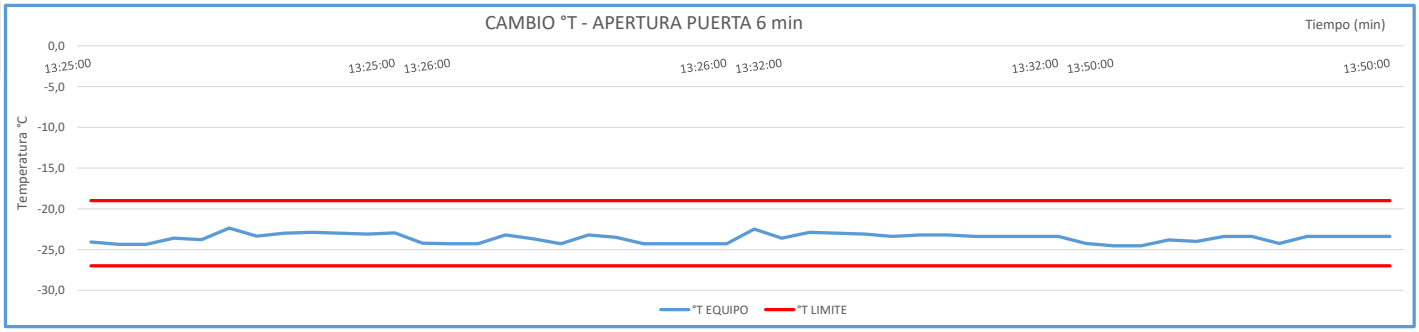
10.4 GRÁFICO DE APERTURA DE PUERTAS A 6 MINUTOS

Hora (h:min:s)		TEMPERATURAS EN POSICIÓN DE MEDICIÓN °C												OBSERVACIÓN
		Nivel Superior					Nivel Central		Nivel Inferior					
		1	2	3	4	5	6	7	8	9	10	11	12	
13:25:00		-24,1	-24,4	-22,5	-23,6	-23,8								Temperaturas antes de la apertura de la puerta.
0:01:00	h:min:s	-24,2	-24,3	-21,7	-23,2	-23,7								**Apertura de puerta:** Temperaturas al salirse el primer punto de la tolerancia durante los 6 min de apertura de la puerta.
0:06:00	h:min:s	-16,5	-16,6	-14,0	-15,6	-16,0								**Cierre de puerta 6 min:** Temperaturas al entrar todos los puntos en la tolerancia después de cerrada la puerta.
0:18:00	h:min:s	-24,2	-24,5	-22,7	-23,8	-24,0								**Temperaturas de estabilización de medio:** Temperatura Recuperada.

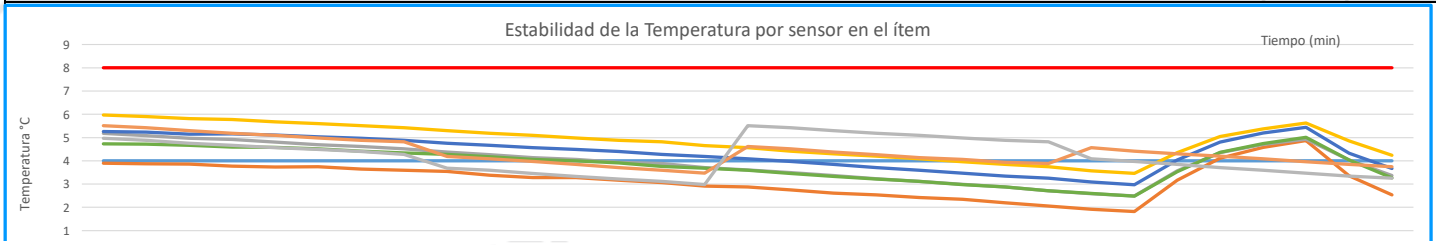
13.2 GRÁFICO DE DISTRIBUCIÓN DE TEMPERATURA EN EL ÍTEM EN FASE DE ESTABILIZACIÓN (60 min)

Parámetro de Cumplimiento	Valor Medido ºC	U_{exp} ºC	Criterio de Aceptación °C	Resultado
Desviación de ºT en el tiempo	3,1	0,008	No aplica	CONFORME
Desviación de ºT en el espacio	1,2	1,00		
Estabilidad Medida	1,5	0,004		
Uniformidad medida	2,8	1,77		
Termómetro del medio isotérmico	4,1	4,13	4 ± 4	
Máxima temperatura medida	6,0	4,13		
Mínima temperatura medida	1,8	1,27

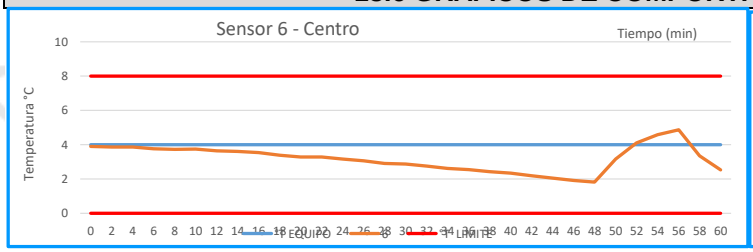
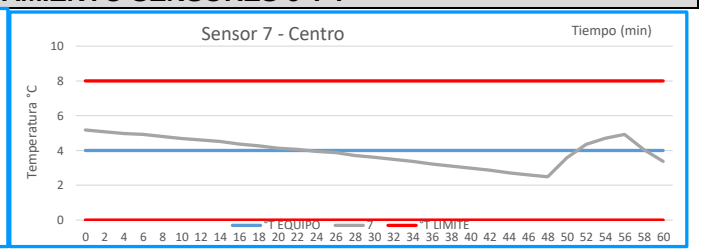
13.6 GRÁFICOS DE COMPORTAMIENTO SENSORES 6 Y 7

POSICIÓN SENSORES	PROM. TEMP (°C)	MAX TEMP (°C)	MIN TEMP (°C)	ΔTEMP (°C)
6 - Centro Superior	4,4	5,5	3,5	2,0
7 - Centro Inferior	4,2	5,5	3,0	2,5
PROMEDIO	**4,3**	**5,5**	**3,2**	**2,3**

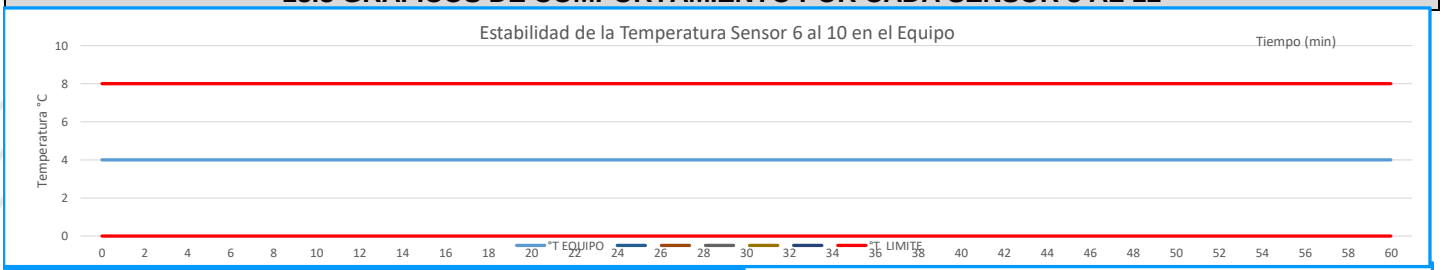
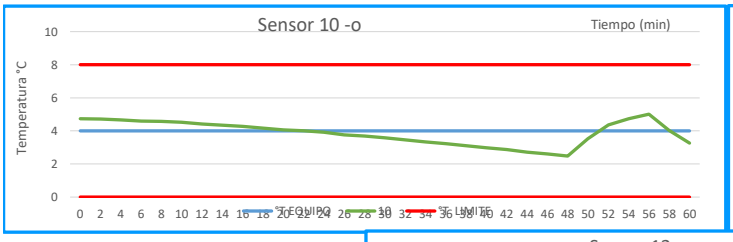
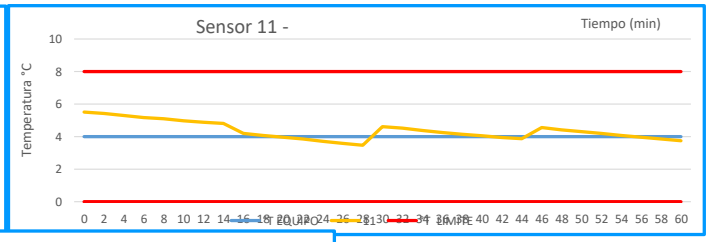
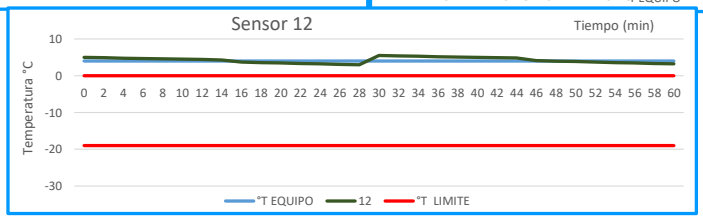
13.8 GRÁFICOS DE COMPORTAMIENTO POR CADA SENSOR 8 AL 12

POSICIÓN SENSORES	PROM. TEMP (°C)	MAX TEMP (°C)	MIN TEMP (°C)	ΔTEMP (°C)
8 - Frente Izquierda	4,8	6,0	3,5	2,5
9 - Fondo Izquierda	4,4	5,4	3,0	2,5
10 - Fondo Derecha	3,9	5,0	2,5	2,5
11 - Frente Derecha	4,4	5,5	3,5	2,0
12 - Centro	4,2	5,5	3,0	2,5
PROMEDIO	**4,3**	**5,5**	**3,1**	**2,4**

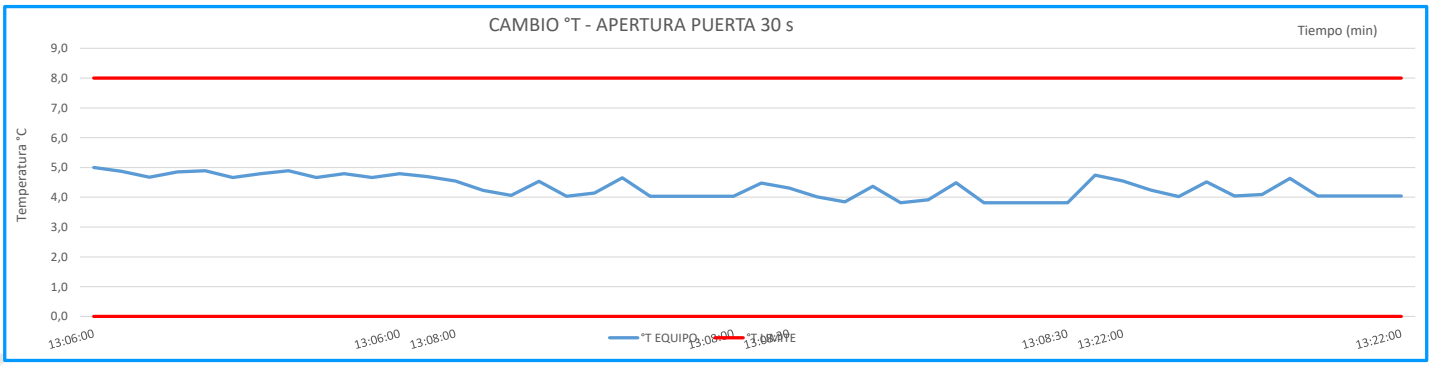
17.2 GRÁFICO DE APERTURA DE PUERTAS A 30 SEGUNDOS

Hora (h:min:s)		TEMPERATURAS EN POSICIÓN DE MEDICIÓN ºC												OBSERVACIÓN
		Nivel Superior					Nivel Central		Nivel Inferior					
		1	2	3	4	5	6	7	8	9	10	11	12	
13:06:00		5,0	4,9	4,7	4,9	4,9	4,7	4,8						Temperaturas antes de la apertura de la puerta.
0:02:00	h:min:s	4,7	4,5	4,2	4,1	4,5	4,5	4,5						**Apertura de puerta:** Temperaturas al salirse el primer punto de la tolerancia durante los 30 s de apertura de la puerta.
0:00:30	h:min:s	4,5	4,3	4,0	3,8	4,4	4,1	4,2						**Cierre de puerta 30 s:** Temperaturas al entrar todos los puntos en la tolerancia después de cerrada la puerta.
0:13:30	h:min:s	4,7	4,5	4,2	4,0	4,5	4,2	4,8						**Temperaturas de estabilización de medio:** Temperatura Recuperada.

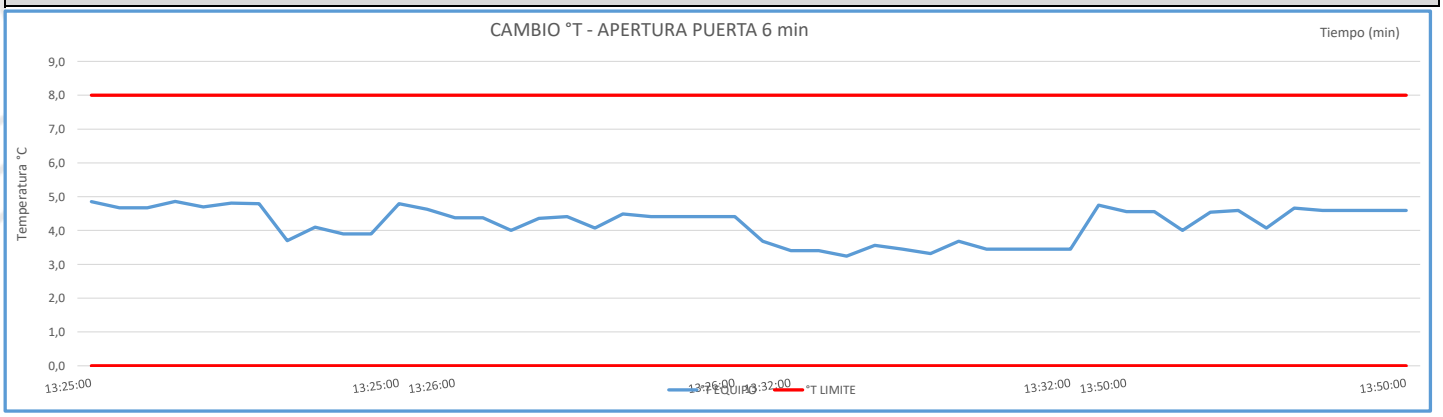
17.4 GRÁFICO DE APERTURA DE PUERTAS A 6 MINUTOS

Hora (h:min:s)		TEMPERATURAS EN POSICIÓN DE MEDICIÓN °C												OBSERVACIÓN
		Nivel Superior					Nivel Central		Nivel Inferior					
		1	2	3	4	5	6	7	8	9	10	11	12	
13:25:00		4,9	4,7	4,9	4,9	4,7	4,8	4,8						Temperaturas antes de la apertura de la puerta.
0:01:00	h:min:s	4,6	4,4	4,5	4,0	4,4	4,5	4,7						**Apertura de puerta:** Temperaturas al salirse el primer punto de la tolerancia durante los 6 min de apertura de la puerta.
0:06:00	h:min:s	3,7	3,4	3,7	3,2	3,6	3,9	3,5						**Cierre de puerta 6 min:** Temperaturas al entrar todos los puntos en la tolerancia después de cerrada la puerta.
0:18:00	h:min:s	4,7	4,6	4,2	4,0	4,5	4,8	4,5						**Temperaturas de estabilización de medio:** Temperatura Recuperada.
