CALIFICACIÓN OPERACIONAL

INCUBADORA
MEMMERT
IPP 750 PLUS
LAB. SEGUNDO

INFORME DE CALIFICACIÓN
MTKI-0023-24

FECHA CALIFICACIÓN: 2024-01-16
FECHA EMISIÓN: 2024-01-19

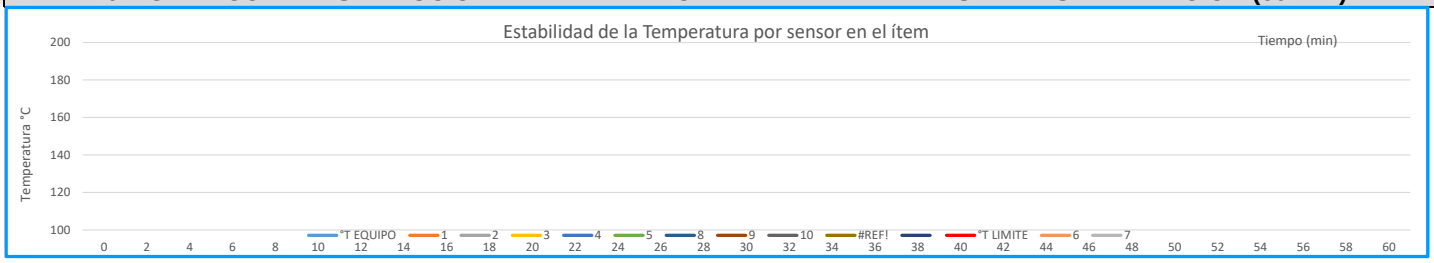
6.2 GRÁFICO DE DISTRIBUCIÓN DE TEMPERATURA EN EL ÍTEM EN FASE DE ESTABILIZACIÓN (60 min)

Parámetro de Cumplimiento	Valor Medido ºC	U_{exp} ºC	Criterio de Aceptación °C	Resultado
Desviación de ºT en el tiempo	0,1	0,008	No aplica	CONFORME
Desviación de ºT en el espacio	1,0	3,69		
Estabilidad Medida	0,1	0,004		
Uniformidad medida	1,1	3,77		
Termómetro del medio isotérmico	20,59	4,97	20,1 ± 1	
Máxima temperatura medida	21,27	4,97		
Mínima temperatura medida	20,07	1,15

TEMPERATURA INDICADA (°C)	TEMPERATURA PÁTRON (°C)	ERROR (°C)	INCERTIDUMBRE exp ± (°C)	RESULTADO
20,10	20,6	-0,49	1,8	NO CUMPLE

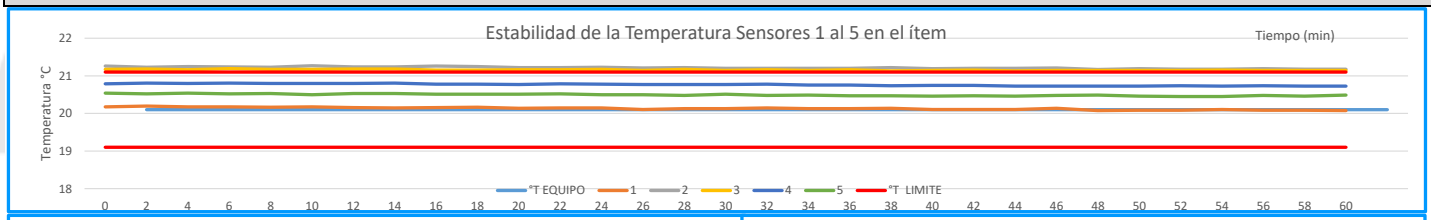
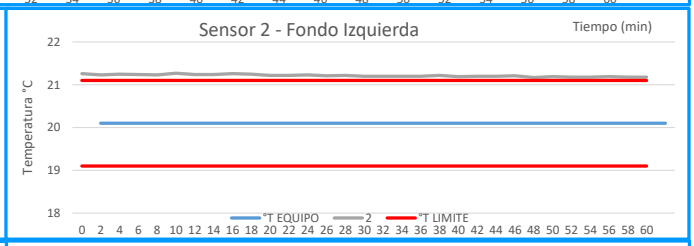
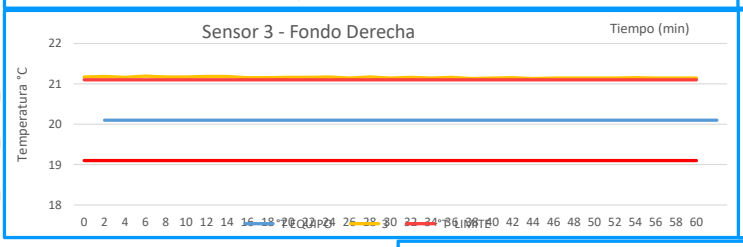
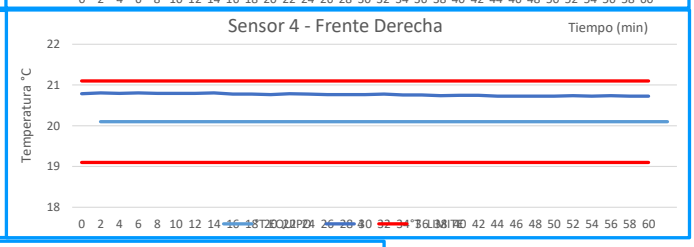
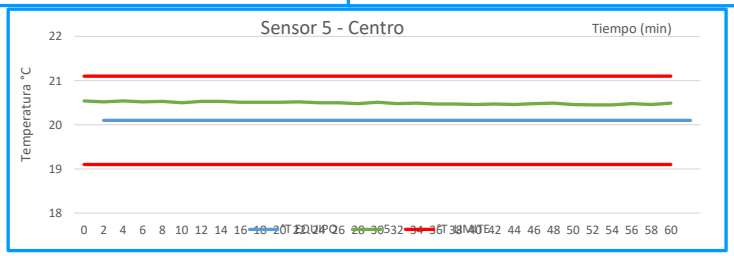
6.4 GRÁFICOS DE COMPORTAMIENTO POR CADA SENSOR 1 AL 5

POSICIÓN SENSORES	PROM. TEMP. (°C)	MAX. TEMP. (°C)	MIN. TEMP. (°C)	ΔTEMP. (°C)
1 - Frente Izquierda	20,1	20,2	**20,1**	0,1
2 - Fondo Izquierda	21,2	**21,3**	21,2	0,1
3 - Fondo Derecha	21,2	21,2	21,1	0,1
4 - Frente Derecha	20,8	20,8	20,7	0,1
5 - Centro	20,5	20,5	20,4	0,1
PROMEDIO	**20,8**	**20,8**	**20,7**	**0,1**

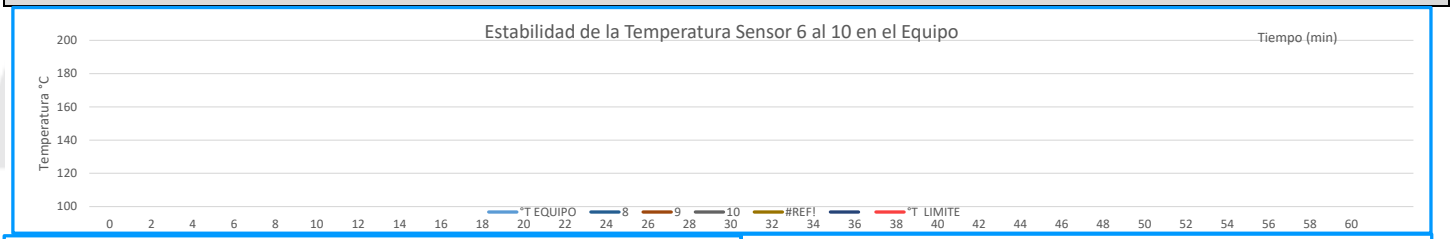
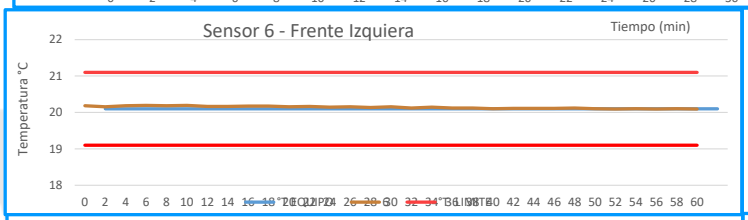
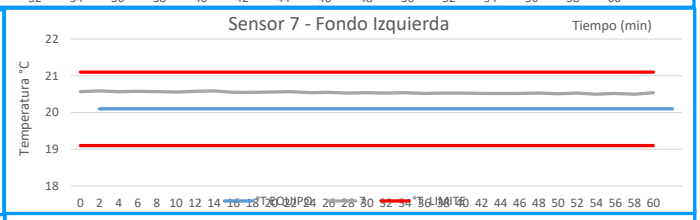
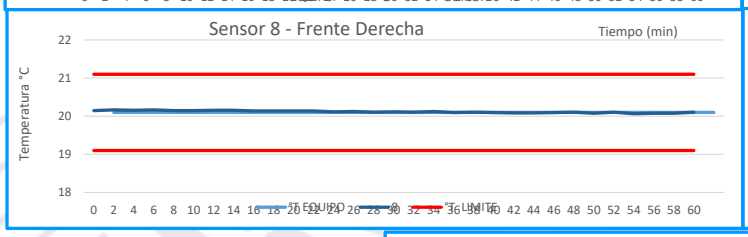
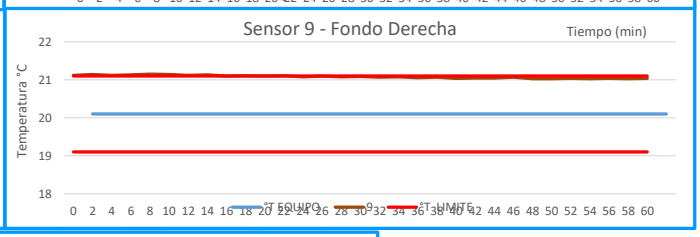
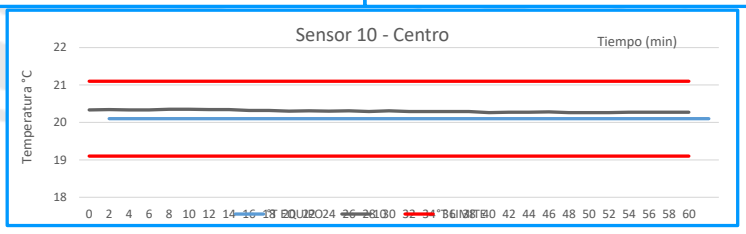
6.6 GRÁFICOS DE COMPORTAMIENTO SENSORES 6 AL 10

POSICIÓN SENSORES	PROM. TEMP (°C)	MAX TEMP (°C)	MIN TEMP (°C)	ΔTEMP (°C)
6 - Frente Izquierda	20,1	20,2	**20,1**	0,1
7 - Fondo Izquierda	20,5	**20,6**	20,5	0,1
8 - Fondo Derecha	20,1	20,2	**20,1**	0,1
9 - Frente Derecha	21,1	**21,1**	21,0	0,1
10 - Centro	20,3	20,4	20,3	0,1
PROMEDIO	**20,3**	**20,4**	**20,3**	**0,1**

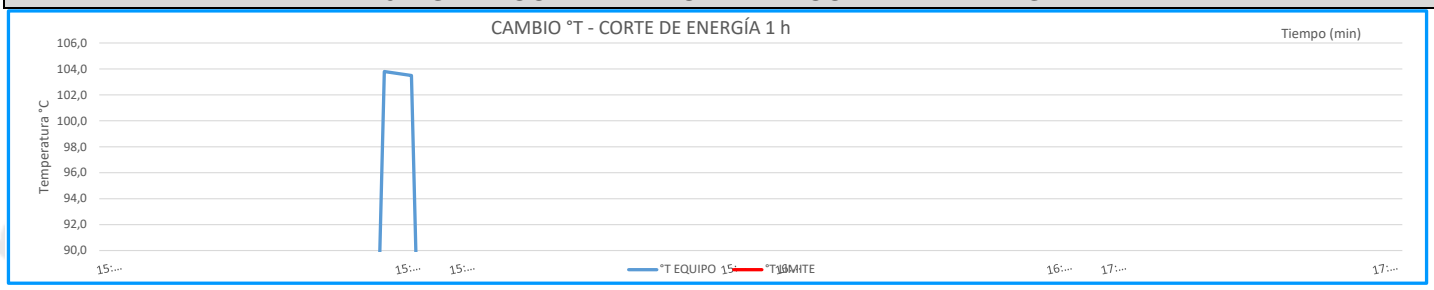
9.2 GRÁFICO DE LA PRUEBA DE CORTE DE ENERGÍA

Hora (h:min:s)		TEMPERATURAS EN POSICIÓN DE MEDICIÓN ºC										OBSERVACIÓN
		Nivel Superior					Nivel Inferior					
		1	2	3	4	5	6	7	8	9	10	
15:12:00		20,1	21,2	21,1	20,7	20,5	20,1	20,5	20,1	21,0	20,3	Temperaturas antes del corte de energía.
0:04:00	h:min:s	20,1	21,2	21,2	20,7	20,4	20,1	20,5	20,1	21,0	20,3	**Corte de energía:** Temperaturas al salirse el primer punto de la tolerancia durante una (1) hora sin energía.
1:01:00	h:min:s	21,9	22,8	22,7	22,0	21,5	21,0	21,5	20,9	21,7	20,9	**Restablecimiento de la energía:** Temperaturas al entrar todos los puntos en la tolerancia después del corte de energía.
1:31:00	h:min:s	20,2	21,3	21,2	20,8	20,6	20,2	20,5	20,2	21,1	20,4	**Temperaturas de estabilización de medio:** Temperatura Recuperada.

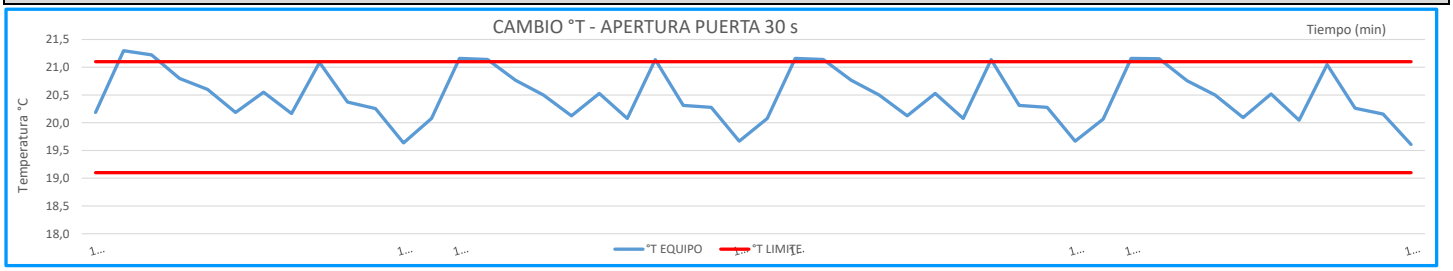
10.2 GRÁFICO DE APERTURA DE PUERTAS A 30 SEGUNDOS

Hora (h:min:s)		TEMPERATURAS EN POSICIÓN DE MEDICIÓN ºC										OBSERVACIÓN
		Nivel Superior					Nivel Inferior					
		1	2	3	4	5	6	7	8	9	10	
17:12:00		20,2	21,3	21,2	20,8	20,6	20,2	20,5	20,2	21,1	20,4	Temperaturas antes de la apertura de la puerta.
0:02:00	h:min:s	20,1	21,2	21,1	20,8	20,5	20,1	20,5	20,1	21,1	20,3	**Apertura de puerta:** Temperaturas al salirse el primer punto de la tolerancia durante los 30 s de apertura de la puerta.
0:00:30	h:min:s	20,1	21,2	21,1	20,8	20,5	20,1	20,5	20,1	21,1	20,3	**Cierre de puerta 30 s:** Temperaturas al entrar todos los puntos en la tolerancia después de cerrada la puerta.
0:12:30	h:min:s	20,1	21,2	21,2	20,8	20,5	20,1	20,5	20,0	21,0	20,3	**Temperaturas de estabilización de medio:** Temperatura Recuperada.

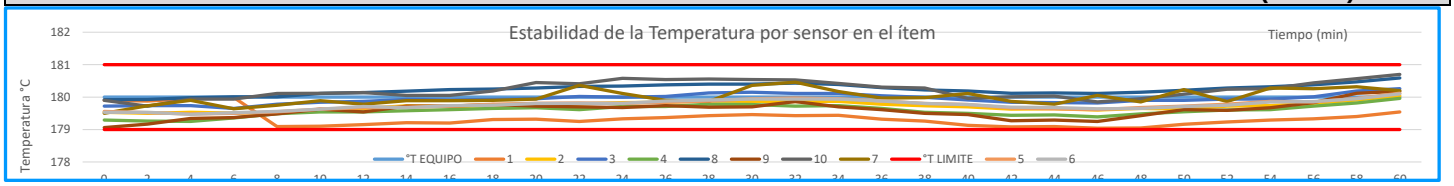
12.2 GRÁFICO DE DISTRIBUCIÓN DE TEMPERATURA EN EL ÍTEM EN FASE DE ESTABILIZACIÓN (60 min)

Parámetro de Cumplimiento	Valor Medido ºC	U_{exp} ºC	Criterio de Aceptación °C	Resultado
Desviación de ºT en el tiempo	1,1	0,008	No aplica	CONFORME
Desviación de ºT en el espacio	0,6	3,69		
Estabilidad Medida	0,6	0,004		
Uniformidad medida	1,3	3,77		
Termómetro del medio isotérmico	179,8	1,66	180 ± 1	
Máxima temperatura medida	180,7	1,81		
Mínima temperatura medida	179,0	1,15

TEMPERATURA INDICADA (°C)	TEMPERATURA PÁTRON (°C)	ERROR (°C)	INCERTIDUMBRE exp ± (°C)	RESULTADO
180,00	179,8	0,19	0,5	CUMPLE

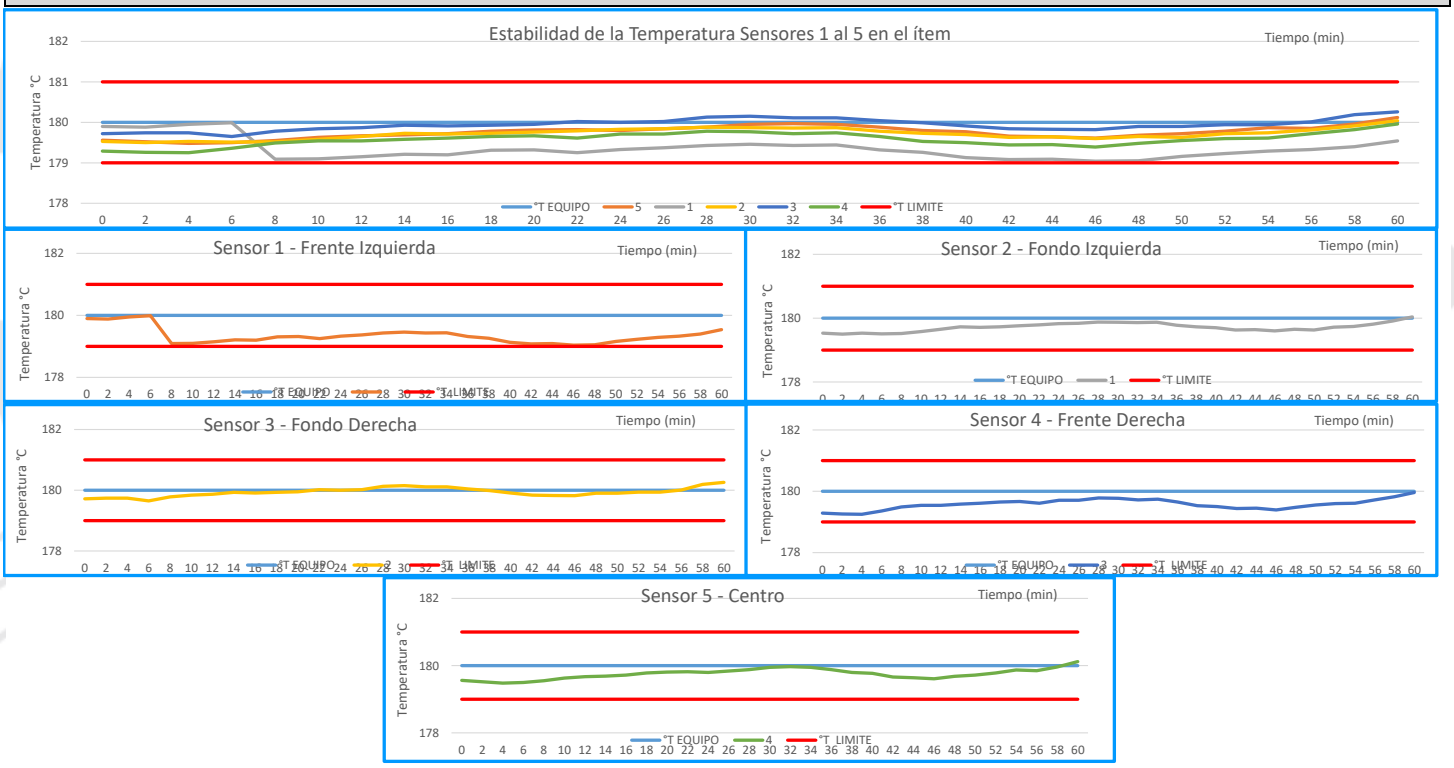
12.4 GRÁFICOS DE COMPORTAMIENTO POR CADA SENSOR 1 AL 5

POSICIÓN SENSORES	PROM. TEMP. (°C)	MAX. TEMP. (°C)	MIN. TEMP. (°C)	ΔTEMP. (°C)
1 - Frente Izquierda	179,3	180,0	179,0	1,0
2 - Fondo Izquierda	179,7	180,0	179,5	0,5
3 - Fondo Derecha	179,9	180,3	179,7	0,6
4 - Frente Derecha	179,6	180,0	179,3	0,7
5 - Centro	179,8	180,1	179,5	0,6
PROMEDIO	**179,7**	**180,1**	**179,4**	**0,7**

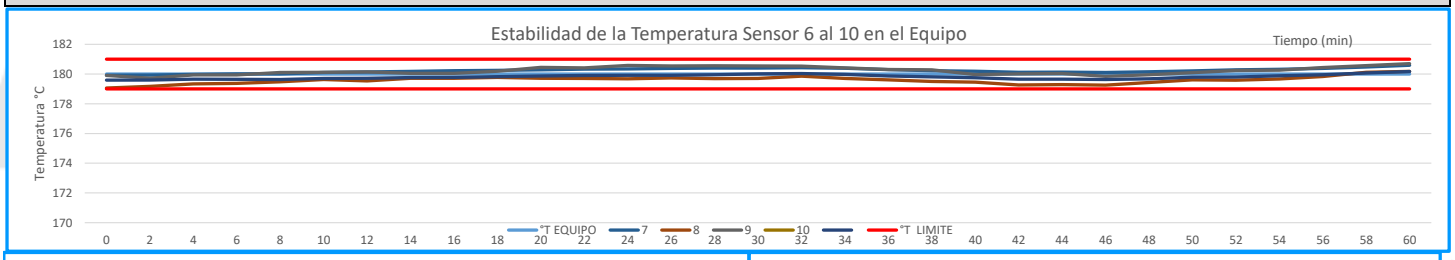
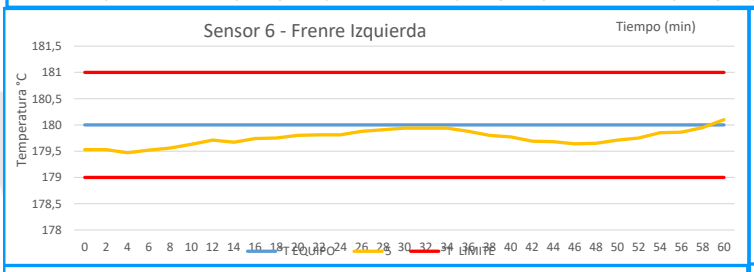
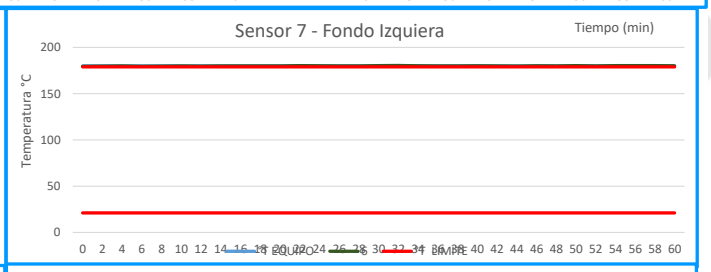
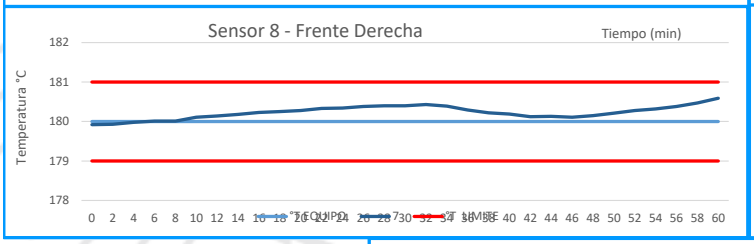
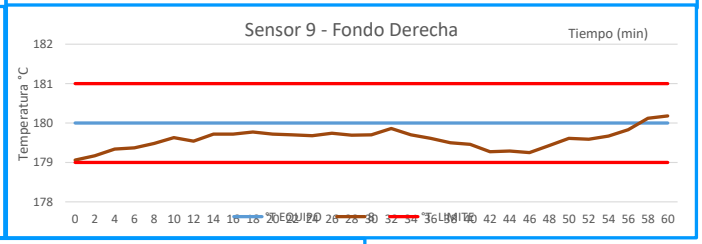
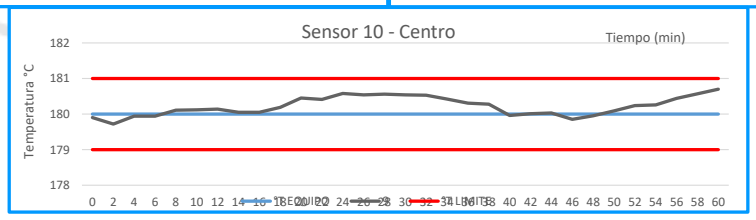
12.6 GRÁFICOS DE COMPORTAMIENTO SENSORES 6 AL 10

POSICIÓN SENSORES	PROM. TEMP (°C)	MAX TEMP (°C)	MIN TEMP (°C)	ΔTEMP (°C)
6 - Frente Izquierda	179,8	180,1	179,5	0,6
7 - Fondo Izquierda	180,0	180,5	179,5	1,0
8 - Fondo Derecha	180,2	180,6	179,9	0,7
9 - Frente Derecha	179,6	180,2	179,1	1,1
10 - Centro	180,2	180,7	179,7	1,0
PROMEDIO	**179,9**	**180,3**	**179,5**	**0,8**

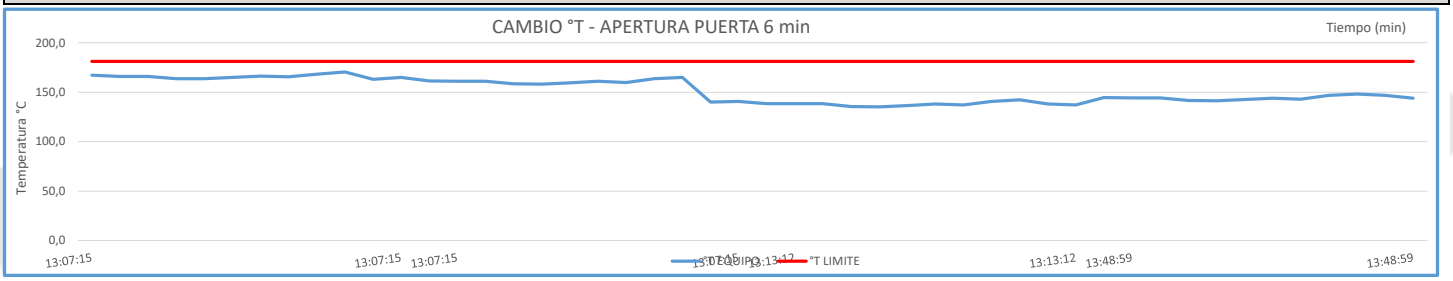
16.4 GRÁFICO DE APERTURA DE PUERTAS A 6 MINUTOS

Hora (h:min:s)		TEMPERATURAS EN POSICIÓN DE MEDICIÓN ºC										OBSERVACIÓN
		Nivel Superior					Nivel Inferior					
		1	2	3	4	5	6	7	8	9	10	
13:07:15		167,1	166,0	164,5	163,7	163,6	165,0	166,3	165,6	168,3	170,4	Temperaturas antes de la apertura de la puerta.
0:00:00	h:min:s	161,3	161,2	159,2	158,4	158,1	159,4	161,0	159,9	163,6	165,0	**Apertura de puerta:** Temperaturas al salirse el primer punto de la tolerancia durante los 6 min de apertura de la puerta.
0:05:57	h:min:s	138,4	138,3	136,3	135,5	135,3	136,5	138,1	137,0	140,7	142,1	**Cierre de puerta 6 min:** Temperaturas al entrar todos los puntos en la tolerancia después de cerrada la puerta.
0:35:47	h:min:s	144,4	144,2	142,3	141,4	141,2	142,5	144,0	142,9	146,6	148,1	**Temperaturas de estabilización de medio:** Temperatura Recuperada.
