INFORME DE MANTENIMIENTO
REPORTE DE SERVICIO No. 40243
ODC. 669 DE 2023
Bogotá 2024-01-04

EQUIPO	Autoclave	**MARCA**	All american
MODELO	50X	**SERIE**	0000850
INVENTARIO	021696/63243	**TIPO DE SERVICIO**	Preventivo

KASAI	PROTOCOLO DE AUTOCLAVES	CODIGO ST-FR-012
		VERSIÓN 1
		FECHA 15-01-2021

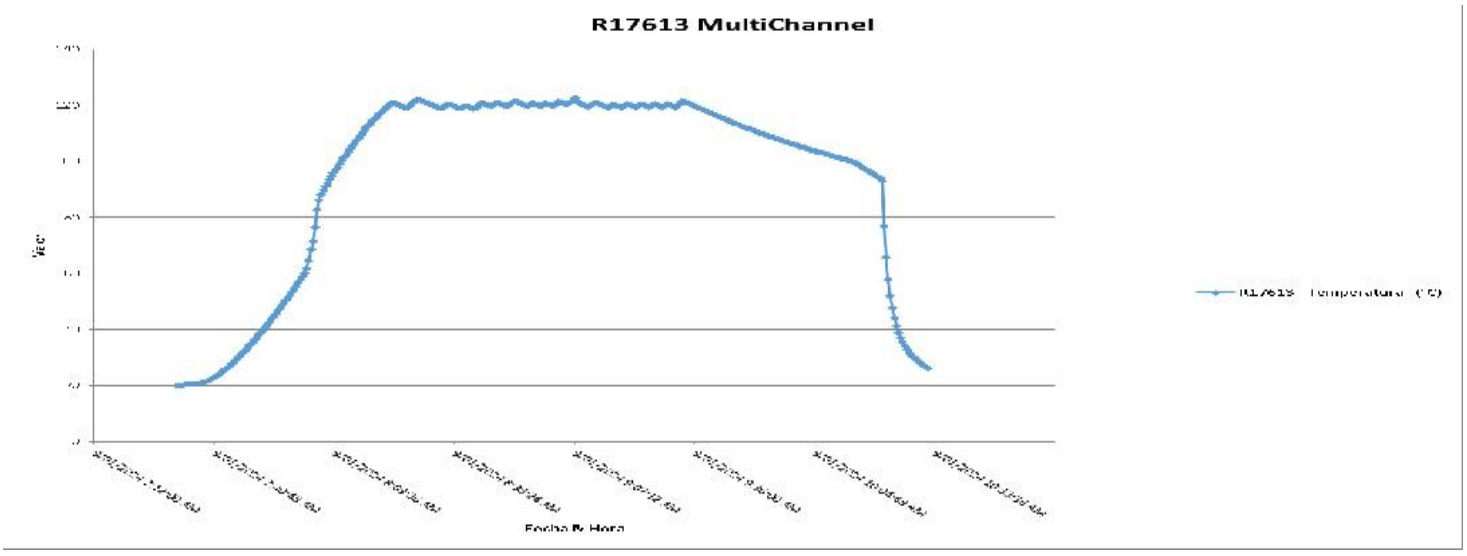
LECTURAS REGISTRADAS

El equipo se encuentra dentro de parámetros, es operativo y funcional.
