INFORME DE MANTENIMIENTO
REPORTE DE SERVICIO No. 40305
ODC. 669 DE 2023
Bogotá 2024-01-10

EQUIPO	pH Metro	**MARCA**	Thermo
MODELO	ORION 3 START	**SERIE**	B16145
INVENTARIO	16645/61871	**TIPO DE SERVICIO**	Preventivo

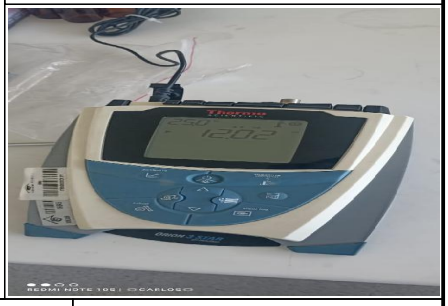
Equipo sucio, sin rayones, sonda de pH metro no esta en condiciones.

Se realiza desarme el equipo se realiza limpieza de tarjeta electrónica se realizan pruebas de funcionamiento con sonda diferente a la que trae el equipo y genera una adecuada lectura.

Verificación del estado físico del equipo y pruebas iniciales de funcionamiento.
Desensamble del equipo.
Revisión de tarjeta electrónica.
Ensamble equipo.
Revisión de funcionamiento de display y control digital.
Revisión general y limpieza de electrodo y brazo porta-electrodo, revisión del nivel de KCL.
Verificación y ajuste con solución Buffer pH 4, 7 y 10
Limpieza general.
