INFORME DE MANTENIMIENTO
REPORTE DE SERVICIO No. 40255
ODC. 669 DE 2023
Bogotá 2023-12-26

EQUIPO	Bomba de Vacio	**MARCA**	Ge motors
MODELO	5KH36KN90HX	**SERIE**	TLL101065
INVENTARIO	16893	**TIPO DE SERVICIO**	Preventivo

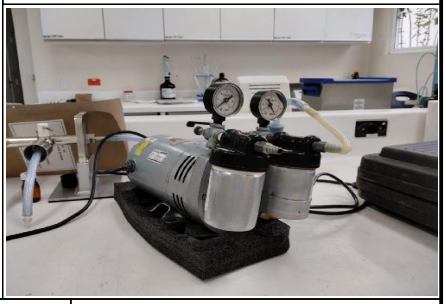
Se observa equipo con carcaza manchada, se encuentran filtros del equipo con oxido y sulfatados. aceite muy sucio y vacuometro con sistema interno desgastado lo cual o permite el movimiento de la aguja, el recipiente de uno de los filtros se encuentra con algunas fisuras lo que hace que exista una perdida de aire.

Se le informa al cliente todas las anomalias que presenta el equipo y nos informan que se dara de baja debido a su estado.

Fuera De Servicio

Verificación del estado físico del equipo y pruebas iniciales de funcionamiento.
Desensamble del equipo.
Verificación de motor.
Revisión de rodamientos.
Revisión de membrana.
Revisión del sistema eléctrico.
Verificación de escobillas .
Verificación del filtro.
Verificación de manómetro y vacuometro.
Limpieza interna y externa
Ensamble del equipo
