INFORME DE MANTENIMIENTO
REPORTE DE SERVICIO No. 40256
ODC. 669 DE 2023
Bogotá 2023-12-27

EQUIPO	Bomba de Vacio	**MARCA**	Vacuubrand
MODELO	ME 2	**SERIE**	24126504
INVENTARIO	6602	**TIPO DE SERVICIO**	Preventivo

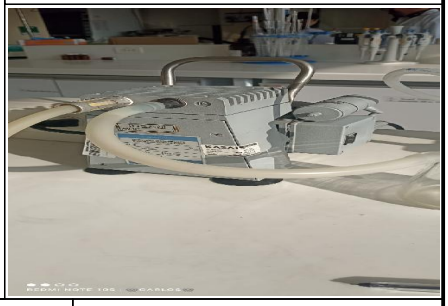
Equipo en buen estado, tornillos de manija con leve corrosion, equipo pintado.

Se realiza desensamble del equipo, revision de rodamientos, lubricacion de rodamientos, revision de membrana y parte electrica. equipo funciona con normalidad.
