INFORME DE MANTENIMIENTO
REPORTE DE SERVICIO No. 40263
ODC. 669 DE 2023
Bogotá 2024-03-16

EQUIPO	Titulador	**MARCA**	Metrohm
MODELO	775 Dosimat	**SERIE**	13212
INVENTARIO	071002003400059905	**TIPO DE SERVICIO**	Preventivo

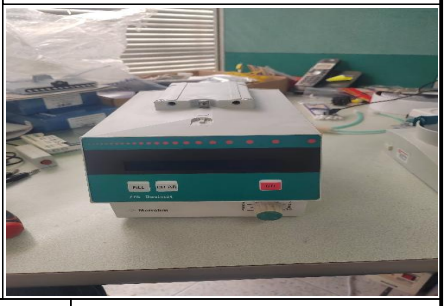
Se realiza inspeccion visual del equipo, se encuentra sucio y manchado, su bureta se encuentra sucia y manchada, el equipo es funcional y operativo, se observa que el equipo interna corrosión internamente en sus tarjetas de poder y control.

Se realiza mantenimiento preventivo al equipo, se realiza limpieza interna y externa de la carcaza del equipo, se retira material particulado encontrado internamente, se realiza limpieza de bureta, se verifica estado del pistón no presenta novedad, el equipo es operativo y funcional,
