INFORME DE MANTENIMIENTO
REPORTE DE SERVICIO No. 40267
ODC. 669 DE 2023
Bogotá 2024-03-16

EQUIPO	Bureta Digital	**MARCA**	Metrohm
MODELO	20 mL	**SERIE**	
INVENTARIO	071002003400059905	**TIPO DE SERVICIO**	Preventivo

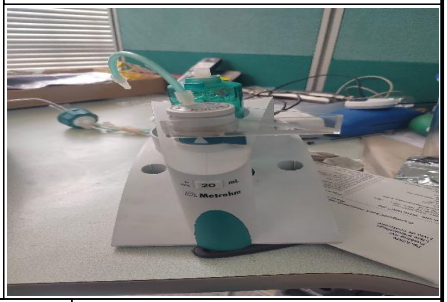
Se realiza inspección visual, el equipo no presenta fisuras, el equipo se encuentra sucio, su vidrio se encuentra sucio y manchado, sus piezas móviles se encuentran en buen estado, su pistón se encuentra sucio.

Se realiza mantenimiento preventivo de la bureta, se realiza limpieza interna y externa, se realiza lubricación del pistón principal, se evidencia desgaste por uso del pistón y sus empaques.

Verificación del estado físico del equipo y pruebas iniciales de funcionamiento.
Desensamble del equipo.
Limpieza general interna y externa.
Revisión de la válvula de aspiración, tubo de aspiración cánula junta y tornillo de aireación.
Limpieza y revisión del sistema electrónico.
Ensamble del equipo
Verificación y ajuste de funcionamiento de acuerdo a tolerancias ISO 8655-3.
