INFORME DE MANTENIMIENTO
REPORTE DE SERVICIO No. 40279
ODC. 669 DE 2023
Bogotá 2023-12-27

EQUIPO	Multiparametro	**MARCA**	Thermo scientific
MODELO	ORION STAR A329	**SERIE**	G01243
INVENTARIO	020431	**TIPO DE SERVICIO**	Preventivo

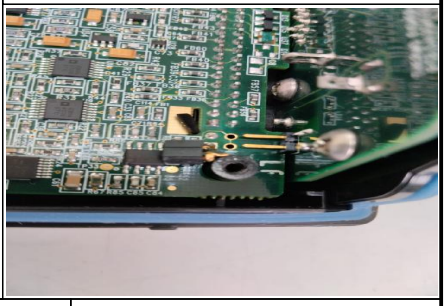
Se realiza inspeccion inicial del equipo, en donde se encuentra que al manipular el menu del equipo, este no permite realizar ninguna accion, se destapa el equipo y se encuentra que la tarjeta principal tiene un componente electronico desoldado.

Se realiza limpieza general del equipo, y pruebas de la sonda con otro equipo para verificar que se encuentre funcionando, la cuál efectivamente realiza mediciones.
Se recomienda realizar cambio de la board para su optimo funcionamiento.
