INFORME DE MANTENIMIENTO
REPORTE DE SERVICIO No. 40313
ODC. 669 DE 2023
Bogotá 2024-01-05

EQUIPO	Selladora	**MARCA**	Quanty tray sealer
MODELO	89-1094-02	**SERIE**	3807
INVENTARIO	11562	**TIPO DE SERVICIO**	Preventivo

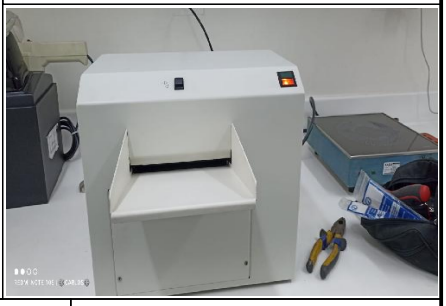
Patrón utilizado: Termómetro Testo S/N 61730271, Metodo: Comparación directa

Se realiza desarme del equipo, limpieza interna inspección de la plancha de calentamiento, tensión de las poleas y lubricación de los rodamientos, limpieza de carcasa externa y verificacion de calentamiento la cual por medio de termómetro arrojo que esta en 180,3 °C
