| FORMATO | | |
|---|---|---|
| ACTA DE VECINDAD | | |
| CONTRATO COP-491-2024 | | |
| "CONTRATAR FOR EL SISTEMA DE PREC OS UNITARIOS FIJOS Y A MONTO AGOTABLE PARA LA CONSERVACIÓN DE LA MALLA VIAL LOCAL E INTERMEDIA Y PUENTES SOBRE CUERPOS DE AGUA DE LA LOCALIDAD DE BARRIOS UNIDOS DE LA CIUDAD DE BOGOTÁ D.C". | | |

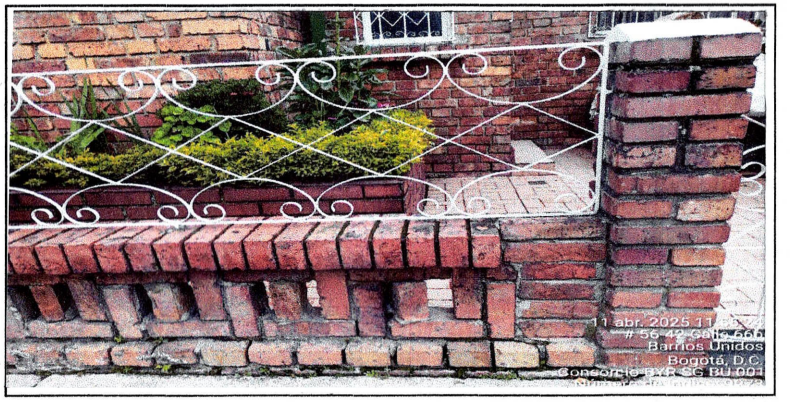
La fachada del predio se observa en ladrillo a la vista con desgaste por exposicion y presencia de diferentes fisuras, del mismo modo en la parte superior se observa una placa con recubrimiento de concreto y capa de impermeabilizante la cual presenta desgaste por exposición, humedad, escarcamiento y diversas fisuras

Se observa un tejado en arcilla el cual deposita el agua lluvia en canaletas metalicas y estas conducen el agua lluvia a los correspondientes bajantes por medio de tubería en seccion cuadrada.
