Cód. FO-GEOP- 003	Formato	6
Versión 4 6	FO-GEOP Acta de Vecindad

ACTA DE VECINDAD INICIO	Fecha de realización: 27-03-2025	ACTA DE VECINDAD CIERRE	Fecha de realización: 27-06-2025

ENTIDAD CONTRATANTE	SIF	INTERVENTOR	HUPENIKAO SAS
CONTRATO No	760010.3221/24	BARRIO	BUGA
OBJETO DEL CONTRATO	CONSTRUCCION CONDUCTO ENTERRADO - BUGA	COMUNA	ALTAVISTA
CONTRATISTA	COTEC SAS	FECHA DE INICIO 3-3-25	FECHA DE TERMINACION 15/07/2025

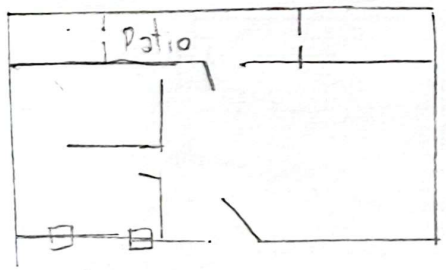
Piso en cerámica en buen estado
cubierta en tablillas, buen estado
Paredes en tapia
techador con plancha en cerámica, buen estado
No cuenta con viga de amarre
Pera hecha.
Presenta fisura horizontal en pared que da al patio
Piso enchapado en buen estado
Cubierta de uso útil en loza
Esquinas ventanas en madera
Estado regular
Baldosas del patio en buen estado.
