Formato
FO-GEOP Acta de Vecindad

Alcaldía de Medellín

ENTIDAD CONTRATANTE:	SIF	INTERVENTOR:	HUBERNELSON
CONTRATO No.	460010322/24	BARRIO:	BUGA
OBJETO DEL CONTRATO:	Construcción Conducto enterrado Buga	COMUNA:	ALTAVISTA
CONTRATISTA:	COTEC	FECHA DE INICIO:	03-03-25
		FECHA DE TERMINACION:	15/07/2025

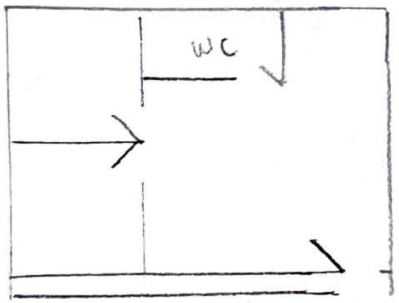
Fachada en baldosa
Cubierta en machimbre o tablillas
Piso en baldosa, en buen estado
Las paredes estan enchapadas en buen estado, sin columnas
El estado de los baños es bueno.
La casa tiene las puertas de las habitaciones en triple entamborados.
El marco del baño presenta separación y una grieta, puertas y ventanas en buen estado
Techo del baño en PVC, en optimas condiciones
