CONTRATO DE INTERVENTORÍA No. 083 DE 2025

INFORME TÉCNICO DE INTERVENTORÍA No. 1

1 al 30 de junio de 2025

CONSORCIO SUBA TH 003

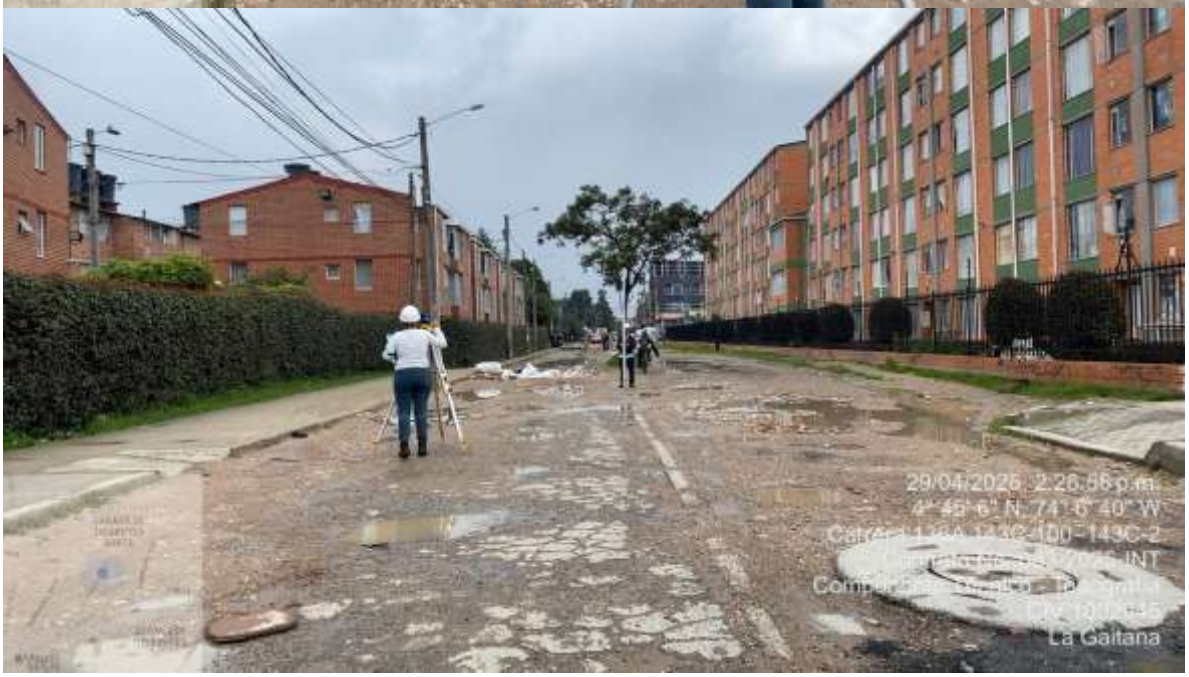
En atención a la información recibida INSUMOS NECESARIOS PARA INICIO DE OBRA CIV 11002026 – SECTOR SAN CARLOS, es necesario que el plano de levantamiento topográfico identifique claramente los puntos obligados necesarios para realizar el empalme de diseño propuesto, referente concretamente a anden existente y empalme a las vías adyacentes como puntos obligados. En el plano de levantamiento no se tiene en cuenta los puntos capturados en campo lo que supone una cartografía base que no detalla la realizad exhaustiva del sitio de estudio.

En concordancia a lo anterior, el diseño propuesto planimétrico no coincide en los empalmes con la realidad, los andenes existentes con bordillo prefabricado A-80 en ambos costados no se ve claramente, el sombreado de la propuesta de espacio público se corta por la grilla de coordenadas, entre otros. Por lo tanto y para una debida validación, la información también debe ser en archivos editables para realizar la verificación, validación y aprobación de producto, ya que de lo contrario la revisión se torna muy limitada.
