Municipio de Arauca
NIT. 800.102.504-0

INFORME DE SUPERVISOR DEL CONTRATO No. 443-2024

Contratista: Autopartes El Arauco SAS
Representante Legal: Freddy Alexander Gómez Cisneros
Objeto del Contrato: Servicio de mantenimiento y reparación de equipos del Cuerpo de Bomberos
Fecha de Inicio: 22/10/2024
Fecha de Terminación: 21/12/2024
Valor del Contrato: $14.800.000

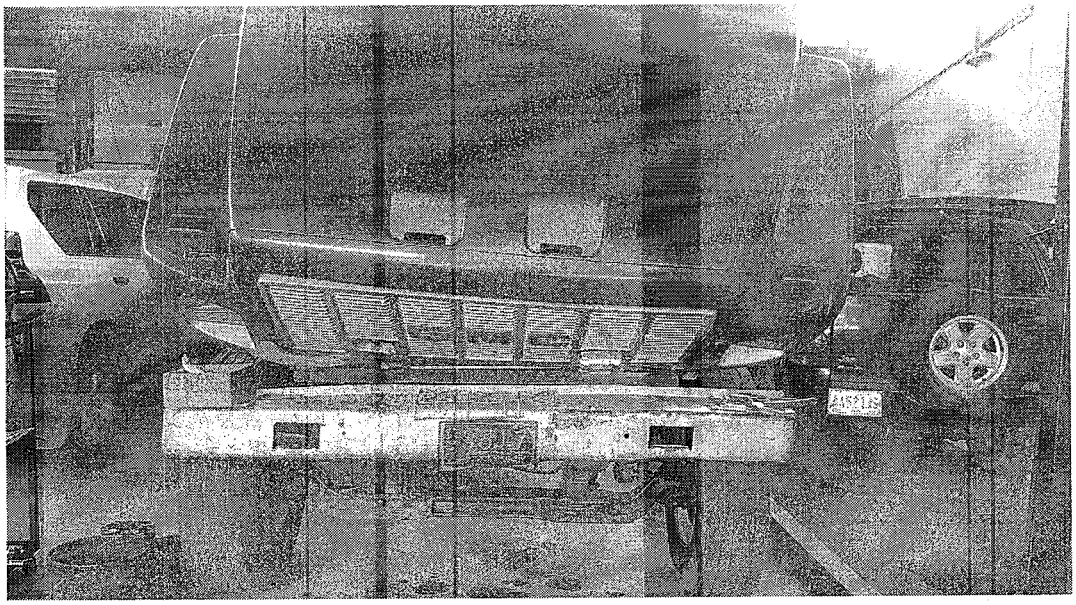
Máquina N° 3 Chevrolet, modelo 1992, placa TL6272

Se realizó mantenimiento preventivo programado, identificando fallas críticas en el sistema de aireado (intercooler y sistema de ahogo).

Las fallas críticas en el sistema de aireado representan un riesgo significativo para la operatividad del vehículo.

El contrato No. 443-2024 cumplió con las actividades previstas en su alcance inicial, pero surgieron situaciones imprevistas, como los daños en la camioneta LUV y la Máquina N° 3, que deben ser atendidas en futuros contratos para garantizar la operatividad del equipo del Cuerpo de Bomberos.

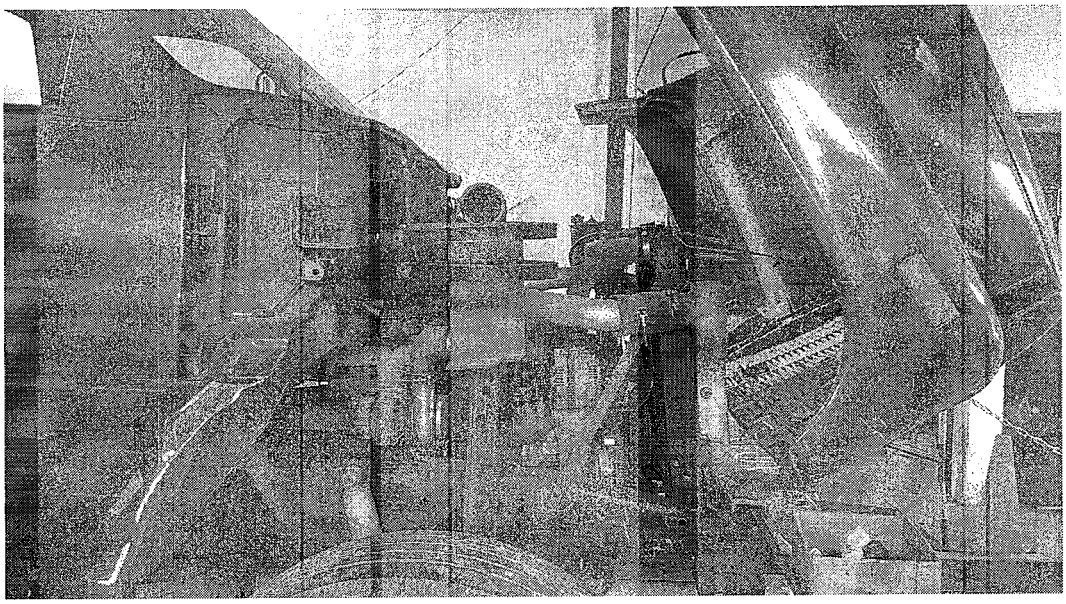
Camioneta Chevrolet LUV, placa OZ3572

Se efectuó el mantenimiento preventivo general, detectándose deficiencias en el sistema del tren delantero y la caja de dirección.

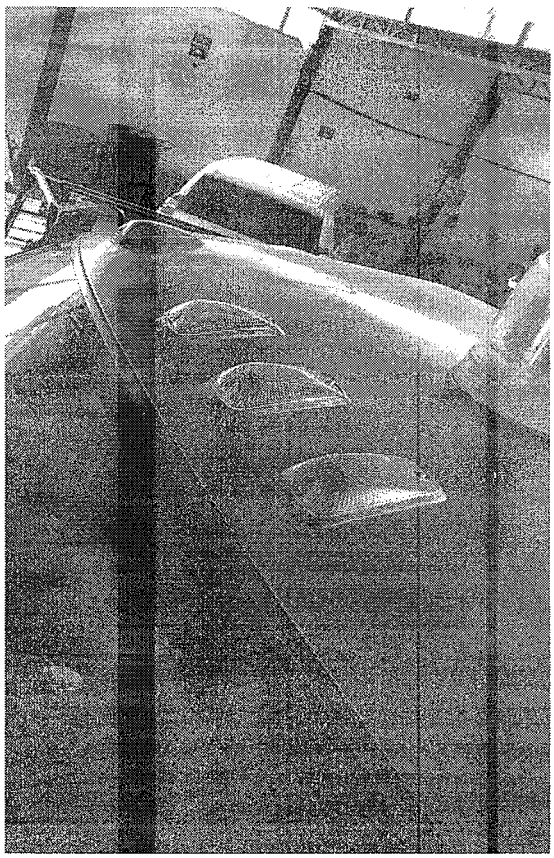
- Motor fuera de borda

Motor 150 HP

Mantenimiento preventivo realizado conforme a las especificaciones técnicas.

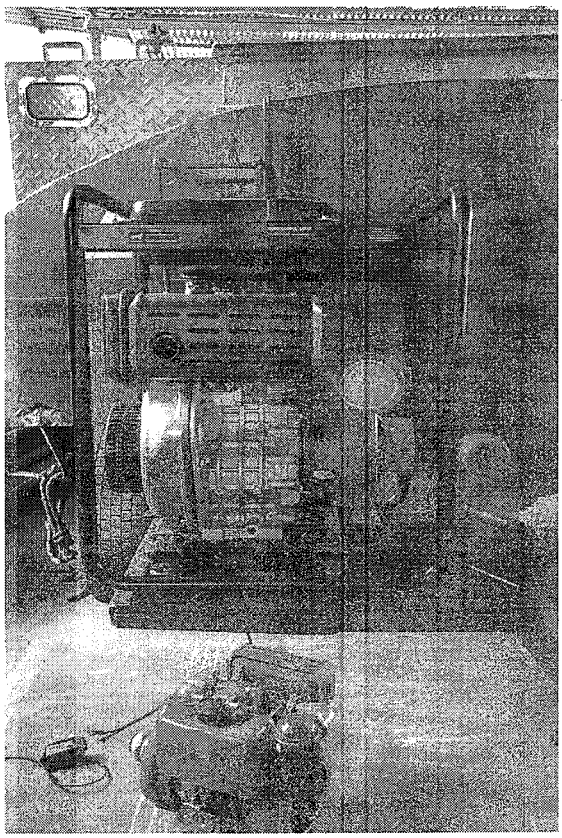
El mantenimiento se realizó sin novedades, cumpliendo con el alcance previsto y garantizando su operatividad.

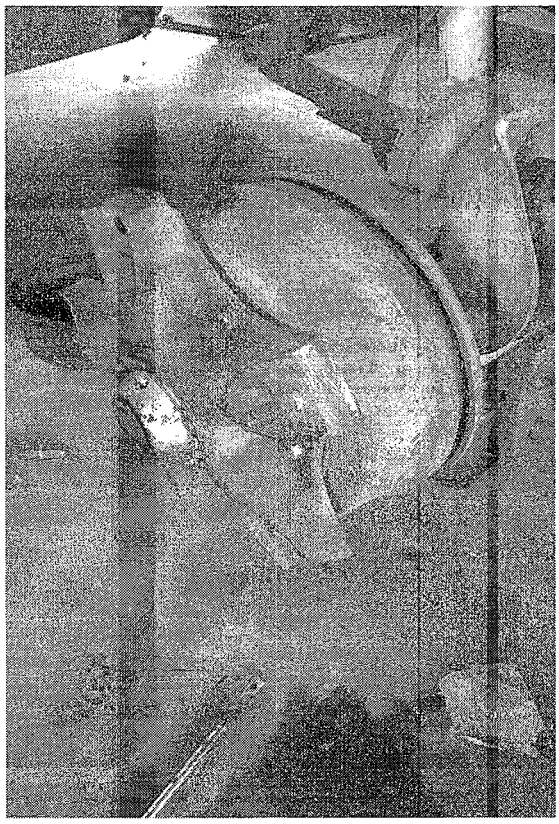
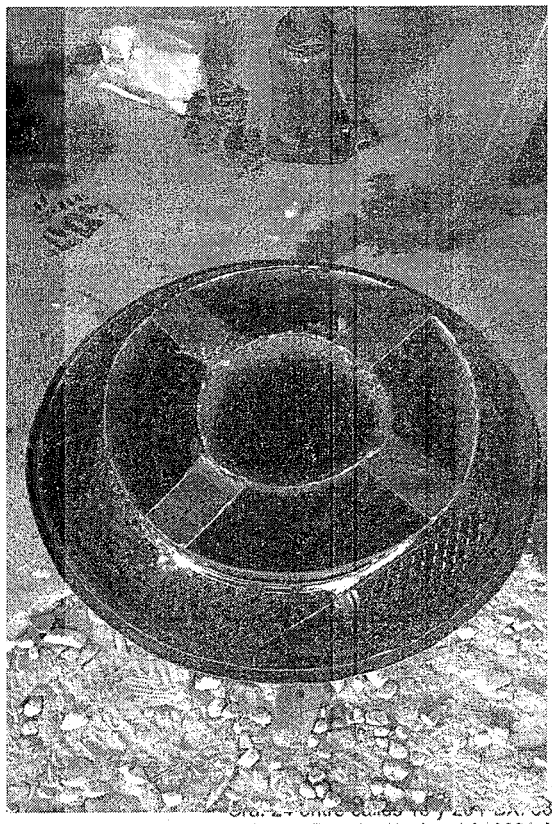
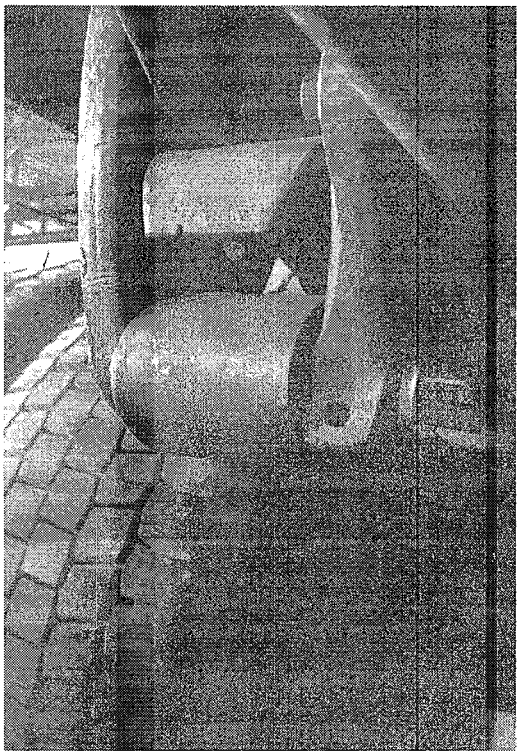
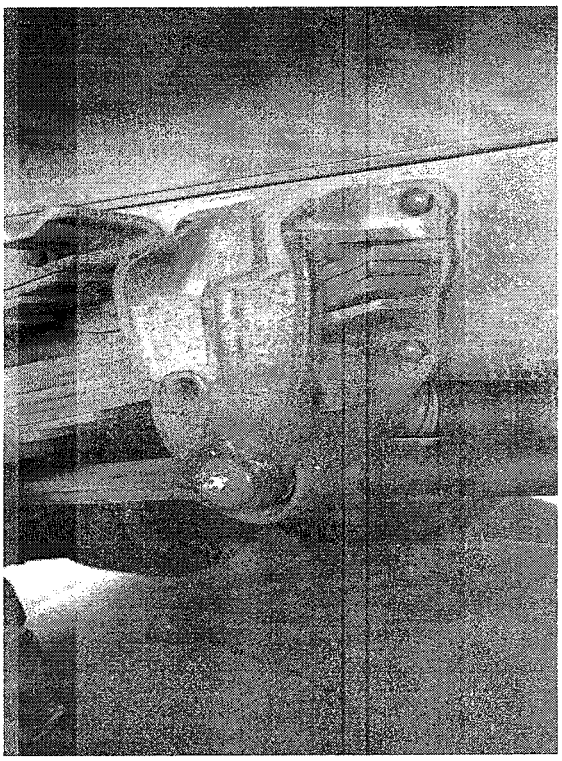
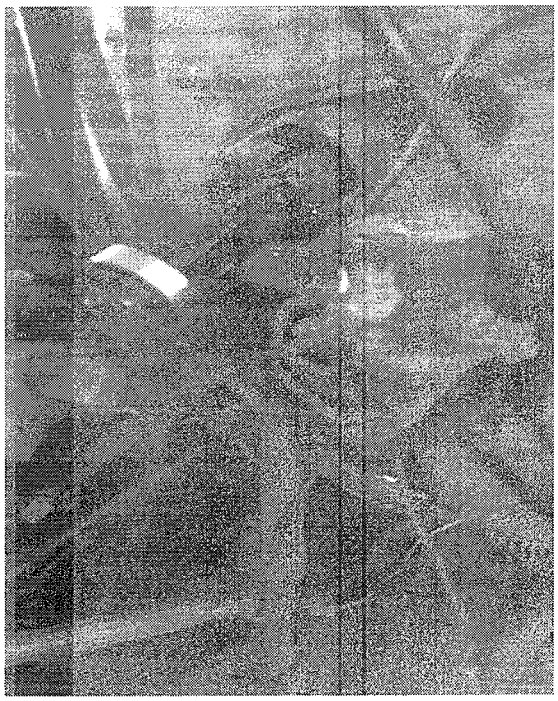
- Maquina N. 4 modelo 1974 placa OZ3517

La antigüedad del vehículo demandó la adquisición de repuestos adicionales. Aunque estos costos fueron cubiertos dentro del contrato, se evidenció la necesidad de ajustar futuros contratos para prever este tipo de escenarios.

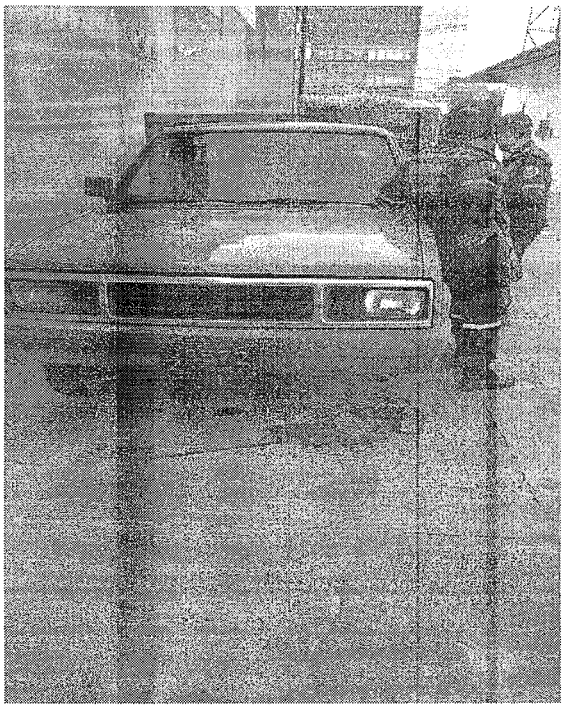
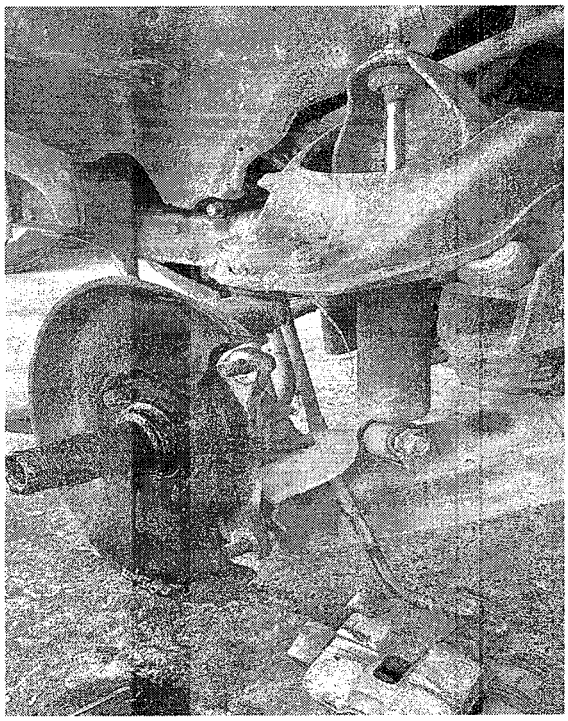
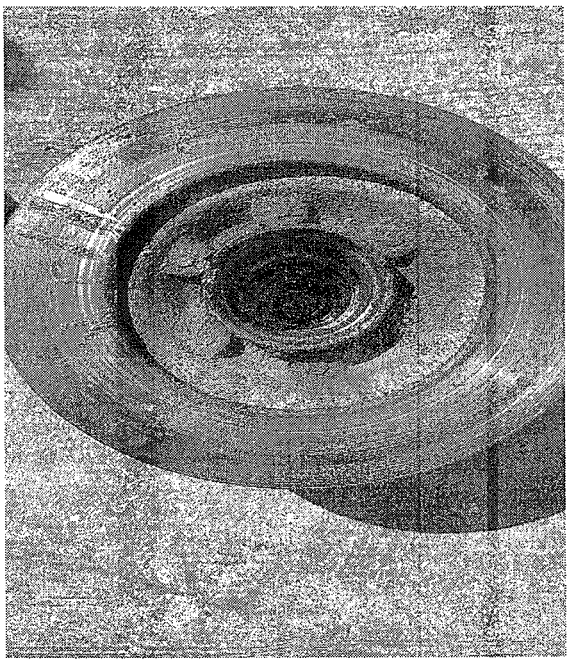
- Camioneta LUV Chevrolet modelo 1988 placa OZ3572 categoría camioneta logística

El mantenimiento se realizó a satisfacción, pero, además del mantenimiento preventivo, se requirió la adquisición de repuestos para el tren delantero, incrementando los costos operativos.

Se identificaron serias averías en la caja de cambios, cuya intervención no está contemplada en el contrato actual y deberá ser gestionada en un futuro contrato.
