ASUNTO: Aprobación informe de interventoría No. 7 correspondiente al mes de JUNIO del 2023. Contrato de Interventoría No. VEJ-553 del 2022. Proyecto Autopista Conexión Pacífico 2.

Agencia Nacional de Infraestructura	**SISTEMA INTEGRADO DE GESTIÓN**		**CÓDIGO**	GCSP-F-202
	PROCESO	GESTIÓN CONTRACTUAL Y SEGUIMIENTO DE PROYECTOS DE INFRAESTRUCTURA DE TRANSPORTE	**VERSIÓN**	002
	FORMATO	REVISIÓN Y APROBACIÓN INFORME DE INTERVENTORÍA	**FECHA**	12/03/2018

INFORMACIÓN CONTRACTUAL	
Contrato No.:	VEJ-553
Objeto:	a) La Interventoría integral que incluye, pero no se limita a: la Interventoría técnica, económica, financiera, contable, jurídica, social, predial, ambiental, administrativa, de seguros, riesgos, operativa, mantenimiento, administrativa de aforo y recaudo y de gestión de calidad al Contrato de Concesión. b) Realizar el seguimiento integral de todas las actividades inherentes al Contrato de Concesión y sus documentos modificatorios, velando por el estricto cumplimiento de lo establecido en las especificaciones técnicas del Contrato de Concesión y normas técnicas aplicables vigentes y sus documentos modificatorios y la normatividad vigente en cuanto a los aspectos técnicos, legales

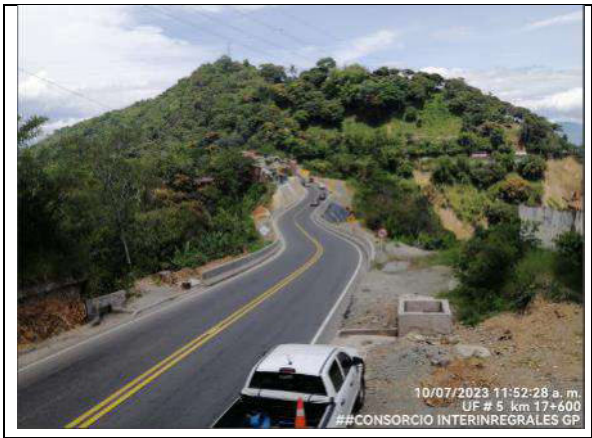
De acuerdo con el avance presentado a fecha del 31 de abril de 2023, el concesionario logro culminar con la construcción de las obras principales de estabilización, drenajes, estructura de pavimento y señalización del sector afectado entre el PR 17+300 A PR

17+800 el día 30/04/2023 y entre el sector PR 18+200 A PR 18+300 , habilitando el paso vehicular a partir del día 01/05/2023.

En estos momentos el concesionario se encuentra culminando la construcción de los disipadores y canales de entrega de las obras de drenaje construidas, construcción de cunetas en algunos sectores donde se afectaron con la ejecución de las obras y limpieza general de la zona intervenida mediante el retiro de todo el material sobrante. A la fecha el concesionario no ha presentado formalmente los estudios o diseños de las obras que se realizaran para el sostenimiento y protección del talud de la margen izquierda y se desconoce la fecha de inicio de estos trabajos.

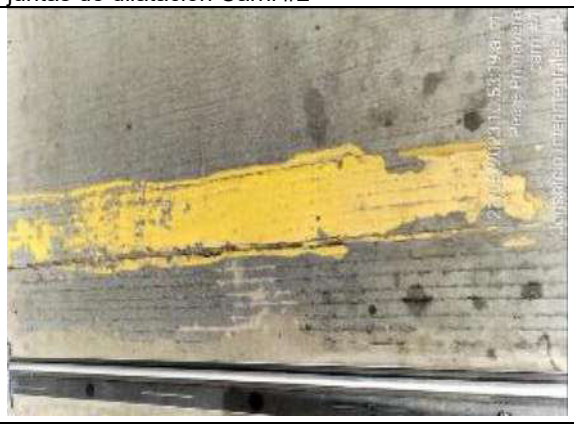
Fotografía 183 Se evidencia desprendimiento de concreto Carril #2

Fotografía 184 Se evidencia desportillamiento en juntas de dilatación Carril #2

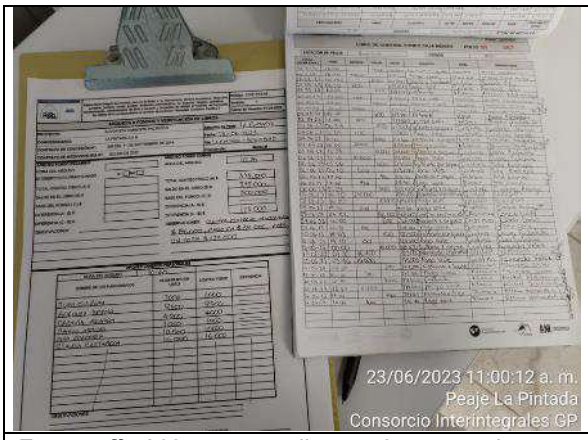
Fotografía 265 Fachada sucia pintura regular estado	**Fotografía 266** Arqueo a casetas de recaudo estación de peaje la pintada

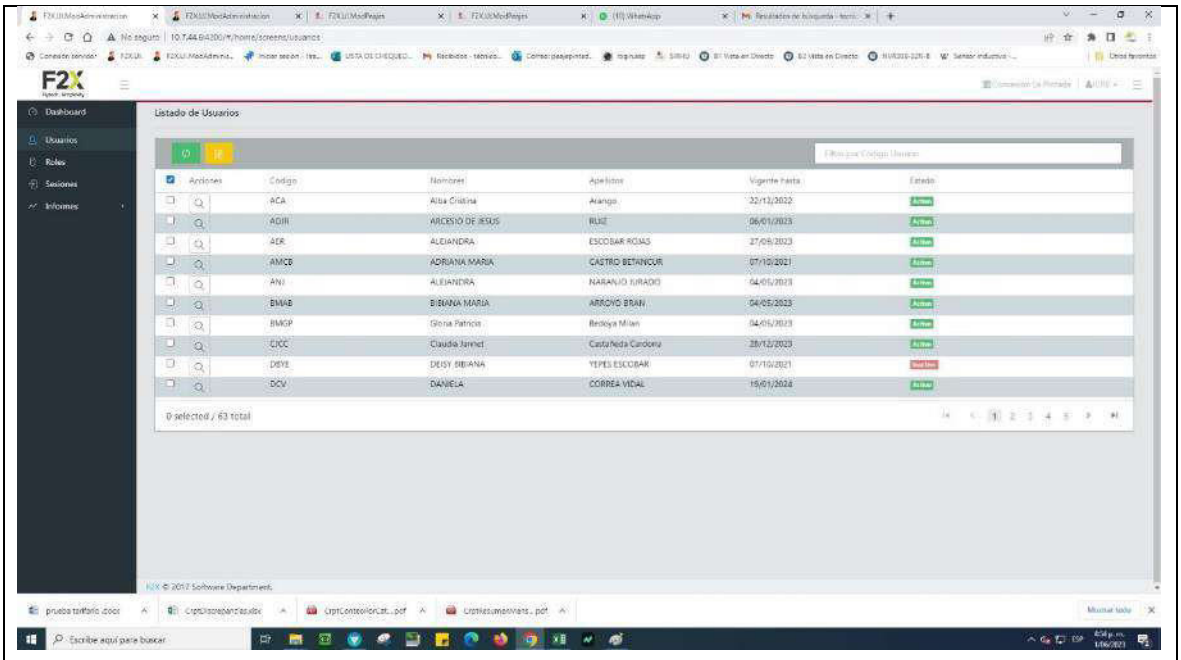
Ilustración 1 Ingreso de Usuarios del Sistema
Se observa el Ingreso de los usuarios registrados en el sistema, los cuales no corresponden con el personal de la estación de peaje Pintada.

Ilustración 2 Registro de la Planta de personal

Se observa que no hay concordancia en la fecha de vigencia y el estado de los usuarios.

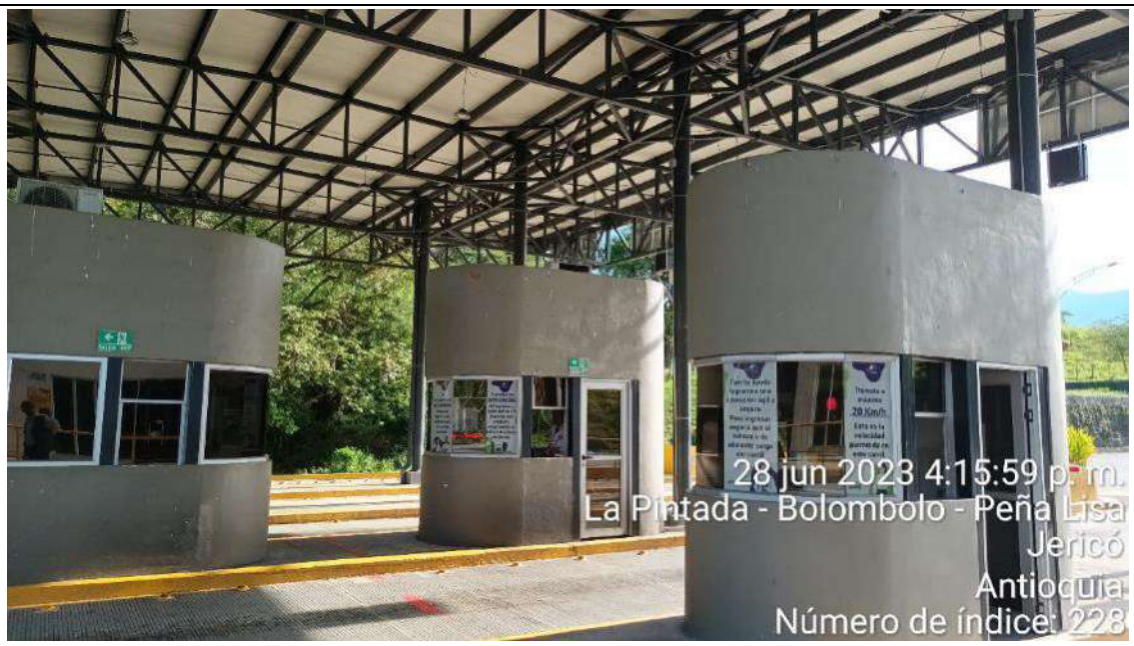
Ilustración 5 Estado Físico de Carriles

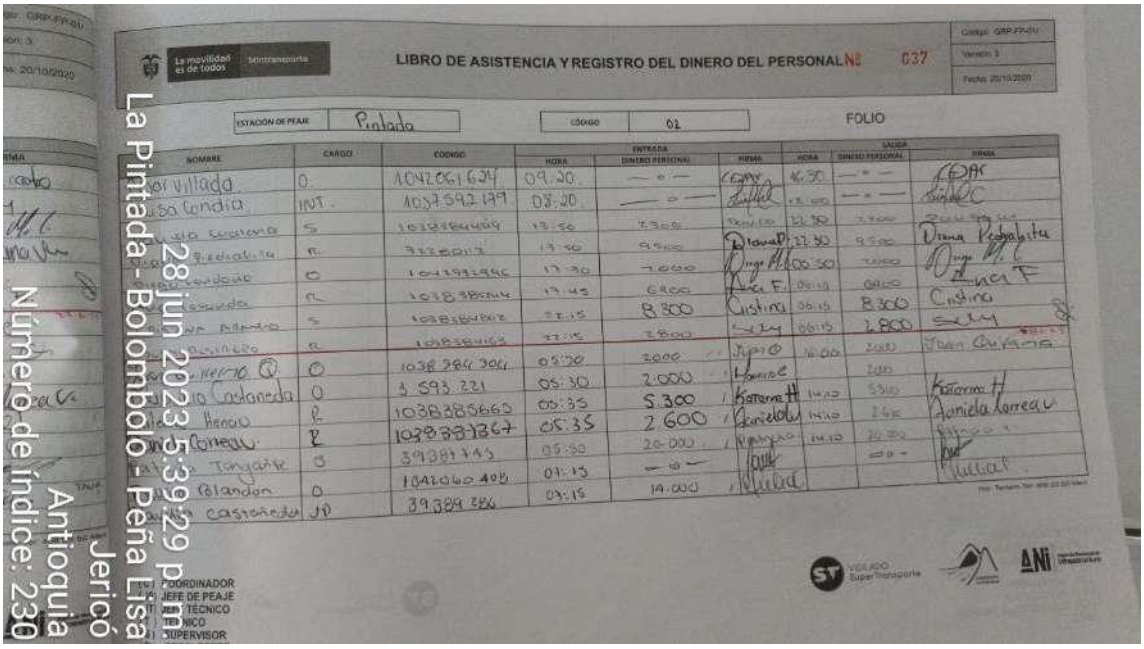
Ilustración 11 Libro de Asistencia
Se observa el adecuado diligenciamiento de los diferentes libros de la estación. en este caso el libro de Asistencia del personal de la estación.

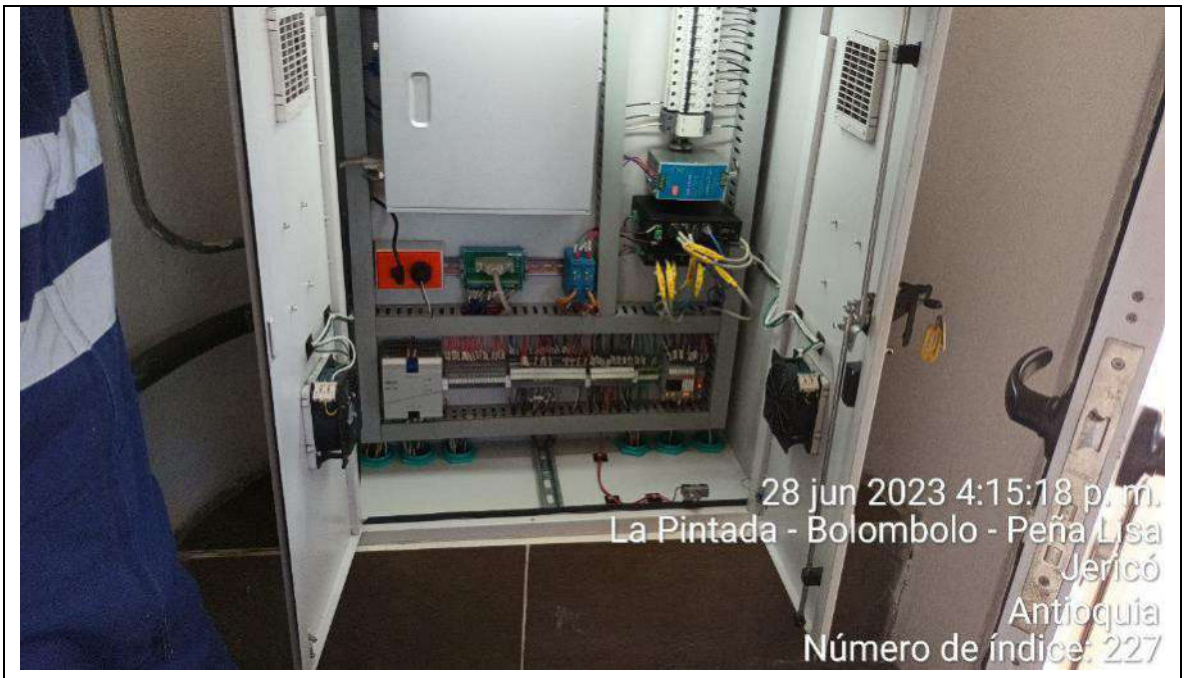
Ilustración 12 Estado Físico de los Equipos

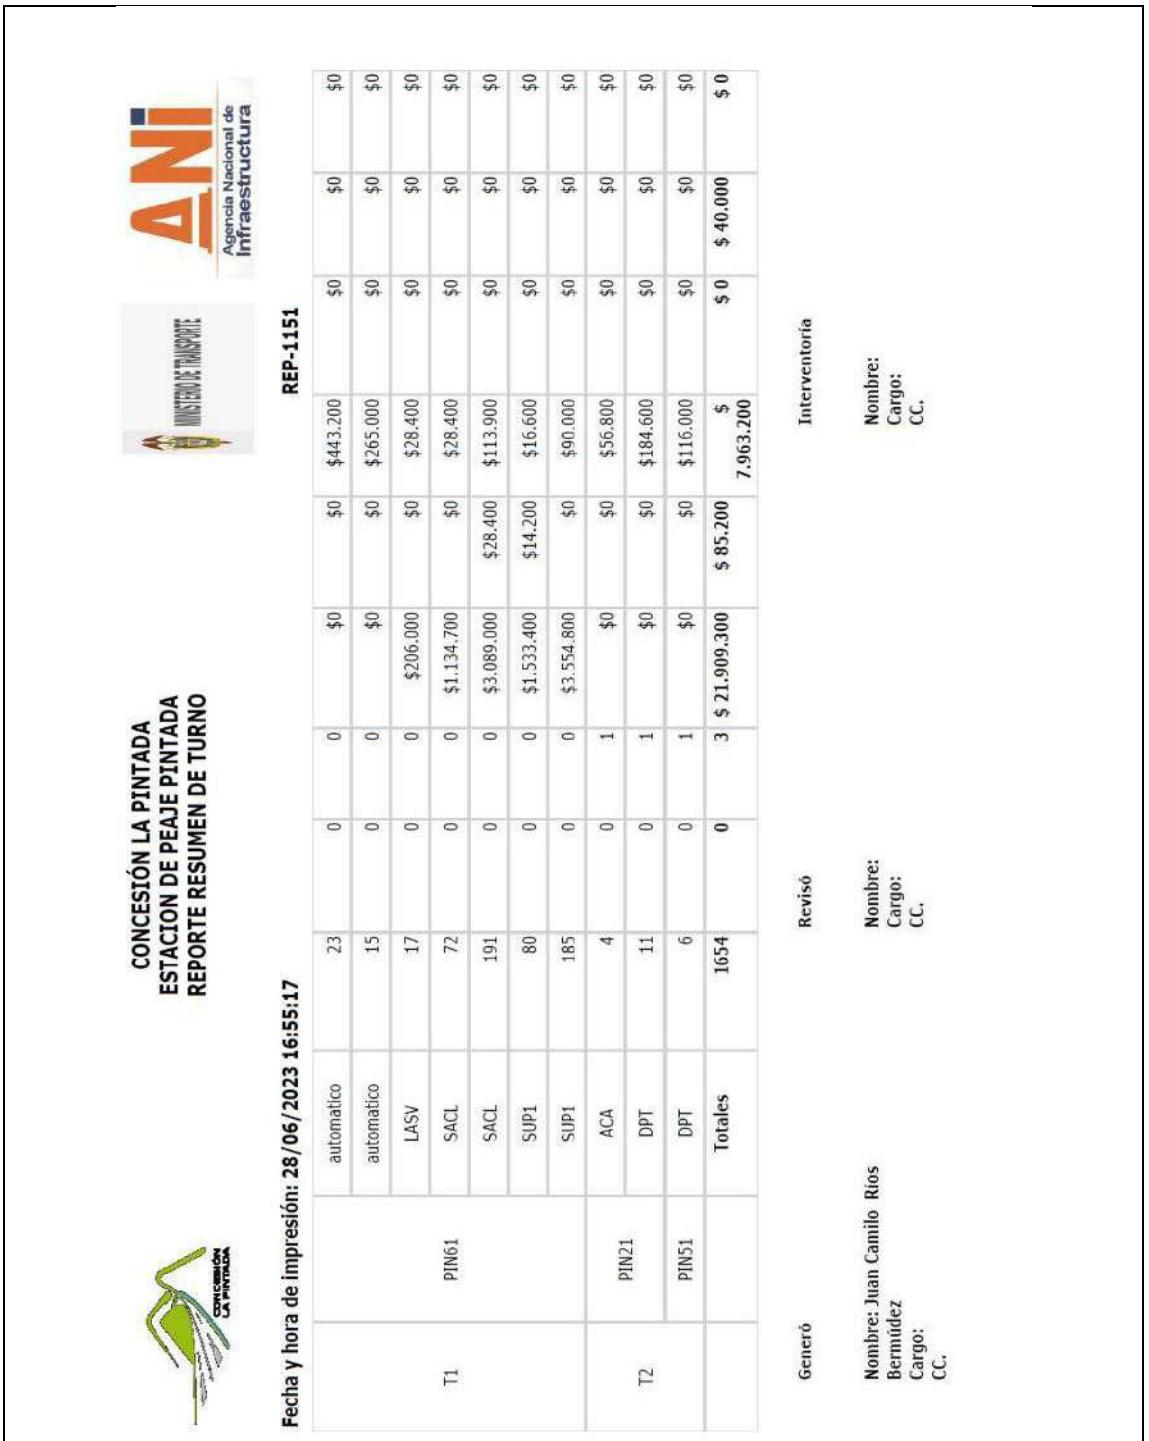
Ilustración 15 Registro de Rutinas de Cálculo del recaudo

Se observa el adecuado funcionamiento del aplicativo en la realización de las rutinas de los cálculos y las operaciones aritméticas.

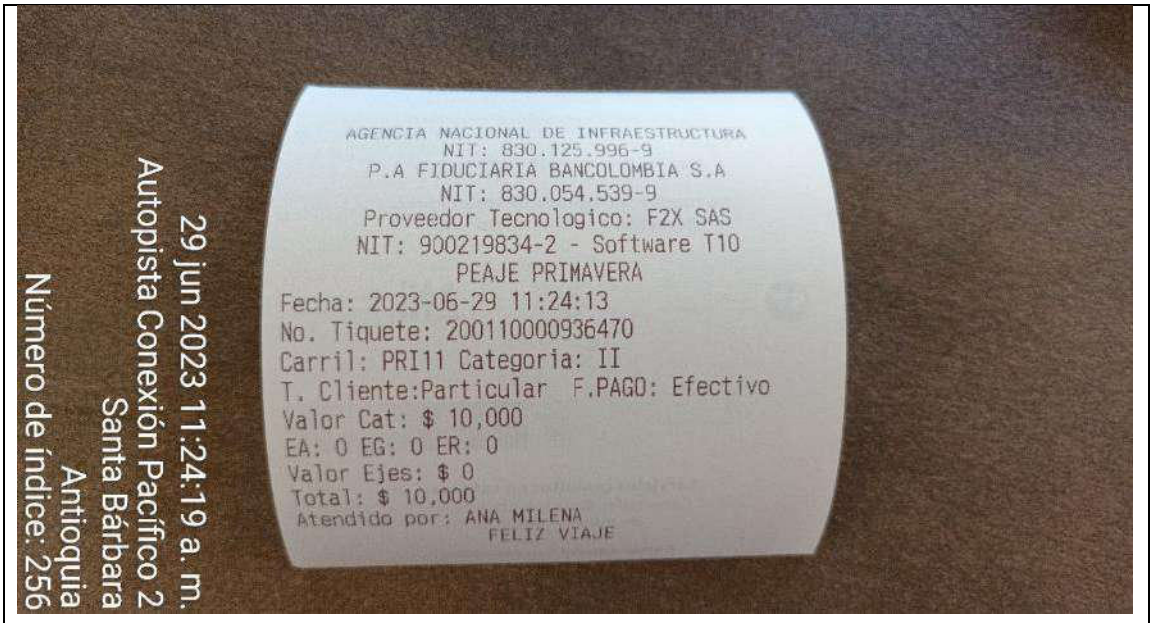
Ilustración 22 Tiquetes Térmicos.
Se observa el normal funcionamiento de los periféricos de impresión y la atención al usuario.

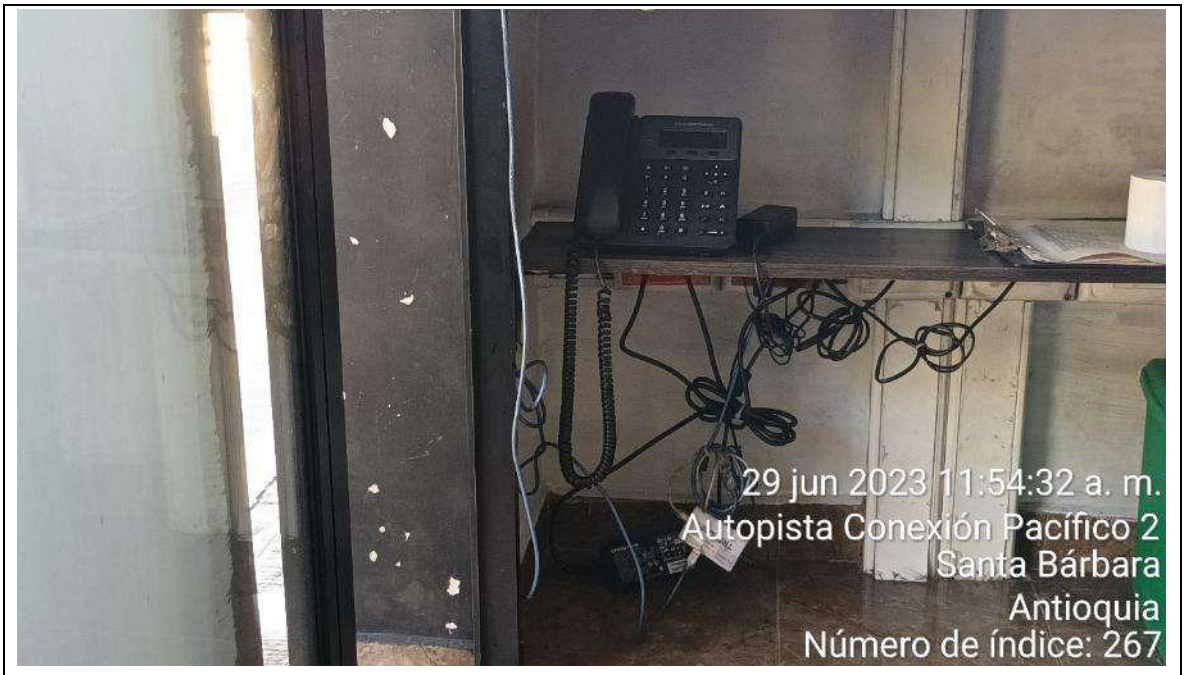
Ilustración 27 Elementos de la Red Eléctrica.
Se observa la instalación de nuevos elementos a la red eléctrica en las casetas de recaudo, las cuales no se encuentran identificadas del circuito y voltajes.

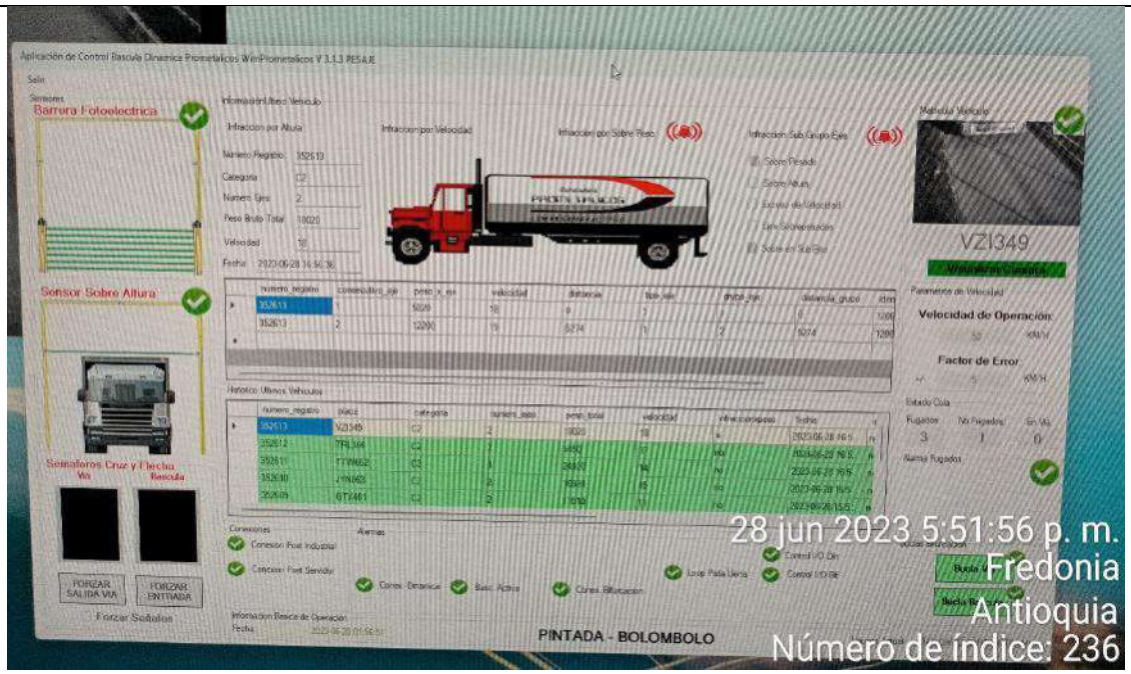
Ilustración 37 Sistema de Control de Peso – Dinámico

Se observa la realización del mantenimiento al sistema de control de peso en la báscula dinámica, la cual está ubicada en los carriles de ingreso.

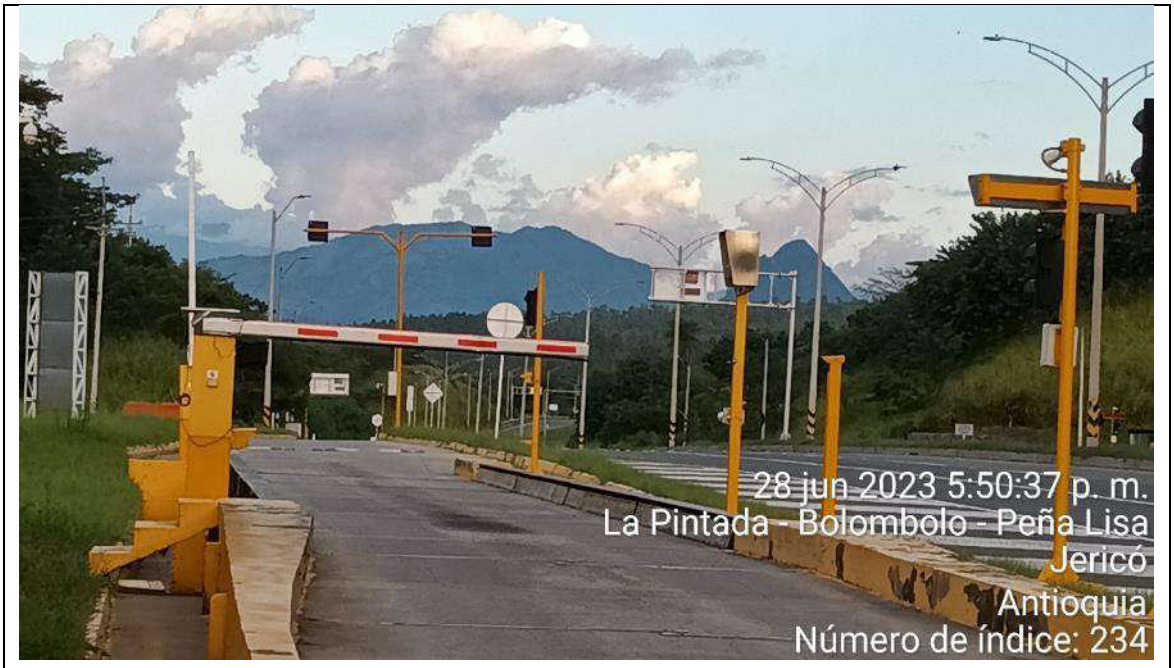
Ilustración 42 Estado de Infraestructura de la Bascula Estática.

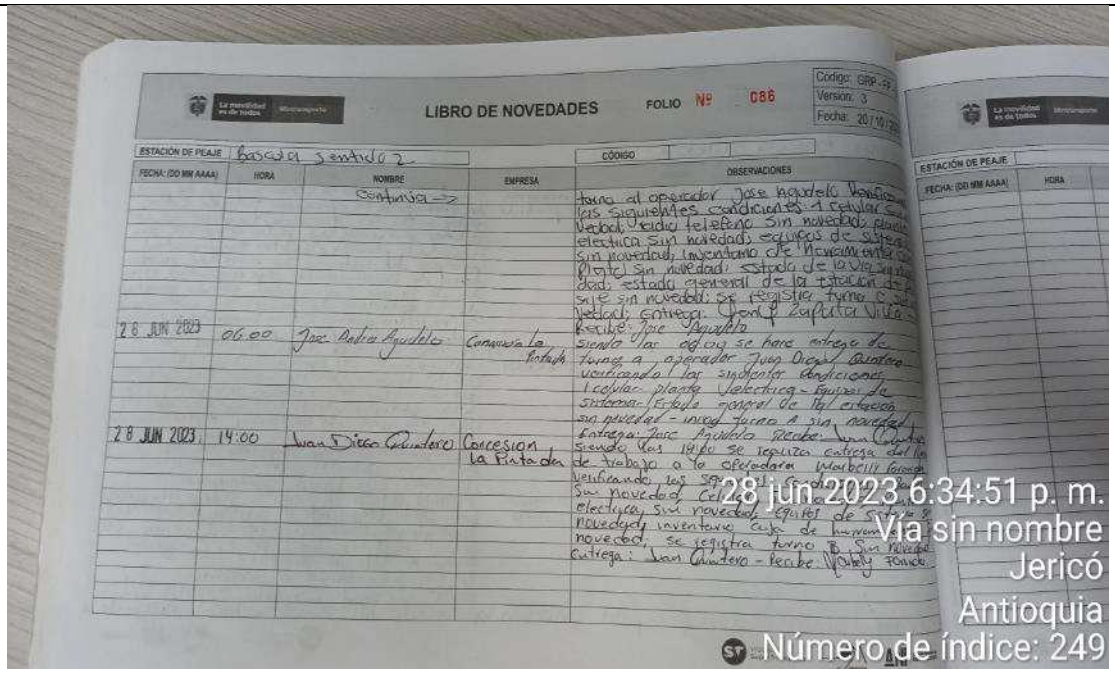
Ilustración 45 Libro de Registro Novedades.

Se observa el diligenciamiento y registros de los diferentes informes eventos del sistema de pesaje.
