ASUNTO: Aprobación informe de interventoría No. 10 correspondiente al mes de SEPTIEMBRE del 2023. Contrato de Interventoría No. VEJ-553 del 2022. Proyecto Autopista Conexión Pacífico 2.

Agencia Nacional de Infraestructura	**SISTEMA INTEGRADO DE GESTIÓN**		**CÓDIGO**	GCSP-F-202
	PROCESO	GESTIÓN CONTRACTUAL Y SEGUIMIENTO DE PROYECTOS DE INFRAESTRUCTURA DE TRANSPORTE	**VERSIÓN**	002
	FORMATO	REVISIÓN Y APROBACIÓN INFORME DE INTERVENTORÍA	**FECHA**	12/03/2018

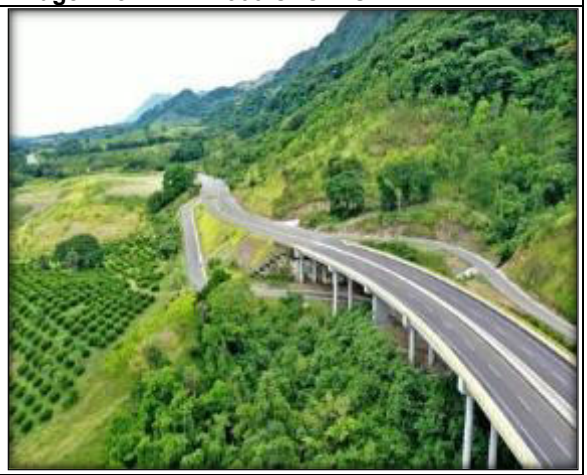
Imagen 20. Km 32+600 CI-CD, Puente Andes UF2

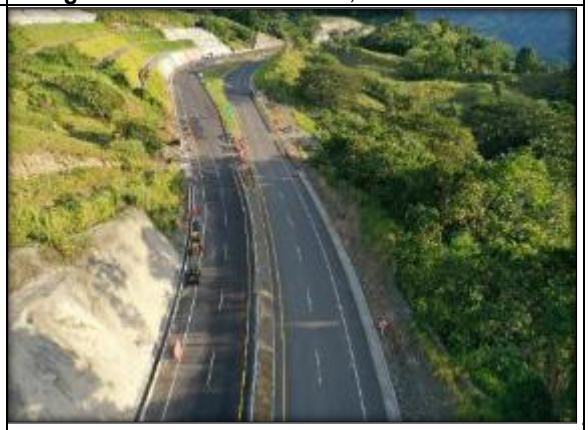
Imagen 32. Km 38+400 CI-CD, Doble calzada

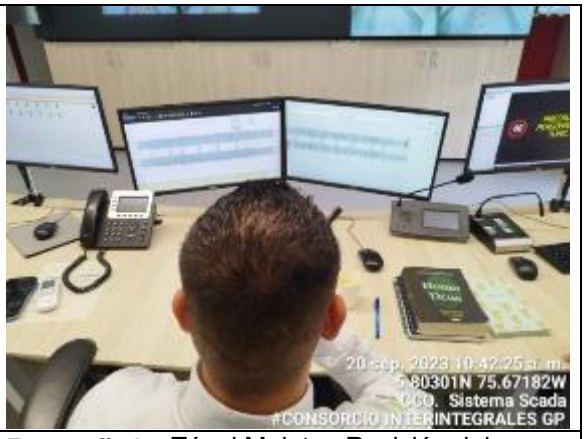
Fotografía 84 . Túnel Mulatos Revisión del sistema Scada desde el CCO.

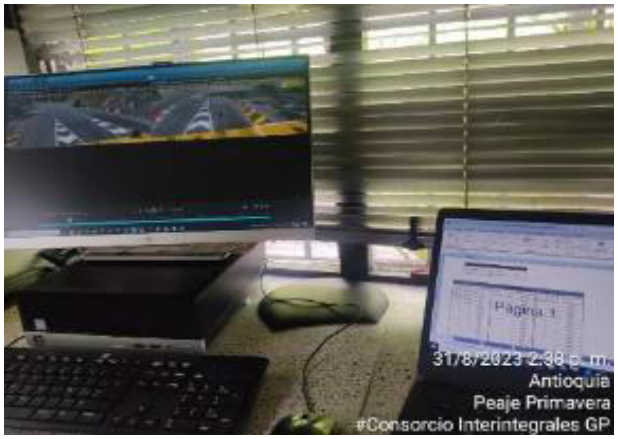
Fotografía 241 Tarifario en funcionamiento

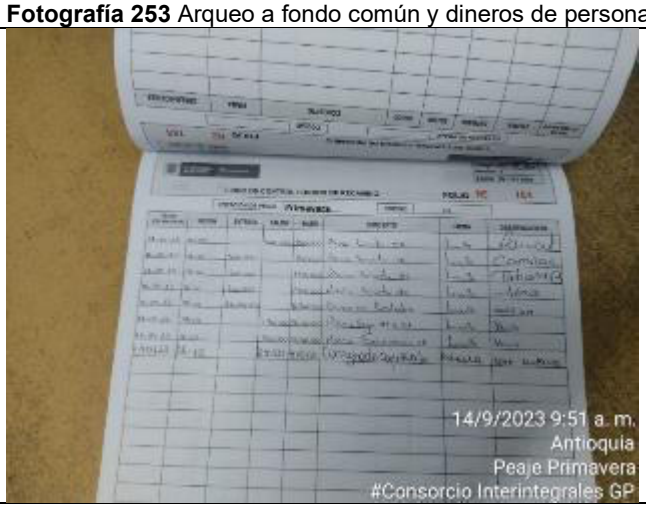
Fotografía 252 Arqueos a fondo de recambio

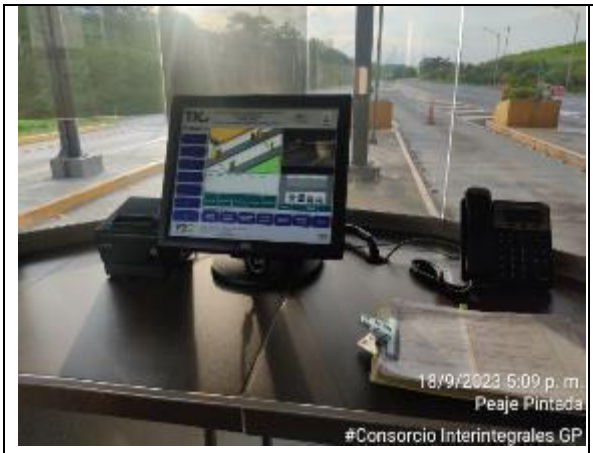
Fotografía 260 estación de peaje la pintada equipos telepeaje en funcionamiento.

- Se recomienda realizar constante inspección a las casetas de recaudo en especial a las de telepeaje y cubierta de la estación de peaje por tema de formación nidos de insectos (avispas).
- Realizar mas controles a los equipos de tráfico de vehículos para que disminuyan las discrepancias.
- Aseo general constante o cuando se presencie elementos como grasas, aceites y demás material que pueda perturbar el paso de los vehículos.

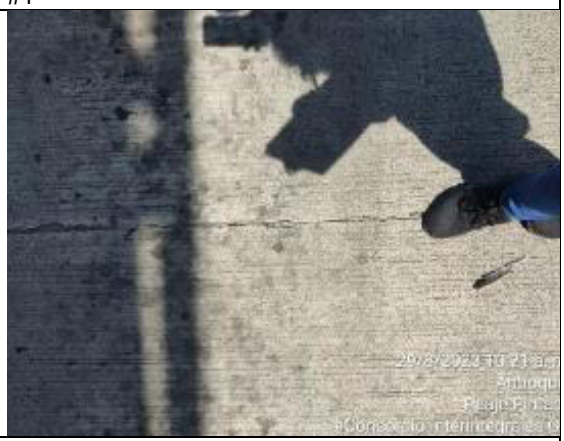
Fotografía 262 se presenta descascaramiento de pintura y pavimento.

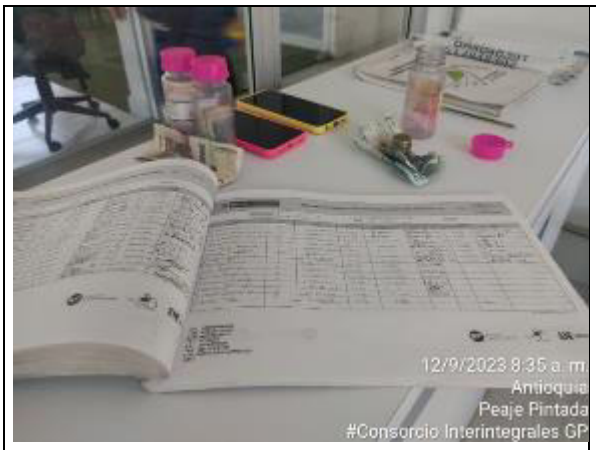
Fotografía 305 Arqueo a casetas de recaudo estación de peaje la pintada

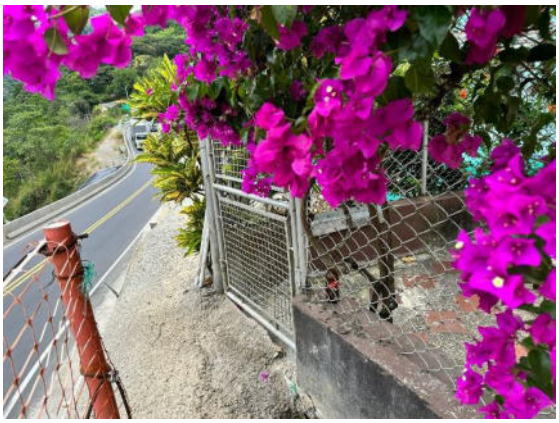
4. CP2-UF_05_LQ_003 FABIO DE JESUS HOLGUIN HERNANDEZ

Esta es la vista actual desde uno de los accesos vehiculares que tenía anteriormente el predio y que esta deshabilitado sin posibilidad de restitución por la rasante nueva que está a 3 metros aproximadamente por debajo de la nueva, después de la rehabilitación, el acceso peatonal no es funcional y es de alto riesgo.

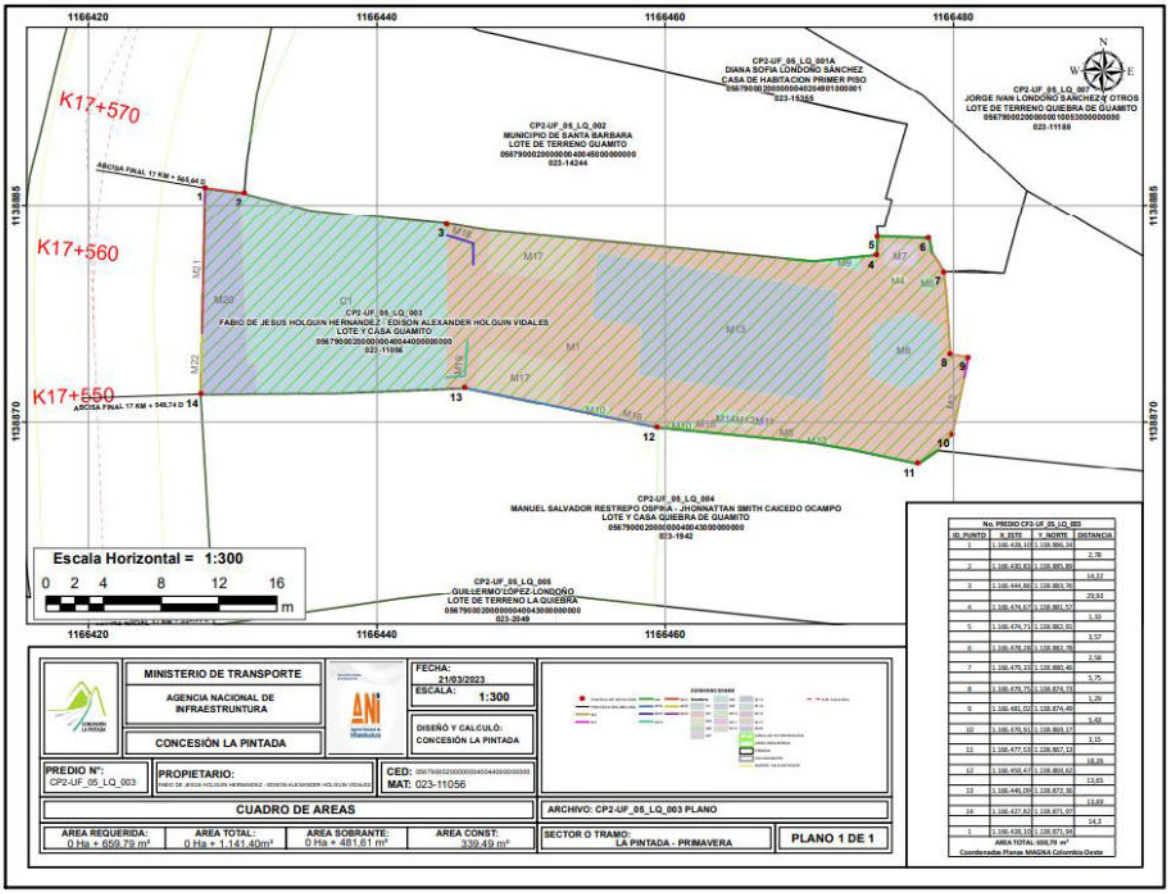
En la parte de atrás del predio el terreno quebrado y fuertemente quebrado con una pendiente mayor al 65%, por esta razón el área Remanente debe ser adquirida, por no ser desarrollable en sí misma en razón de su tamaño y funcionalidad por la alta pendiente y el difícil acceso.

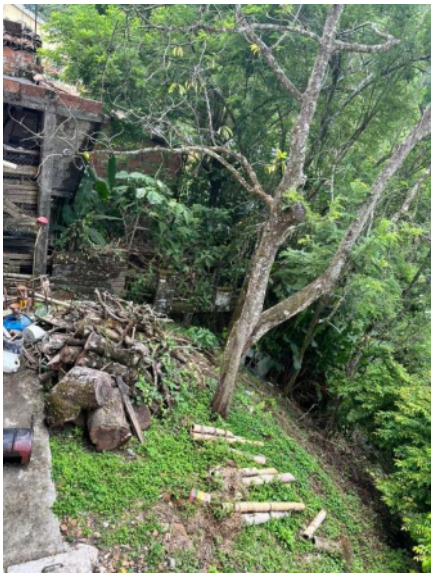
6. CP2-UF_05_LQ_005 GUILLERMO LÓPEZ LONDOÑO

Parte del frente del predio tiene acceso vehicular pero no se puede usar por la altura del predio respecto a la rasante.

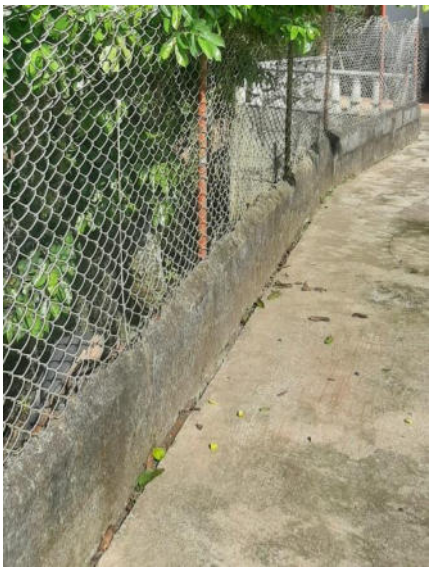
7. CP2-UF_05_LQ_009 HAMILTON LONDOÑO SANCHEZ JORGE IVAN LONDOÑO SÁNCHEZ $382.485.941

En la parte de atrás del predio el terreno quebrado y fuertemente quebrado con una pendiente mayor al 75%, por esta razón el área Remanente debe ser adquirida, por no ser desarrollable en sí misma en razón de su tamaño y funcionalidad por la alta pendiente y el difícil acceso.

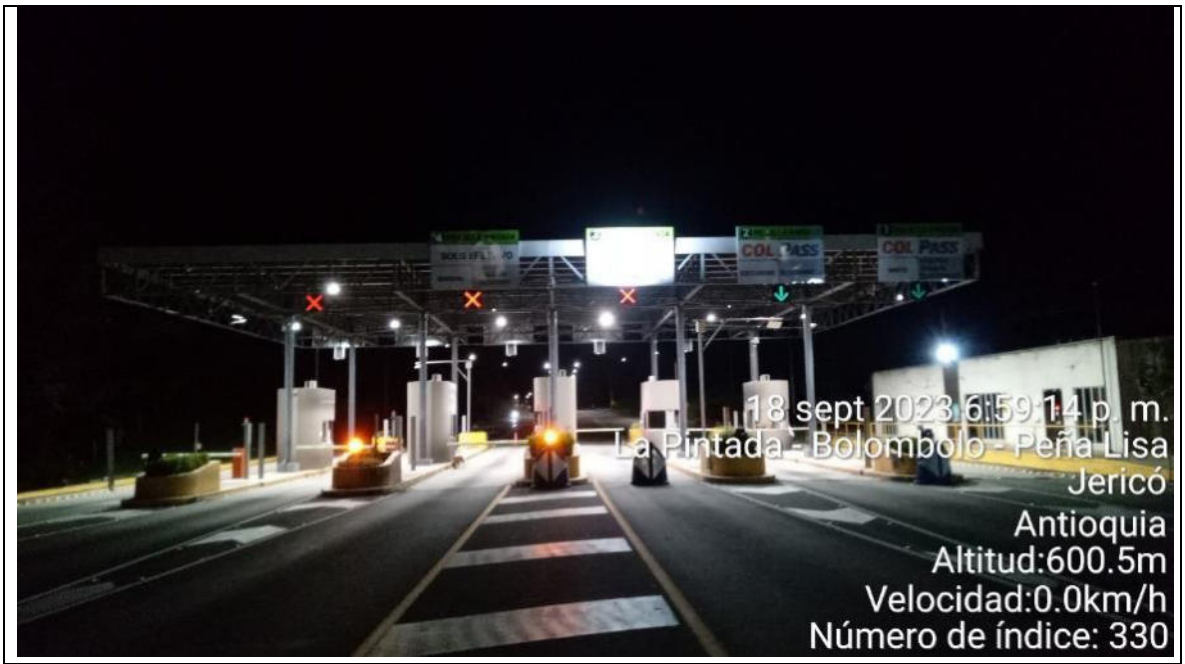
Ilustración 2 Registro estado físico de los carriles

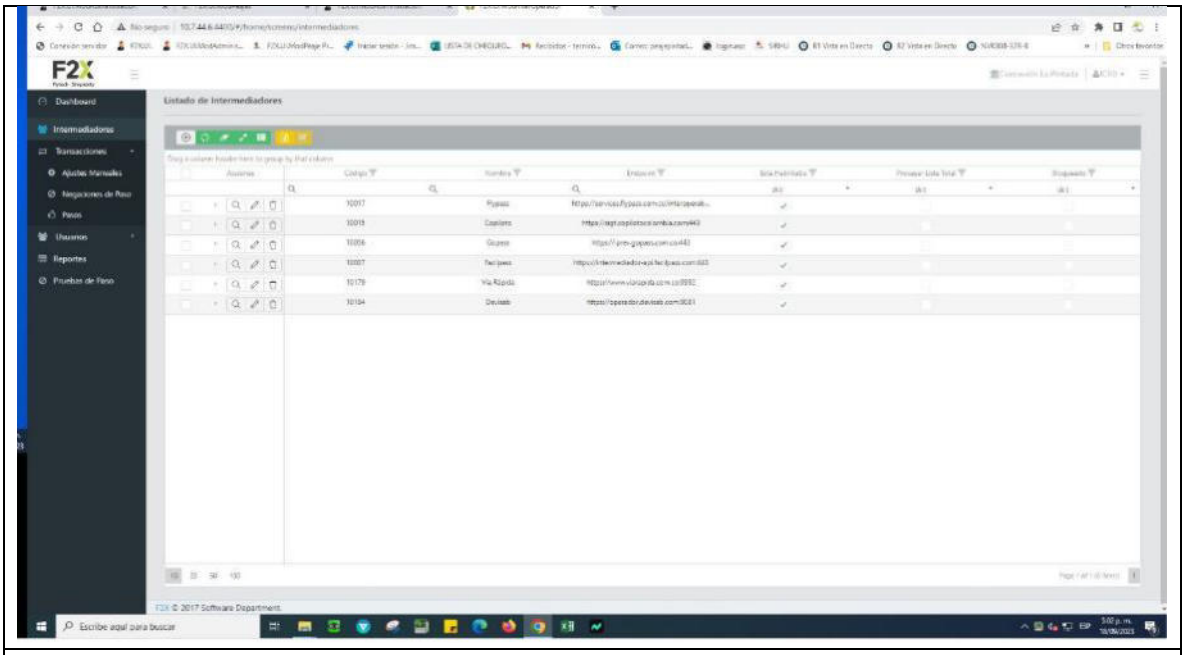
Ilustración 7 Intermediadores de Recaudo Electrónico.
Se observa el actualizado el registro de los intermediadores autorizados para el sistema IP/REV, por parte del ministerio de transporte.

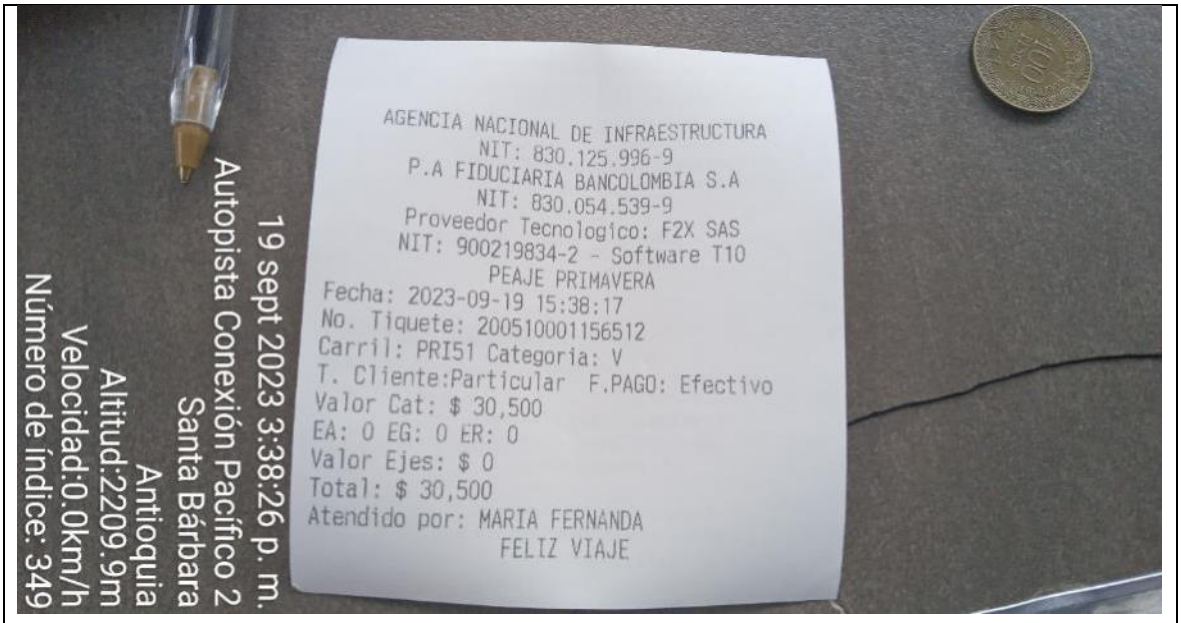
Ilustración 23 Tarifas Cobradas.
Se observa el correcto cobro de las tarifas autorizadas por cada categoría que transita por los diferentes carriles de la estación de peaje. Y la adecuada atención al usuario.

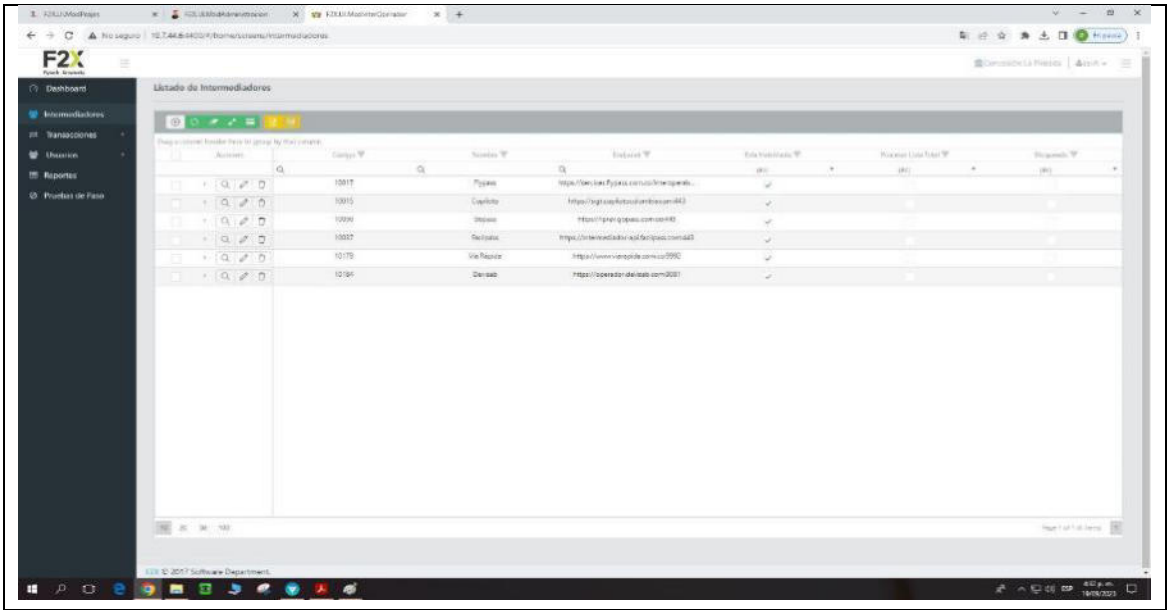
Ilustración 35 Registro de Intermediadores Autorizados.

Se observa el funcionamiento del sistema IP/REV, con los intermediadores autorizados por el ministerio de transporte que tienen acuerdo con la concesión.

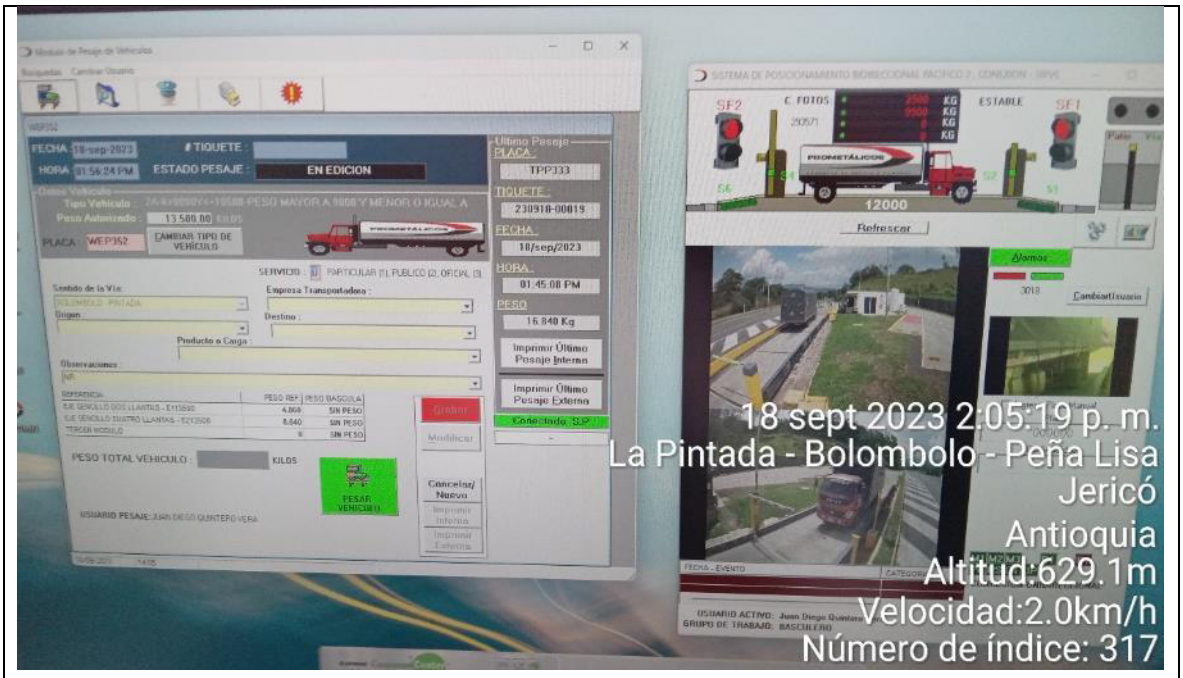
Ilustración 40 Sistema de Control de Peso – Estática

Se observa el funcionamiento adecuado del sistema de control de peso en la báscula estática.

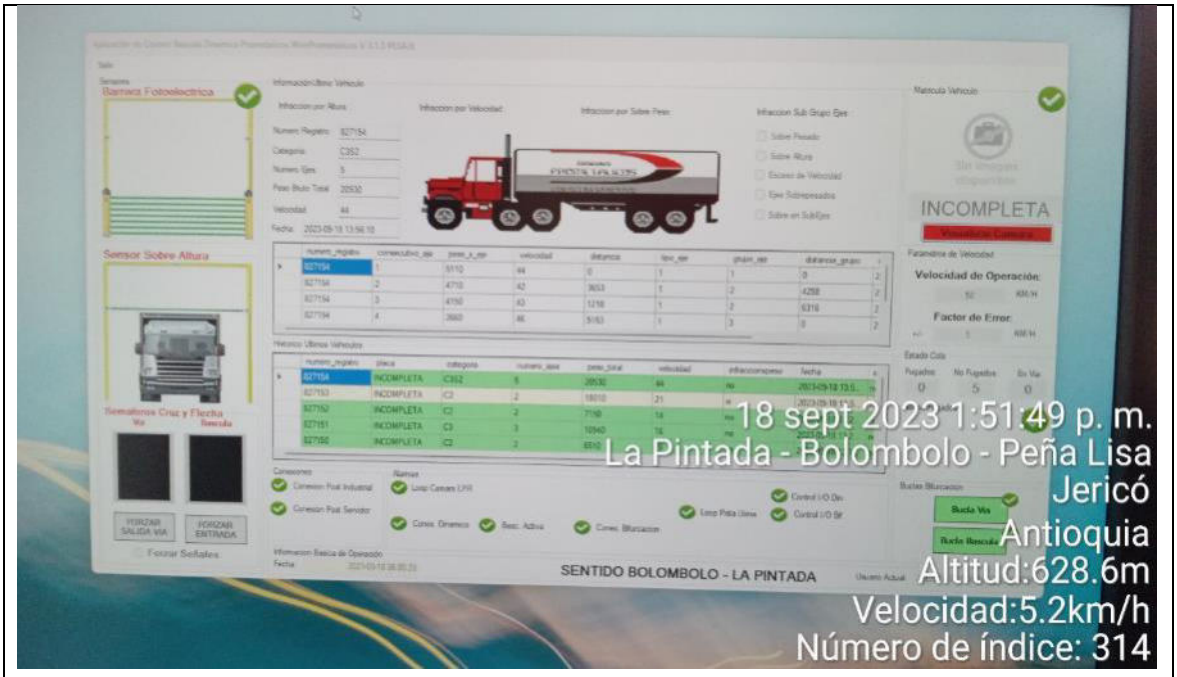
Ilustración 41 Sistema de Control de Peso – Dinámico

Se observa el funcionamiento adecuado del aplicativo de control de peso dinámico.

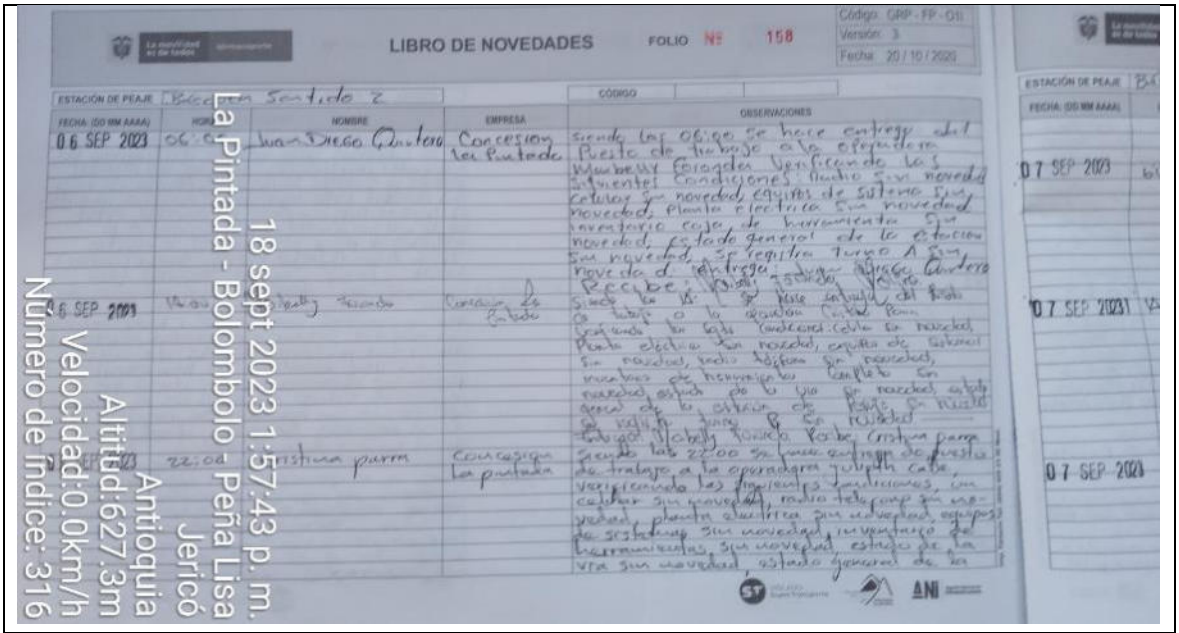
Ilustración 50 Diligenciamiento de Libros en la Estación de Pesaje.

Se observa el adecuado diligenciamiento del libro de novedades de la estación de peaje.

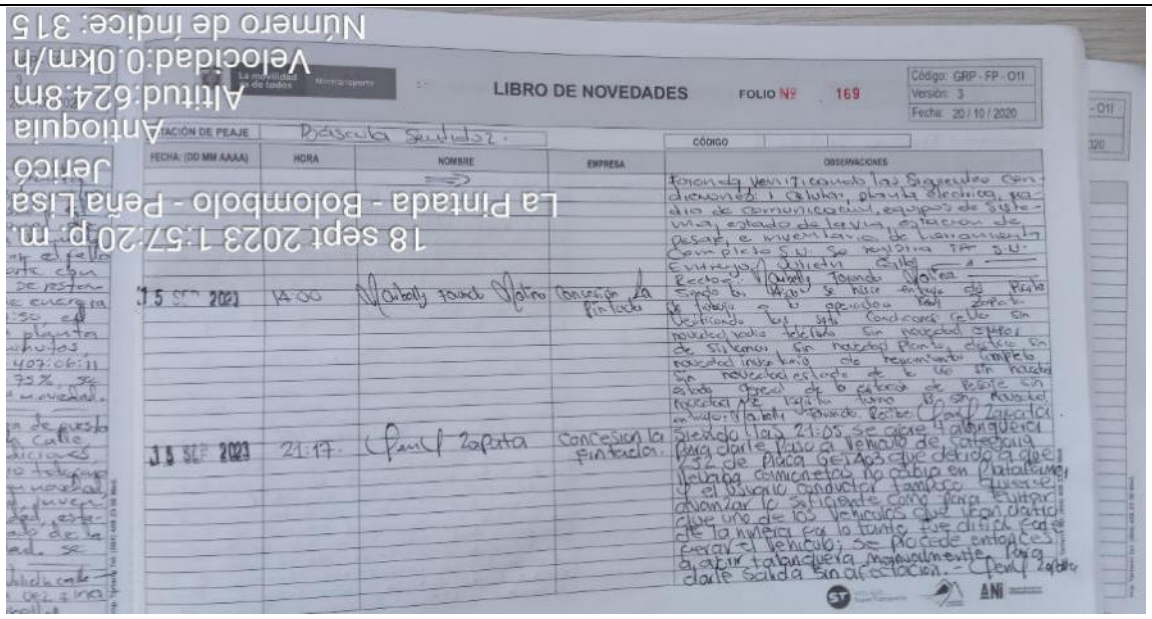
Ilustración 51 Diligenciamiento de Libros en la Estación de Pesaje.

Se observa el adecuado diligenciamiento del libro de novedades de la estación con los eventos más relevantes sucedidos en el día a día.
