01 junio 2025

Cliente: Alcaldía local de Tunjuelito- Bodega el Carvajal

Actividad: ESTUDIO DE SEGURIDAD

Ciudad: Bogotá DC.

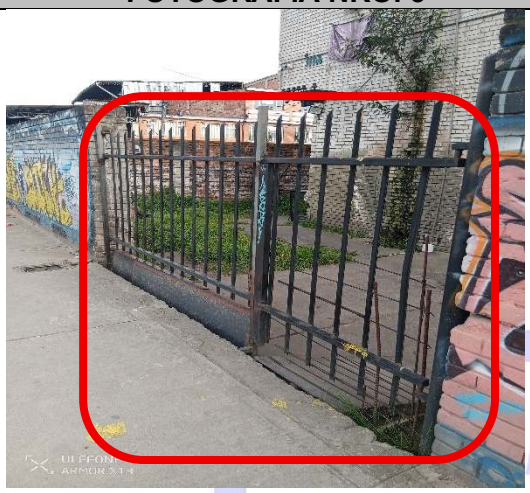
FOTOGRAFIA NRO. 1	FOTOGRAFIA NRO. 2

Al efectuar un recorrido externo por la parte oriente de la bodega sobre la carrera 72k, se identifica un muro de ladrillos sin altura suficiente que funciona como perimetral, no se cuenta con un cercado metálico **Recomendación:** ➢ Colocar señales claras y visibles sobre peligro, como disuasión para los bandidos. ➢ Varillas o barrotes metálicos sobre el muro que aumenten su altura y obstaculice la materialización de la intrusión. ➢ Cercado vivo que evite el acceso del delincuente al escalar el muro. ➢ Cercado eléctrico o de alarma que alerte a nuestros funcionarios para una reacción oportuna. ➢ Cámaras de movimiento con sensores que identifiquen de manera movimientos extraños dentro de la infraestructura.	Por la parte norte sobre la calle 34 sur se da la continuidad al muro perimetral de la edificación donde presenta las mismas falencias de seguridad mencionadas anteriormente, exponiendo así la edificación en 180°, sobre esta se encuentra el acceso peatonal de la edificación. **Recomendación:** ➢ Cercado vivo que evite la visibilidad de la parte externa a la interna, obstaculizando el análisis delictivo. ➢ Barrotes metálicos que limite la materialización de la intrusión. ➢ Reflectores que iluminen de manera precisa el área perimetral de la edificación y permitan la identificación de un intruso. ➢ Instalación de elementos antiescala en la parte superior del muro como alambre de espino o de cuchillas

Sin implementar

Rejas o barrotes metalico

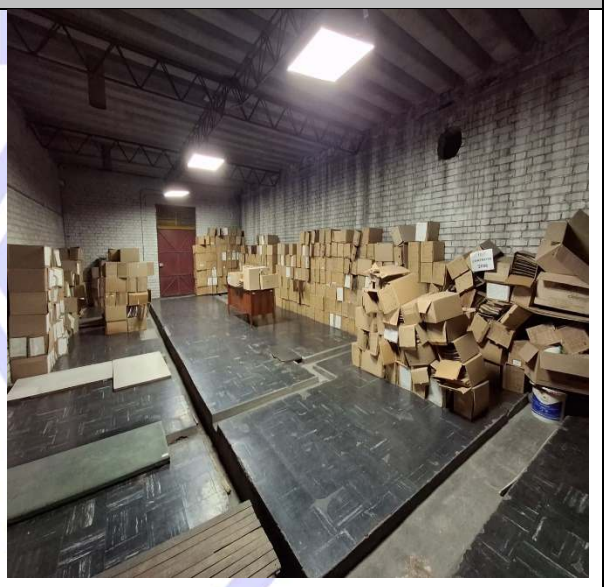
FOTOGRAFIA NRO. 1	FOTOGRAFIA NRO 2.

En la parte interna costado sur se evidencia una viga o columna en cemento por la cual puede transitar personal sin mayor dificultad lo que daría paso a la materialización de la intrusión. **Recomendación:** ➢ Implementar sistemas de alarma que alerten al personal de vigilancia cuan un intruso logre acceder a las instalaciones de la edificación. ➢ Cámaras de videovigilancia con infrarrojo y sensor de movimiento que realice el seguimiento del intruso que logre acceder a las instalaciones.	La bodega cuenta con 03 (tres) bodegas que permanecen bajo candado, las puertas metálicas están desgastadas y corroídas, a pesar de que no se encuentra ningún material delicado dentro de estas, dan acceso pleno a las instalaciones donde se encuentran archivos de la alcaldía y materiales usados para sus actividades. **Recomendación:** ➢ Fortalecer estructura para evitar la ruptura o daño a los marcos, con el fin de ingresar de manera forzosa a las instalaciones. ➢ Las bisagras o cerraduras débiles pueden facilitar el acceso no autorizado por ello se recomienda reemplazarla por modelos mas robustos y de alta seguridad. ➢ Implementar sensores de apertura que alerte la apertura de estos accesos para la pronta reacción por

parte de los funcionarios de seguridad privada.

Implementar
