FUERZA AEROESPACIAL COLOMBIANA	Código	DE-DEAJU-FR-019
	FORMATO INFORME DE SUPERVISIÓN OBRA PÚBLICA	Versión	8
		Vigencia	7/04/2025

FECHA INFORME DE SUPERVISIÓN	31/07/2025	**PERIODO REPORTADO DEL:**	18/06/2025	**AL:**	31/07/2025
CONTRATO Nº	005-00COFAC-DIFRA-2025	**CONTRATISTA**	VERTICAL DISEÑOS SAS - EN REORGANIZACION		
OBJETO	OBRA PUBLICA PARA EL CUMPLIMIENTO DEL PLAN DE REGULARIZACIÓN Y MANEJO DEL DISPENSARIO CONJUNTO DE SANIDAD MILITAR FAC-ARC EN LA CIUDAD DE BOGOTÁ D.C, CONFORME ANEXO TECNICO Y DEMÁS ESPECIFICACIONES TÉCNICAS QUE RIGEN EL PROCESO				
FECHA DE INICIO	18/06/2025	**FECHA DE TERMINACIÓN**	20/08/2025

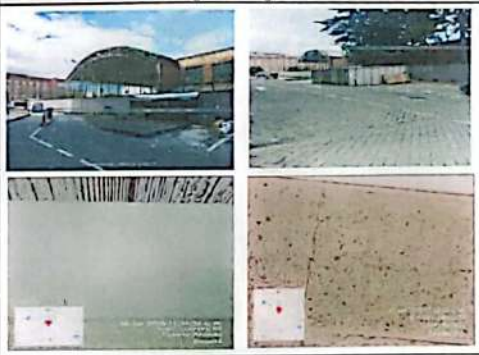
Edificios y zonas exteriores presentes al Norte	Registro fotografico
Parqueadero y muros laterales, piso en adoquín en regular estado por uso, donde se evidencia ahuellamiento zona con especies herbarias que van a ser trasladadas de acuerdo con solicitud. Talanqueras inhabilitadas con sensor, área con cámara de seguridad a reubicar, cuenta con punto hidráulico, se evidencia sardinel con fisuras. Y faltante de material entre juntas y cinta de confinamiento que presentan grietas. Muro lateral pañetado que presenta fisuras y algunas áreas con grietas. Se evidencia ahuellamiento significativo en parqueadero #44. Caseta de vigilante que presenta fisuras en muros y enchape de baño, fisura en placa contrapiso y cinta de concreto de talanquera ingreso vehicular en rampa que presenta fisuras, bolardos de separación en regular estado presentan desgaste y levantamiento de pintura. En cuanto a la fachada exterior de dispensario, en esta se evidencian abultamiento de pañete y desprendimiento de material, fisuras y grietas, evidenciadas durante recorrido no solo exterior sino interior de la entidad. Por otro lado, se realiza recorrido interno de las áreas del dispensario que cuentan con zócalo y ventana con vidrios hacia fachada de entidad, pisos enchapados en baldosa, mampostería en vinilo. Recorrido en el que se evidencian en los baños de todos los pisos fisuras en enchape de muros, piso y media caña de los baños, en cuanto a los pasillos internos se evidencian fisuras en enchape de mediacaña.

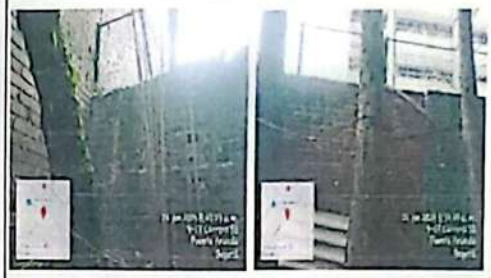
Zona 2. Polideportivo de institución educativa
Zona aledaña al dispensario de sanidad. Polideportivo, con piso en baldosa que se evidencia con desgaste, baldosas rotas, grietas, techo en cerchas y columnas metálicas de cerramiento, bancas en concreto con desgaste pintadas en vinilo de color verde, se evidencian filtración de agua en muros laterales. Muro interno que colinda con parqueadero de dispensario de sanidad cuenta con tarima del polideportivo, muros en los que se evidencia levantamiento de pintura y material, faltante de tapa en cajas en conexión eléctrica, y humedad con moho en parte inferior de muro, en escalones para subir a tarima se evidencia faltantes de adoquines y material.
Zona 3. Zona verde y aulas de clase
Muro lateral hacia dispensario se evidencia muro en ladrillo a la vista con desgaste, grietas y rompimiento en algunas piezas, algunas grietas, ya hacia área de aulas de clase al ingreso en muro se evidencia fisura. No es permitido el ingreso a las aulas, ya que en este momento están en receso escolar por temporada de vacaciones y previo a la salida de estudiantes dejan todas las áreas cerradas.

Zona verde con especies herbarias en regular estado, pasto con altura considerable. Zona que cuenta con poste de alumbrado.
