INFORME DE SUPERVISIÓN

Informe de Actividades

Contrato: CO1.PCCNTR.8133956

Realizar mantenimiento preventivo y correctivo de los jardines verticales de los bloques A y B de la Sede Boston del Centro de la Innovación, la Tecnología y los Servicios del SENA Regional Sucre.

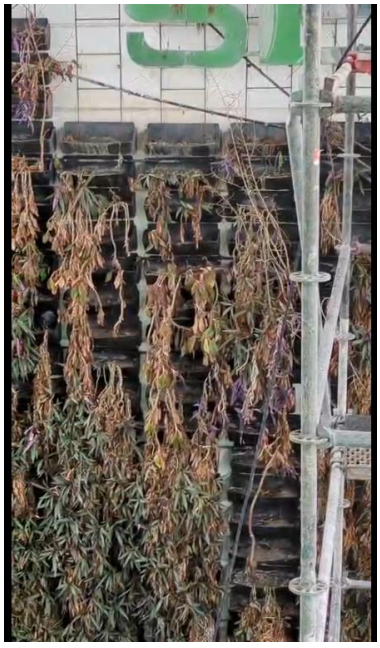
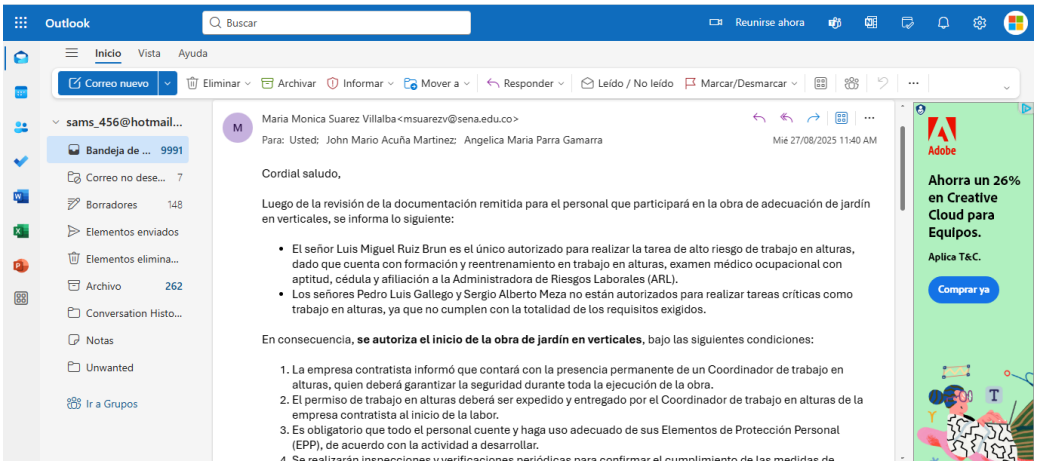
Foto. Estado del jardín externo

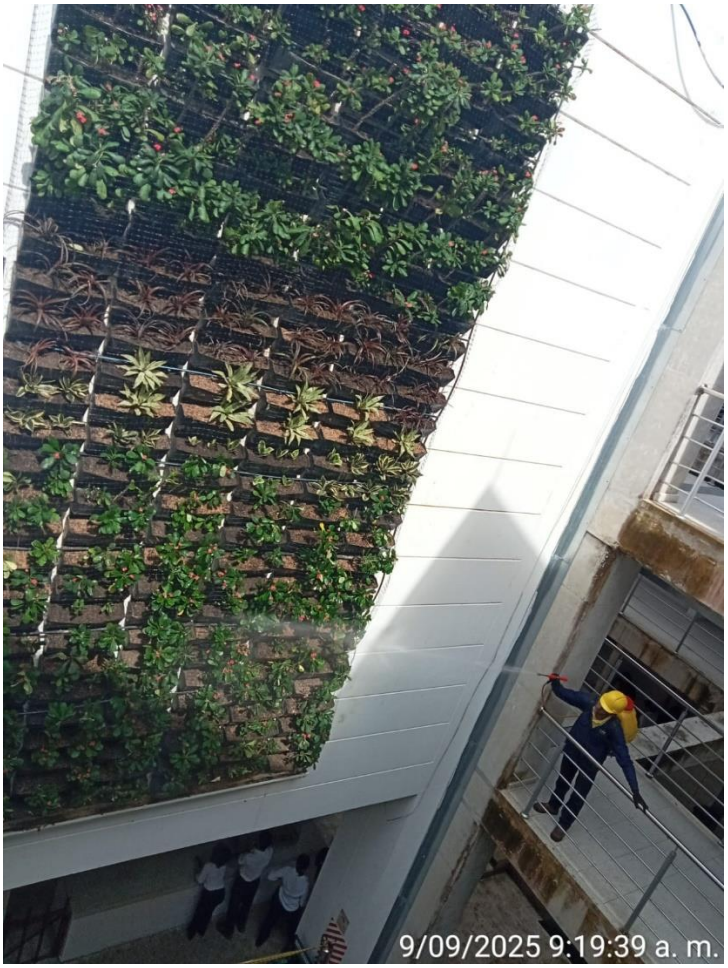
Foto. Asperción para humedecer.
