AMVCD-395-2024

Referencia: Administración Vial de las carreteras nacionales a cargo de la Dirección Territorial Santander, grupo AMV 1 lote 1.

Asunto: Informe deslizamientos y caídas de roca que afectan seguridad y transitabilidad en la Ruta 55ST02 Málaga - Los Curos.

REGISTRO FOTOGRAFICO DERRUMBES RUTA 55ST02

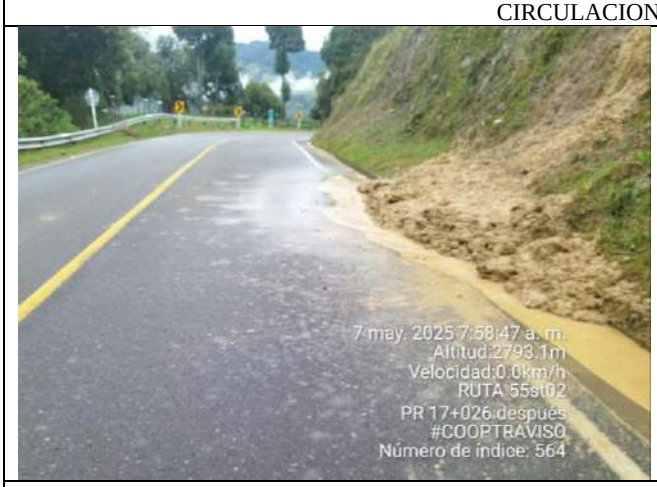
PR12+200 DERRUMBE QUE SE PRESENTA REPETIDAMENTE. ATENDIDO POR COOPERATIVA AMPLIANDO ANCHO DE CIRCULACION Y SEÑALIZACION.
