INFORME VISITA
PUENTE HISGAURA
Visita del 29 de septiembre de 2023

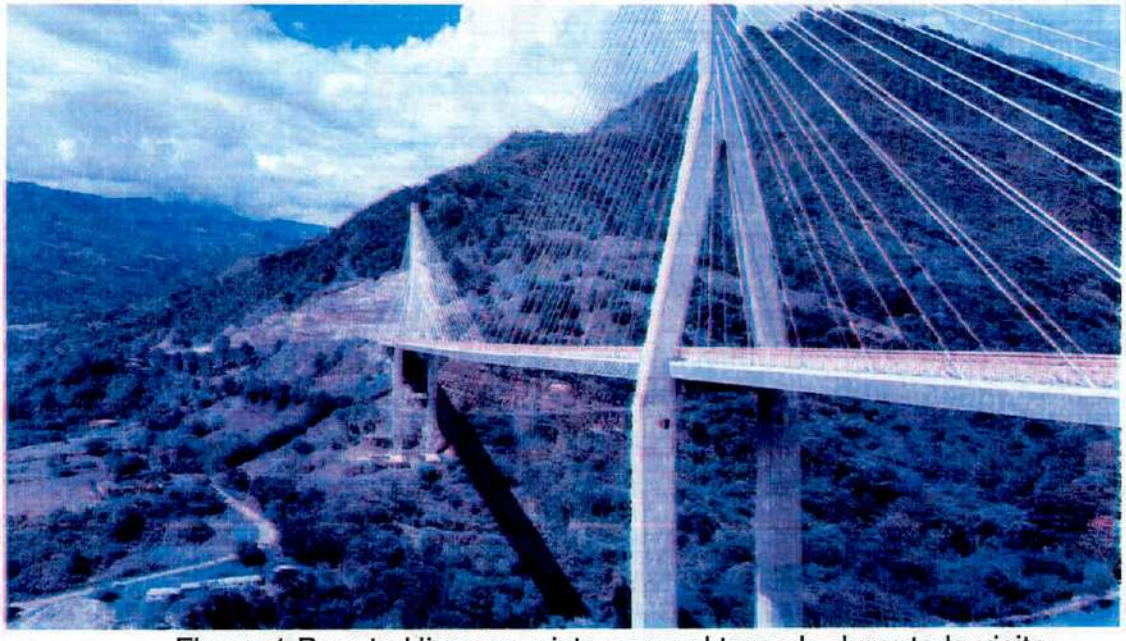
Figura 1 Puente Hisgaura vista general tomada durante la visita

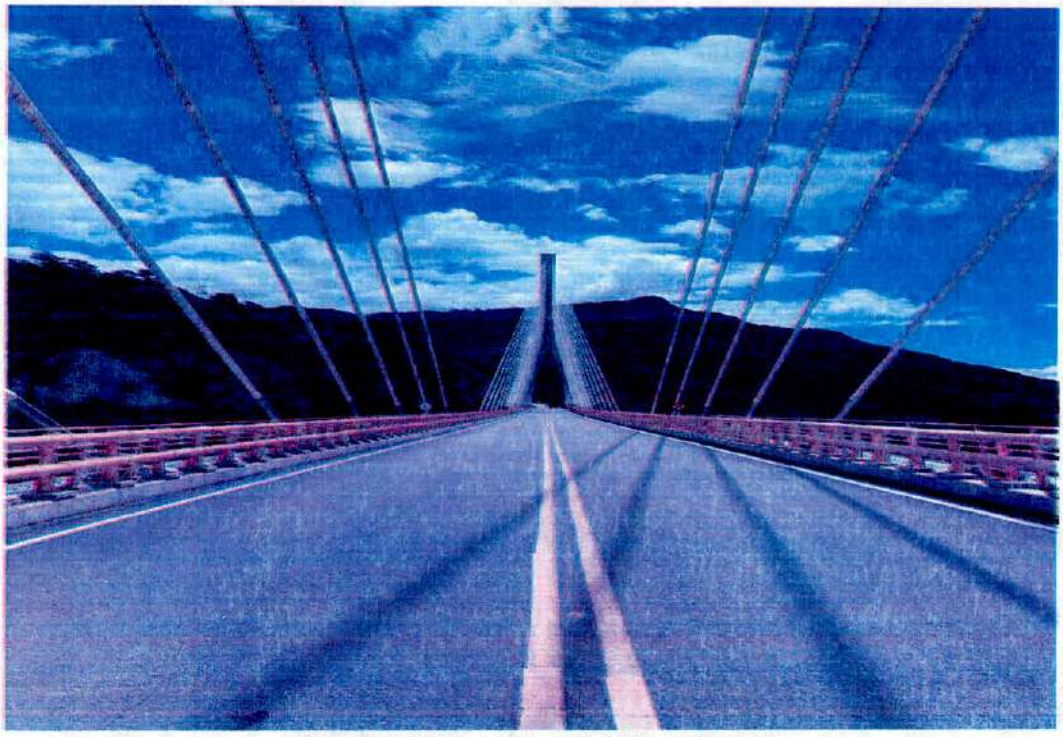
En la visita se evidencio el buen estado del puente, tanto en su funcionalidad técnica como en su apariencia general. Particularmente el tablero y la capa de rodadura, que fueron objeto de anteriores observaciones por parte del Instituto Nacional de Vías (INVIAS) y del Fondo de Adaptación (FA), presentan un aspecto normal, sin fisuración adicional y con una transitabilidad adecuada, lo cual fue positivamente comentado durante la Visita Técnica (ver figura 2), tal como se dejó constancia en el Acta de Reunión que se suscribió.

Figura 2 Vista general del pavimento

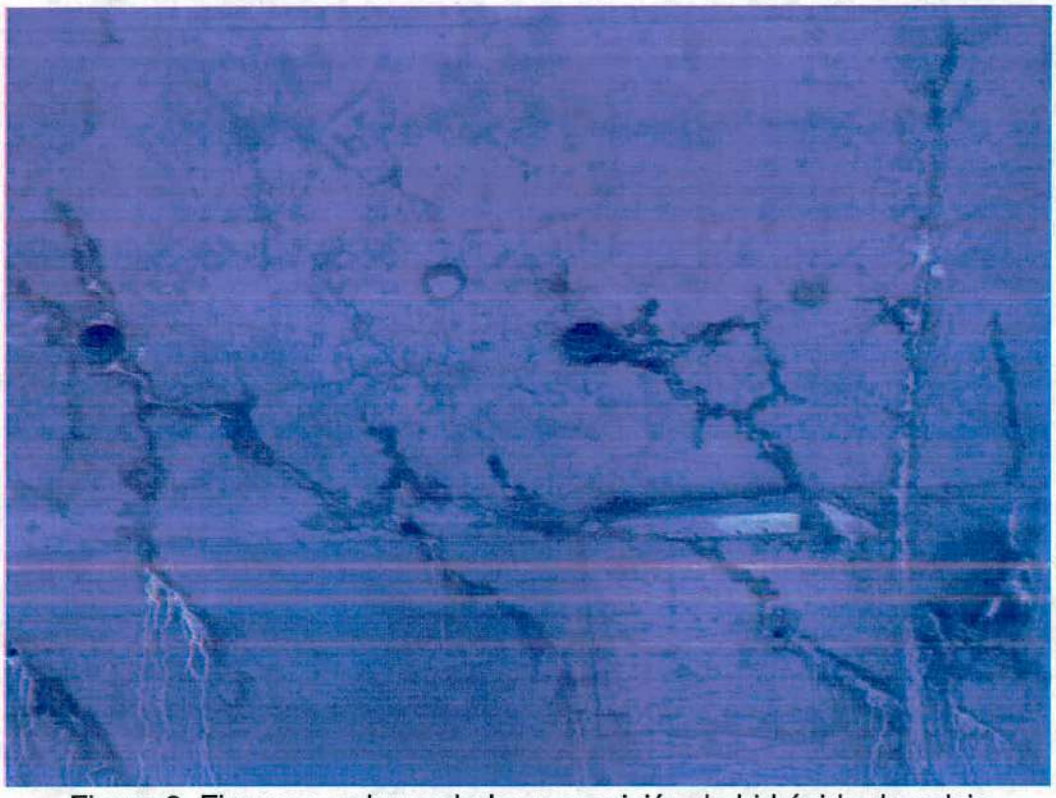
Las fisuras en la cara inferior de la losa del tablero, presentadas durante el proceso constructivo no se han visto incrementadas durante la etapa de puesta en servicio del puente y se conservan las detectadas y censadas en su momento por la firma Holanda. Cabe resaltar que esta fisuración es apreciable solamente en un numero muy pequeño de dovelas, durante la visita se evidenció un numero inferior a 12 dovelas con mas de 5 fisuras y esporadicamente en otras dovelas de la cara inferior.

Muchas de estas fisuras exhiben una mancha blanca en su recorrido, la cual ha sido citada con preocupación en varios informes, haciendo referencia a la durabilidad del tablero. Esta sustancia corresponde al hidróxido de calcio que forma el cemento al hidratarse, sal soluble en agua que tiene un pH alto, lo que la hace precisamente defensora del concreto contra el ataque ácido del CO_2.

En aquellas fisuras por donde pasa algo de humedad el hidróxido de calcio es lixiviado a través de ellas, y sale a la superficie de la losa. En la superficie, este hidróxido se combina con el CO2 presente en el ambiente y forma Carbonato de Calcio. Este compuesto, también blanquecino, no es soluble en agua. Este afortunado suceso hace que fisuras por las cuales brota hidróxido de Calcio, con el tiempo se sellen en un proceso conocido técnicamente como **SELLADO AUTÓGENO**.

Figura 3. Fisuras con humedades y aparición de hidróxido de calcio en la superficie que las va sellando.

Por las razones anteriormente descritas, no consideramos conveniente la intervencion de las fisuras que se presentaron durante el proceso constructivo en la cara inferior de la losa de las dovelas.

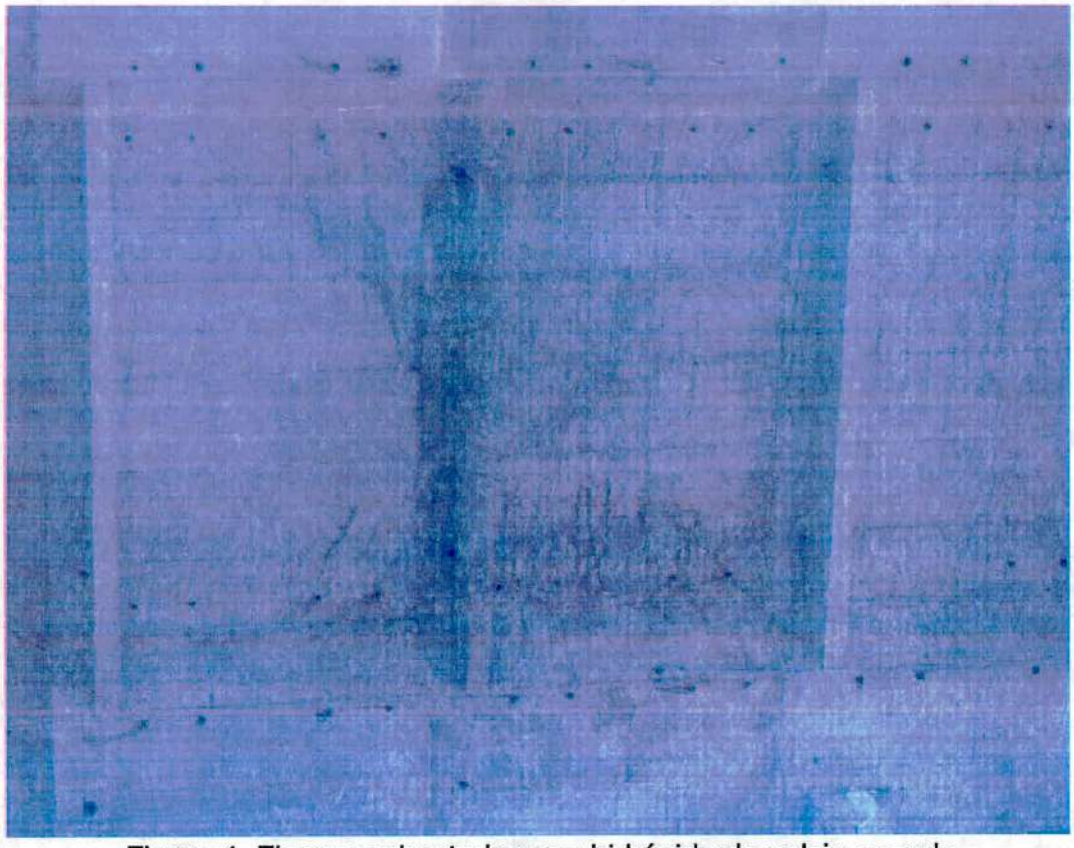
Figura 4. Fisuras colmatadas con hidróxido de calcio cuando pasa humedad a través de ellas

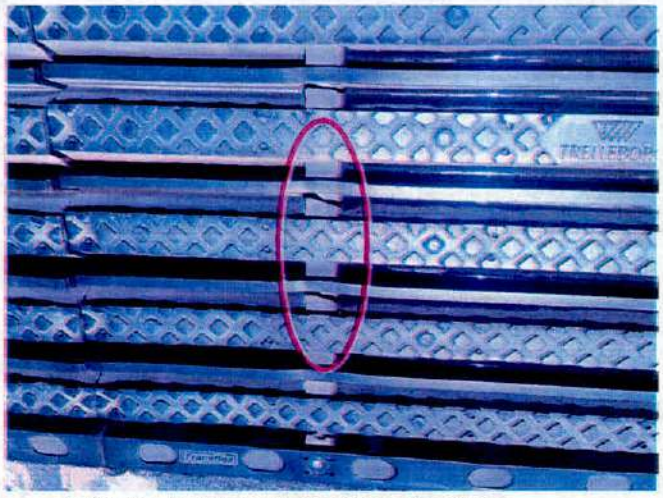
Figura 5 Junta lado San Andrés

Las figuras 5 muestra la Junta de dilatación del puente en el tablero del costado San Andrés, que presenta una rotura del forro elastomérico que cubre las barras galvanizadas transversales de la junta. Este forro es de carácter puramente estético y no afecta el comportamiento de la junta, tal y como fue explicado a los ingenieros del INVIAS y el FA. Ver respuesta de TRANSFLEX fabricante de la junta.

Se recomienda mantener la junta limpia y libre de arena, que puede eventualmente bloquear e impedir el libre movimiento de la misma.

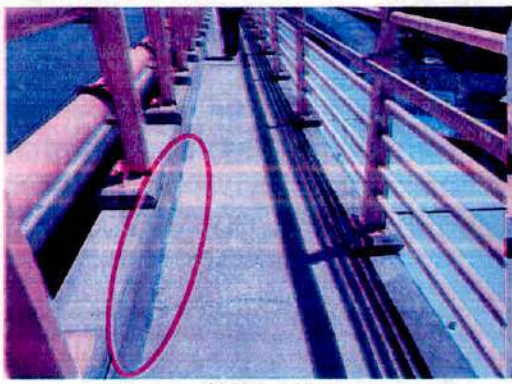
Efectivamente se observan una serie de fisuras transversales en los andenes en ambos costados del puente.

Estas fisuras son causadas por la contracción natural que experimenta el concreto, al verse restringida por los elementos rígidos que impiden el libre movimiento. Tanto el bordillo que da a la vía (ovalo rojo en la figura 6), como la viga de apoyo de la baranda peatonal mostrado en la figura 7, restringen la posible dilatación de la losa del andén.

Figura 6 Bordillo interior

Para corregir esta condicion que favorece la aparicion de fisuras de contraccion, generando una modulacion entre juntas (largo/ancho) de 5:1, se propone hacer al menos dos cortes entre juntas en los andenes, sellandolos con masilla elastica.

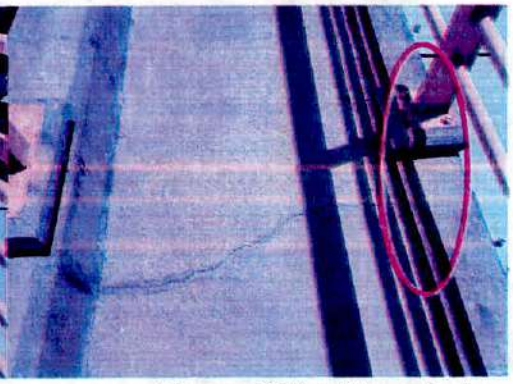
Figura 7 Bordillo exterior

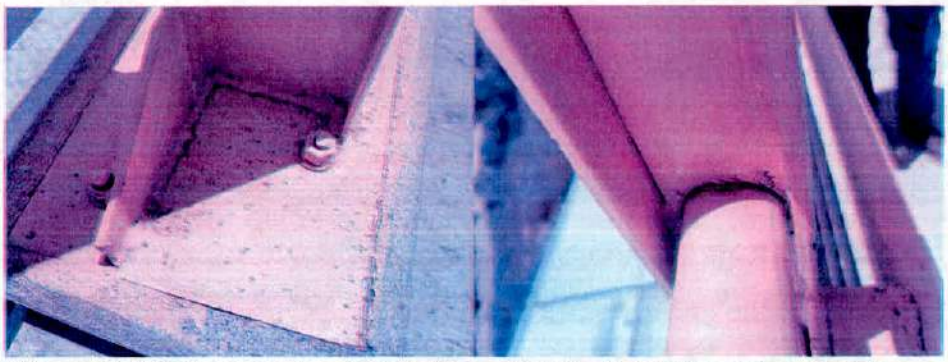
Las barandas están en buen estado general. Durante la visita se hizo mucho énfasis en que el procedimiento de soldadura y de pintura presentó algunos defectos como el no retiro de las esquirlas de soldadura, las cuales, por bajo recubrimiento con la pintura, muestran oxidación.

Las platinas de fijación de la baranda muestran también defectos de alistamiento para la pintura (figura 8) y en los remates de los tubos se observan zonas sin recubrimiento (figura 9).

Figura 8. Platinas de las barandas. Figura 9. Tubos y los parales.

Son detalles menores que no van a causar daños de consideración a mediano plazo, pero con el tiempo se harán más notorios. Se recomienda atender la solicitud y llevar a cabo la cuidadosa pulida y repintaddo de estas zonas defectuosas.

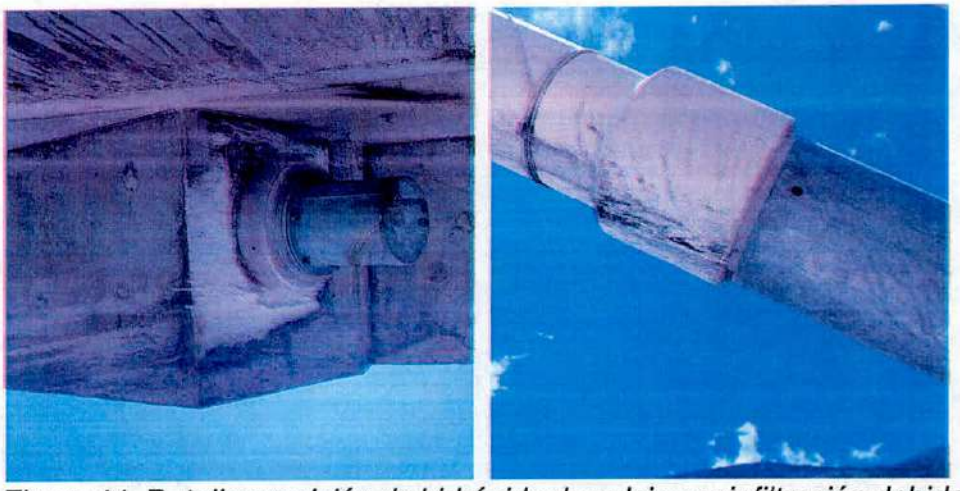
Se observa aparición de hidróxido de calcio por una de las cuñas de tensionamiento del 4 cable lado derecho desde costado San Andrés. La causa aparente es la infiltración de agua lluvia por defectuoso sello de la capucha, lo que se puede solucionar fácilmente mediante el sello o alargue del capuchón, labor que puede hacerse con el mismo sistema **Sikadur Combiflex-SikaFlex,** enunciado para la solución de la oxidación en la imposta metálica.

Figura 11. Detalle aparición de hidróxido de calcio por infiltración debida a defecto de sello del capuchón

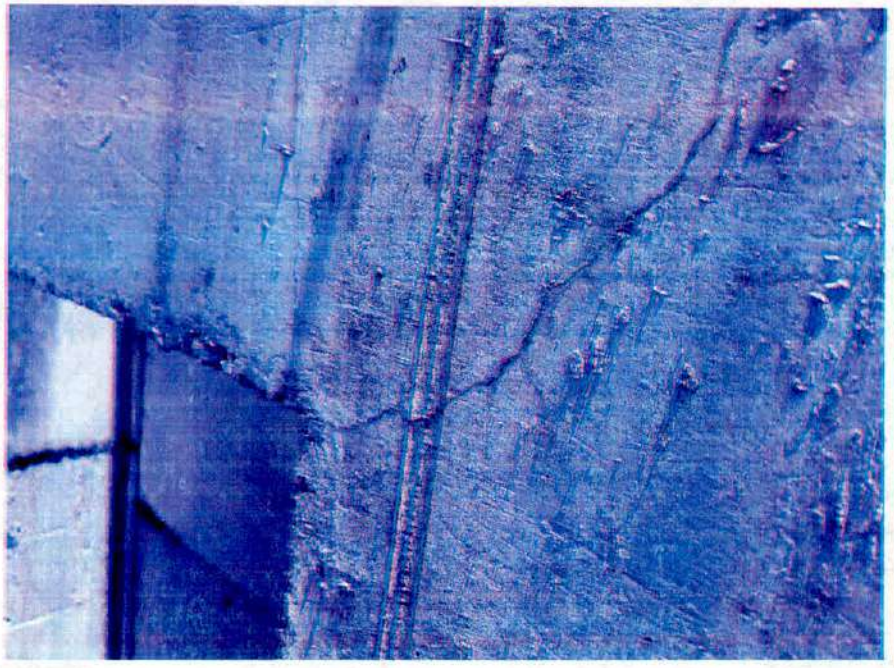
Se evidenciaron algunas fisuras en los muros de la zona de arranque del puente (parte inferior de los apoyos), causadas por efectos de la contracción de secado, la mayor parte de ellas con aperturas inferiores a los 0.4mm.

En la esquina del muro donde se genera un cambio de geometría (ver figura 8), se observa una fisura colmatada con hidróxido de calcio que lixivia del concreto lo cual imposibilita su inyección. Se recomienda hacer una regata en la dirección de la fisura y reparar con mortero estructural auto imprimante que no requiere puente de adherencia, tipo Mapegrout T60 o SikaTop 122 Plus Monocomponente.

Figura 8 Fisura de esquina colmatada con hidróxido de calcio.

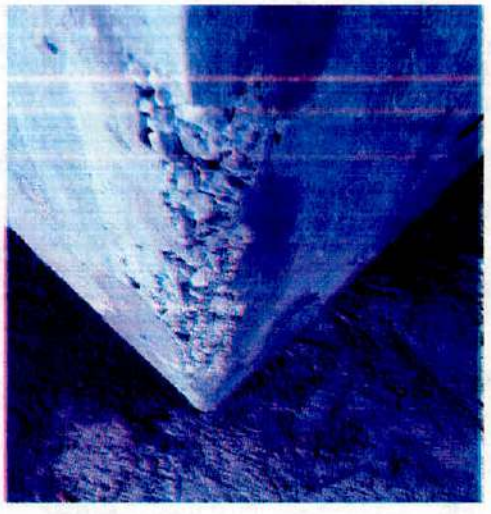
Figura 14. Hormiguero de esquina por defectuosa compactación

Pequeños hormigueros de carácter puramente estético, como el mostrado en la figura 9, pueden ser reparados también con mortero estructural del tipo anteriormente mencionado.

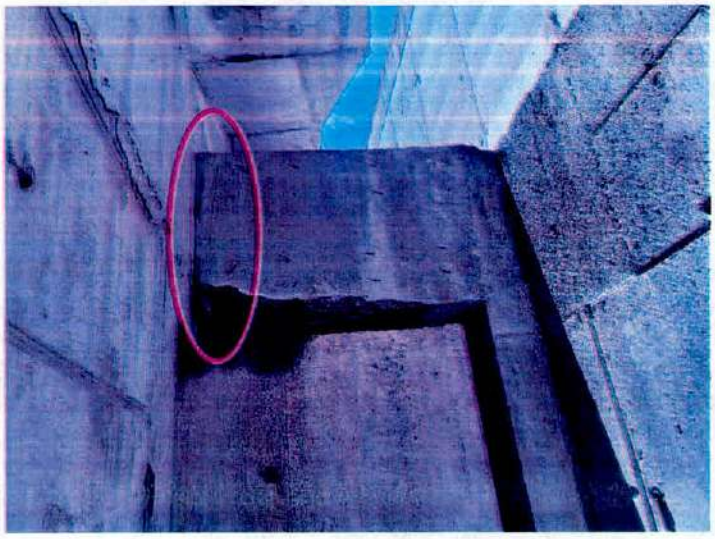
Durante la visita se llevó a cabo la inspección de los topes sísmicos laterales del puente, el hallazgo ya había sido reportado en anteriores comunicaciones, y vale la pena atenderlo.

Figura 16. Tope sísmico pegado al muro, se nota que ya ha habido trabajo y desportillamiento del concreto

La dilatación prevista en los planos debe ser implementada de acuerdo con instrucciones especificas por parte del diseñador.
