**INFORME MANTENIMIENTO PREVENTIVO Y CORRECTIVO**

**OFICINA DE SUPERINTENDENCIA NOTARIADO OROCUE**

En el marco del contrato de Invitación Pública de Mínima Cuantía - CMINC 0001 DE 2025 Regional Orinoquia y en cumplimiento del cronograma establecido, se realizó visita el día 26 de Septiembre de 2025 en las instalaciones de la Oficina de Superintendencia Notariado PAZ DE ARIPORO para efectuar el mantenimientos preventivos y correctivos de Tres (3) aires acondicionados.

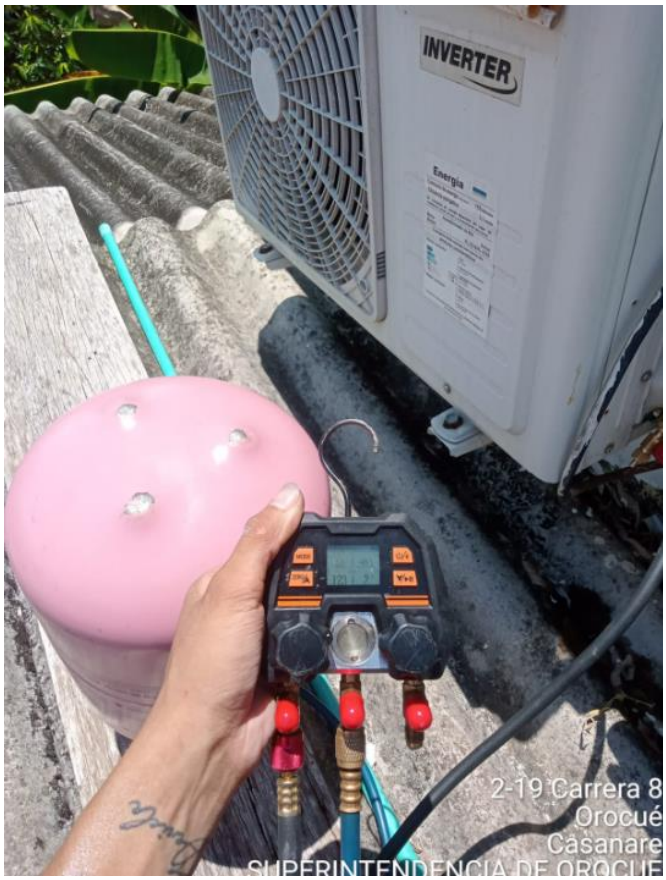
1. Área Sala Archivo: aire acondicionado de marca 7 TECH 24.000 BTU sin ninguna novedad y funcionando.

**Área De Archivo,aire acondicionado de marca 7 TECH 24.000 BTU (antes)**

**Área De Archivo,aire acondicionado de marca 7 TECH 24.000 BTU**
**(DURANTE Y DESPUÉS)**

Se requiere mantenimiento preventivo después el equipo en buen estado.

Se realizo ajuste de carga refrigerante.

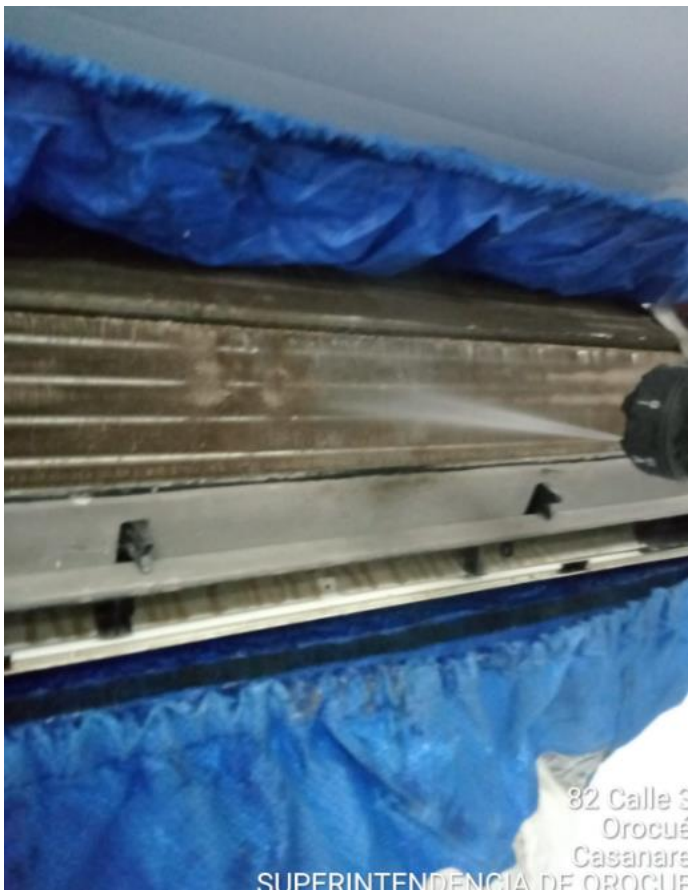
2. Área OFICINA DE REGISTRADOR: aire acondicionado de marca LG 18.000 BTU sin ninguna novedad y funcionando

**Área De Archivo,aire acondicionado de marca LG 18.000 BTU (ANTES,DURANTE Y DESPUÉS)**

Se realiza mantenimiento preventivo dyando el equipo en buen estado.

Se hizo ajuste de carga. gas refrigerante.

Se realizó mantenimiento correctivo a un equipo de 18.000 BTU marca LG que incluyó un kilo de refrigerante R410, dejándolo en óptimas condiciones de funcionamiento

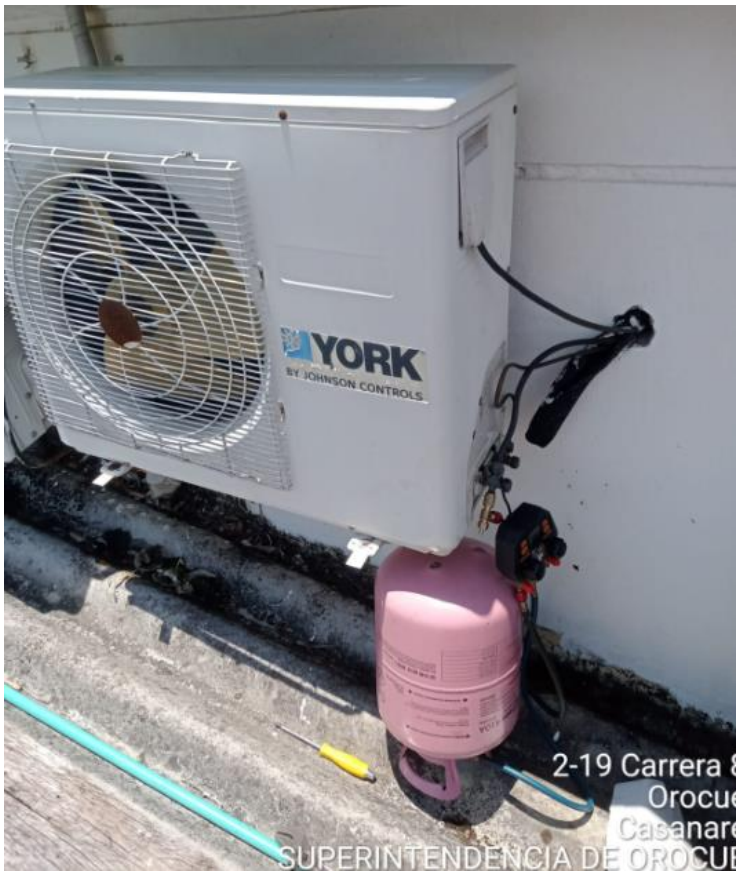
3. Área SALA DE ARCHIVO: aire acondicionado de marca YORK 12.000 BTU sin ninguna novedad y funcionando

**Área SALA DE Archivo,aire acondicionado de marca YORK 12.000 BTU (ANTES,DURANTE Y DESPUÉS)**

Se realiza mantenimiento preventivo dejando el equipo en buen estado.

Se hizo ajuste de carga gas refrigerante.

Se realizó mantenimiento correctivo a un equipo de 12.000 BTU marca YORK que incluyó un kilo de refrigerante R410, dejándolo en óptimas condiciones de funcionamiento

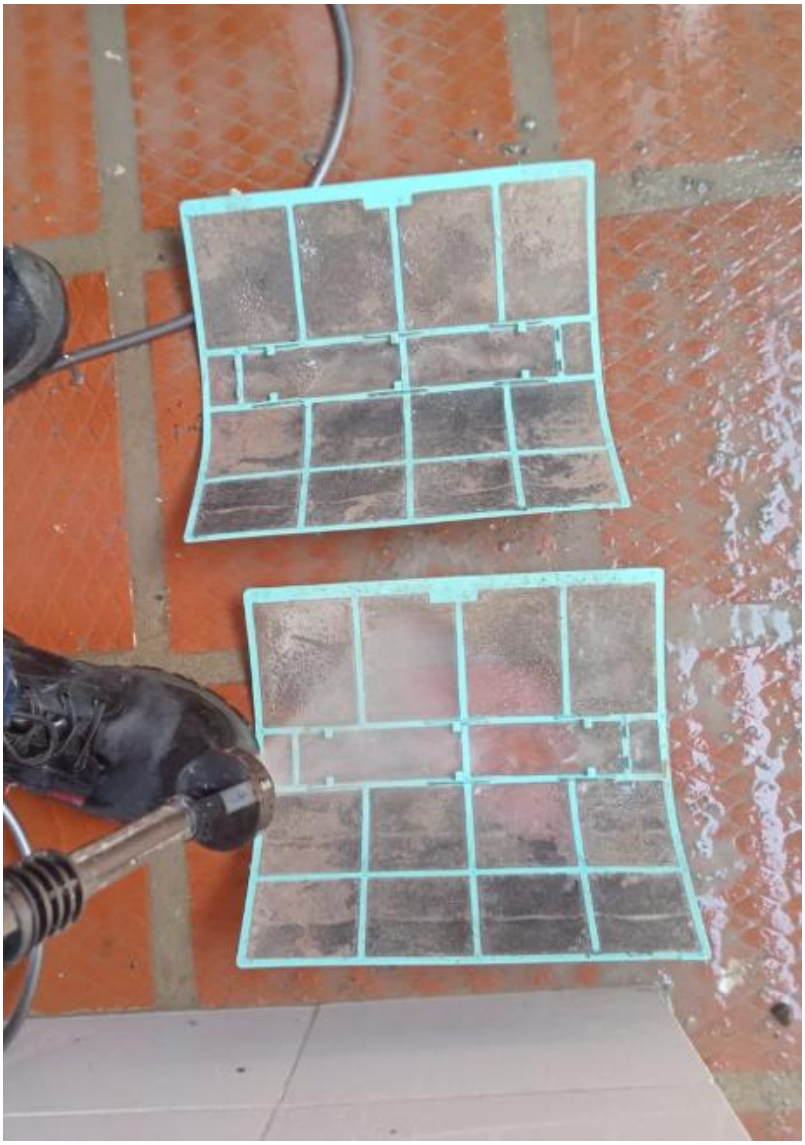
4. Área ATENCIÓN AL CLIENTE II: aire acondicionado de marca 7TECH 12.000 BTU sin ninguna novedad y funcionando

**Área ATENCIÓN AL CLIENTE II,aire acondicionado de marca 7TECH 12.000 BTU (ANTES,DURANTE Y DESPUÉS)**

Se realizo mantenimiento preventivo dando el equipo buen estado.

Se hizo agoste de carga gas refrigerante

Se realizó mantenimiento correctivo a un equipo de 12.000 BTU marca YORK que incluyó un kilo de refrigerante R410, dejándolo en óptimas condiciones de funcionamiento
