Lugar	Centro de Cuidado Transitorio Quiroga
Fecha	27 de agosto del 2025 Hora: 10:00 a.m. a 01:00 p.m.
Tema	Cualificación Plan de Mantenimiento Preventivo y Correctivo
Desarrollo	Se llevó a cabo una jornada de cualificación dirigida a todos los responsables de diligenciar el Plan de Mantenimiento Preventivo y Correctivo de las Comunidades de Cuidado y de los Centros de Cuidado Transitorios. La capacitación estuvo a cargo de los arquitectos del Equipo de Apoyo a la Supervisión de la Subdirección para la Vejez, en el marco del Componente de Ambientes Adecuados y Seguros Harold Jiménez y Alejandro Zamora. Objetivos de la cualificación: 1. Indicar las diferencias entre el Plan de Mantenimiento Preventivo y el Plan de Mantenimiento Correctivo. 2. Establecer cuando debe realizarse el Plan de Mantenimiento Correctivo. 3. Determinar los tiempos de entrega de los documentos. 4. Definir los parámetros necesarios para el diligenciamiento de los formatos FOR-PSS-417, FOR-PSS-418 y FOR-GD-040. El contenido de la presentación e instructivos se anexan a la presente ayuda de memoria como material de consulta. En el espacio destinado a varios, se abordaron inquietudes formuladas por los responsables

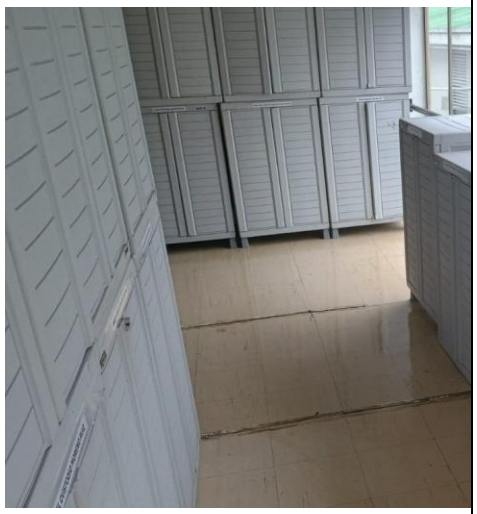
2.2 Cuenta con elementos de aseo personal exclusivos, debidamente almacenados y marcados.	elementos de aseo personal de reserva ubicados al interior del baño en piso 1 área de atención en salud piso 2 baño oficina	Reubicar áreas de almacenamiento de elementos de aseo personal de reserva de las personas mayores, (reubicar) retirarlos del área de baño de atención en salud y baño de áreas administrativas. Con relación a los recipientes de los residuos colocar bolsas al recipiente acorde al tamaño de este.	Del 1 al 30 de abril de 2025	Personal de equipo profesional
