ALCALDÍA MUNICIPAL DE SABANALARGA CASANARE	Fecha del informe 14 DE MARZO DE 2025
	SECRETARÍA DE PLANEACIÓN Y OBRAS PÚBLICAS

DIAGNOSTICO DE PUNTOS CRITICOS EN LA VIA QUE CONDUCE A LAS VEREDAS ALTAS PLANADAS, CAÑO BLANCO, PALMICHAL Y PUERTO NUEVO

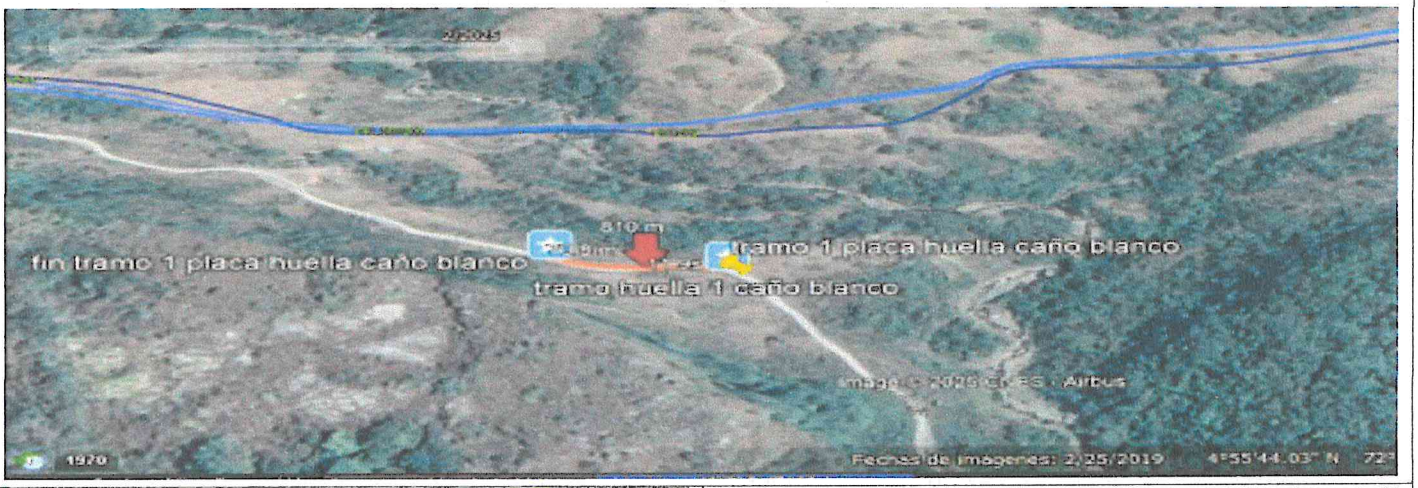
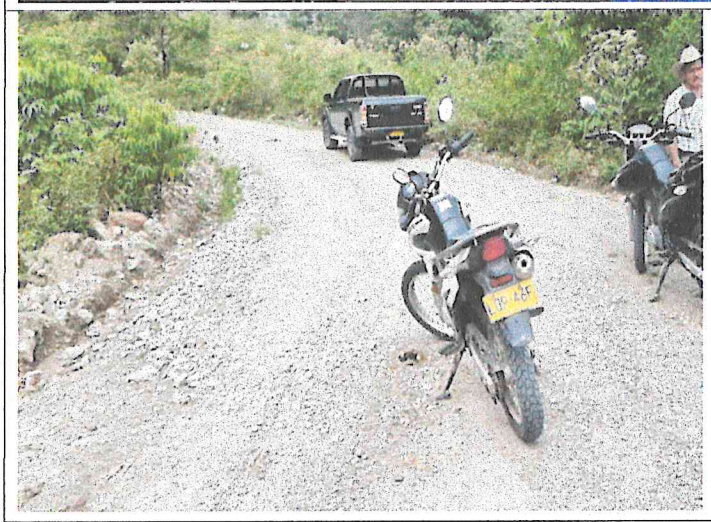
Tramo 1: Vereda Caño Blanco frente a finca sucesión Huertas 110 M

LONGITUD PLACA HUELLA: 28 ML
COORDENADA INICIO: 4°55'44.73"N 72°58'34.04"O
COORDENADA FINAL: 4°55'43.75"N 72°58'37.62"O

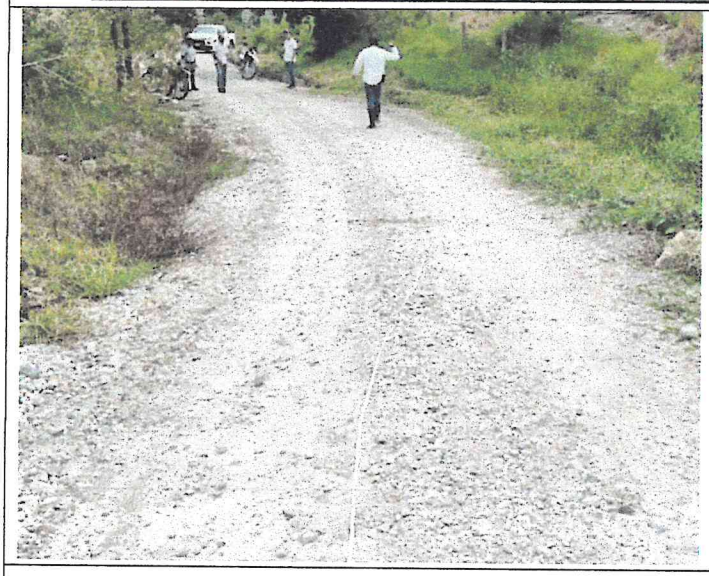
LONGITUD PLACA HUELLA: 60 ML
COORDENADA INICIO: 4°55'39.02"N 72°59'8.50"O
COORDENADA FINAL: 4°55'40.75"N 72°59'7.57"O

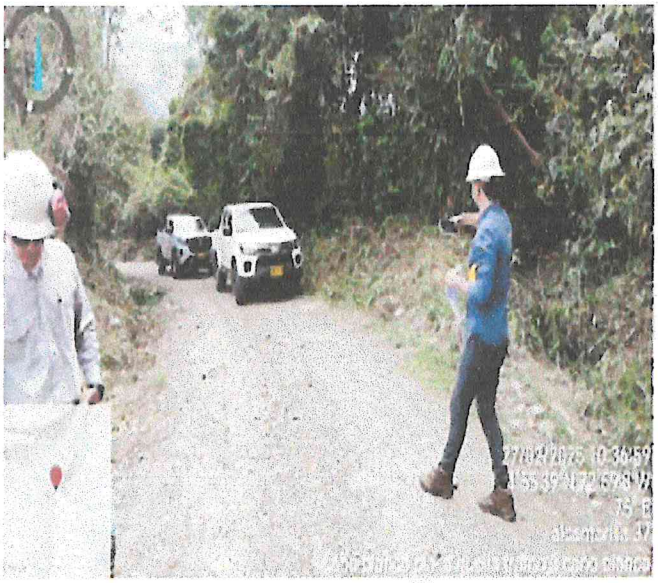
LONGITUD PLACA HUELLA: 160 ML
COORDENADA INICIO: 4°55'41.15"N 72°59'19.11"O
COORDENADA FINAL: 4°55'43.00"N 72°59'23.00"O

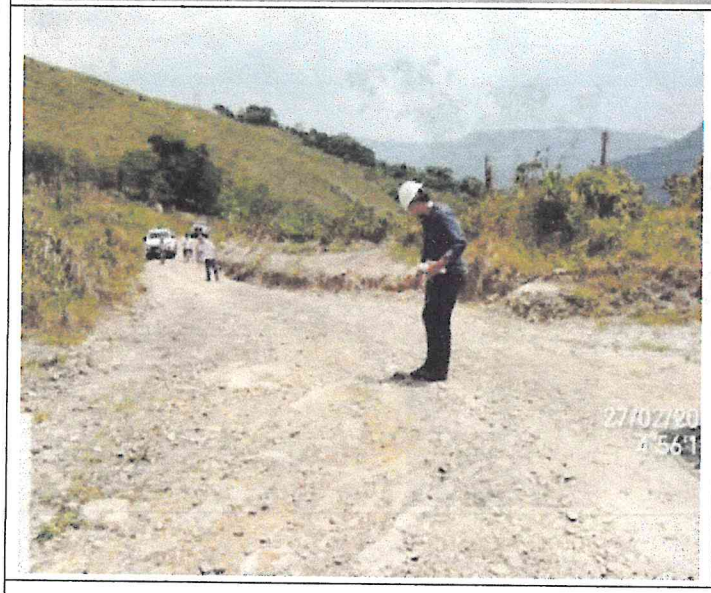
VEREDA PALMICHAL DEL MUNICIPIO DE SABANALARGA

CONSTRUCCION PLACA HUELLA: 110 ML

COORDENADA INICIO: 4°56'55.82"N 73° 0'40.61"O
COORDENADA FINAL: 4°56'57.64"N 73° 0'43.67"O

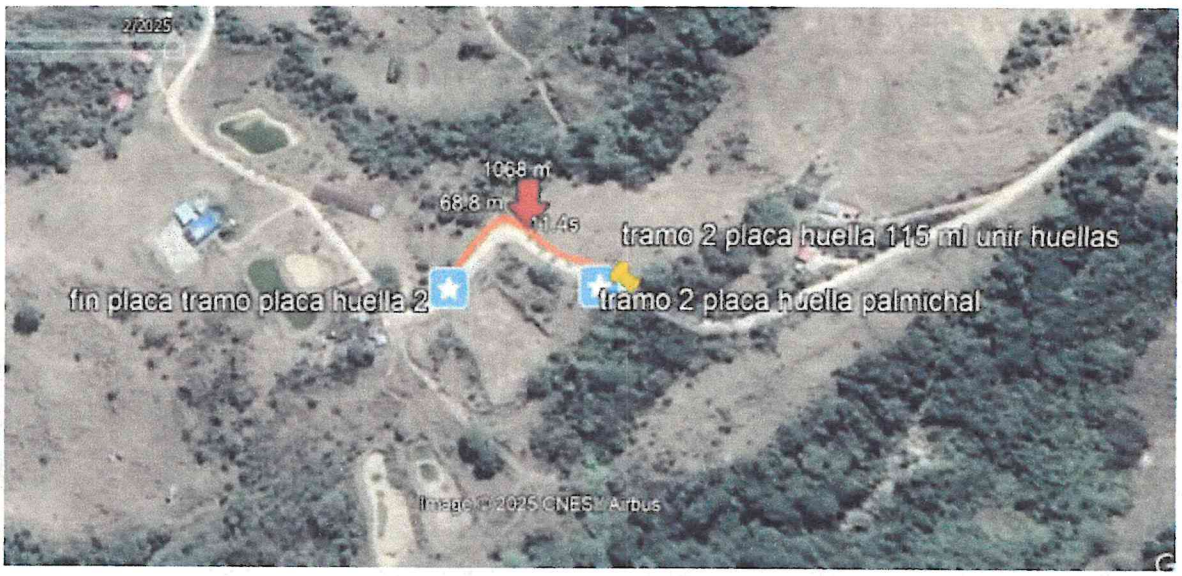
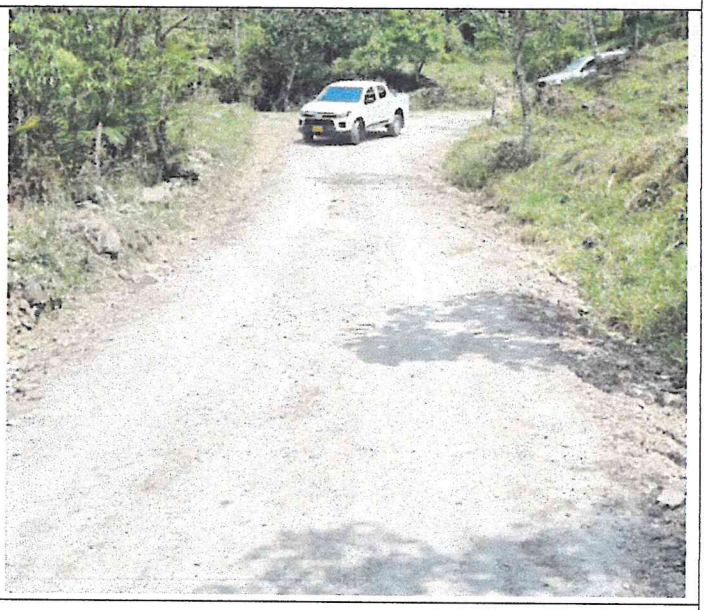
CONSTRUCCION PLACA HUELLA: 60 ML
COORDENADA INICIO: 4°58'6.34"N 73° 0'33.23"O
COORDENADA FINAL: 4°58'7.73"N 73° 0'33.72"O
