KRIBA INGENIEROS	REGISTRO LESIONES Y DAÑOS	CÓDIGO	K-086-2024
		VERSIÓN	1
		REVISIÓN

REGISTRO LESIONES Y DAÑOS

OBJETO: DIAGNÓSTICO Y DISEÑO DE LA ADECUACIÓN DEL BIOTERO DE DESAFÍO DEL LABORATORIO NACIONAL DE INSUMOS PECUARIOS – LANIP- ETAPA 1

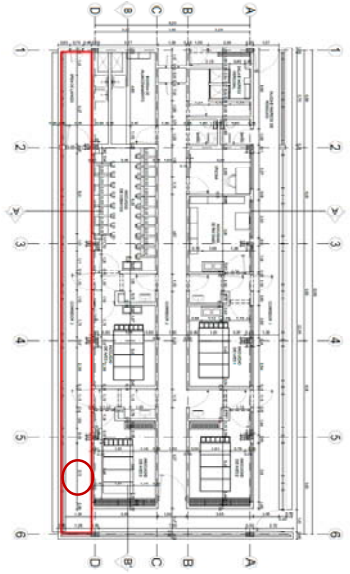
ELEMENTO: CIELO RASO

TIPO DE LESIÓN						CARACTERISTICAS DE LA LESIÓN
FISICA		MECANICA		QUIMICA		
HUMEDAD		FISURAS	X	EFLORESCENCIAS		Fisuras en el cielo raso en el Corredor 3
SUCIEDADES		GRIETAS		OXIDO Y CORROSIÓN		
EROSIÓN ATM		DESPRENDIMIENTOS		ALTERACIONES EN CONCRETO		
		EROSIÓN

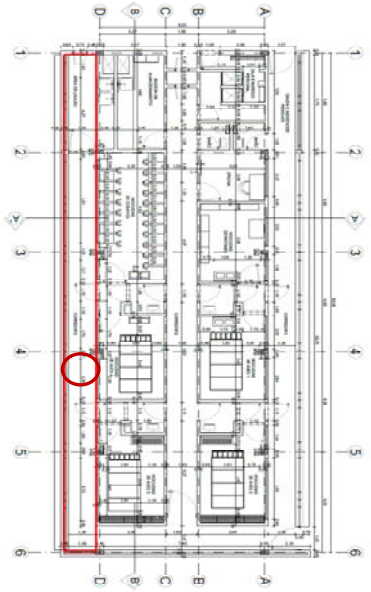
ELEMENTO CIELO RASO

TIPO DE LESIÓN						CARACTERISTICAS DE LA LESIÓN
FISICA		MECANICA		QUIMICA		
HUMEDAD	X	FISURAS	X	EFLORESCENCIAS		Se presentan fisuras por humedad descendente del cielo raso del corredor 3
SUCIEDADES		GRIETAS		OXIDO Y CORROSIÓN		
EROSIÓN ATM		DESPRENDIMIENTOS		ALTERACIONES EN CONCRETO		
		EROSIÓN

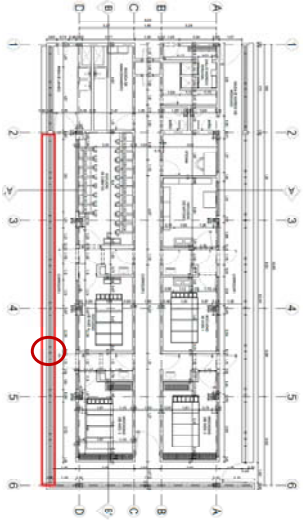
ELEMENTO: MURO

TIPO DE LESIÓN						CARACTERÍSTICAS DE LA LESIÓN
FISICA		MECANICA		QUIMICA		grietas y fisuras en el muro que queda sobre el eje D' en el corredor 3
HUMEDAD		FISURAS	X	EFLORESCENCIAS		
SUCIEDADES		GRIETAS	X	ÓXIDO Y CORROSIÓN		
EROSIÓN ATM		DESPRENDIMIENTOS		ALTERACIONES EN CONCRETO		
		EROSIÓN

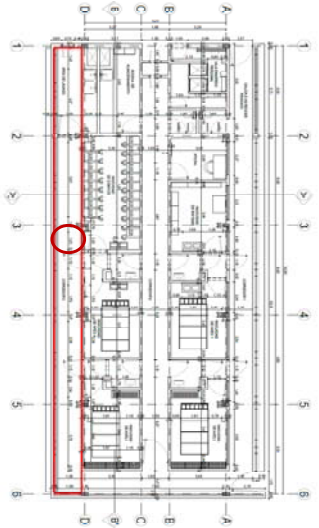
ELEMENTO CIELO RASO

TIPO DE LESIÓN						CARACTERISTICAS DE LA LESIÓN
FISICA		MECANICA		QUIMICA		
HUMEDAD	x	FISURAS	X	EFLORESCENCIAS		Se presentan proceso de humedad descendente en el cielo raso de Corredor 3, junto con fisuras y grietas.
SUCIEDADES	x	GRIETAS		OXIDO Y CORROSIÓN		
EROSIÓN ATM		DESPRENDIMIENTOS		ALTERACIONES EN CONCRETO		
		EROSIÓN

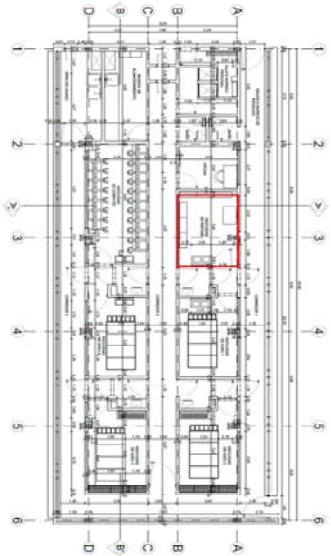
ELEMENTO: MURO

TIPO DE LESIÓN						CARACTERISTICAS DE LA LESIÓN
FISICA		MECANICA		QUIMICA		
HUMEDAD		FISURAS	X	EFLORESCENCIAS		Grietas y fisuras en el cielo raso en la Inocuidad de Ratones 1
SUCIEDADES	x	GRIETAS	X	OXIDO Y CORROSIÓN		
EROSIÓN ATM		DESPRENDIMIENTOS		ALTERACIONES EN CONCRETO		
		EROSIÓN

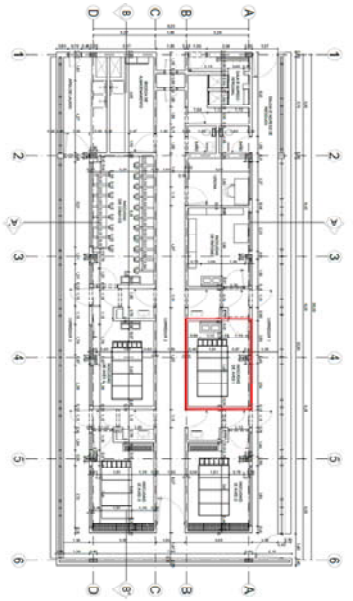
ELEMENTO CIELO RASO

TIPO DE LESIÓN						CARACTERISTICAS DE LA LESIÓN
FISICA		MECANICA		QUIMICA		
HUMEDAD		FISURAS	X	EFLORESCENCIAS		Se presentan fisuras en el cielo raso del espacio de Inocuidad de Aves 1
SUCIEDADES	x	GRIETAS	x	OXIDO Y CORROSIÓN		
EROSIÓN ATM		DESPRENDIMIENTOS		ALTERACIONES EN CONCRETO		
		EROSIÓN

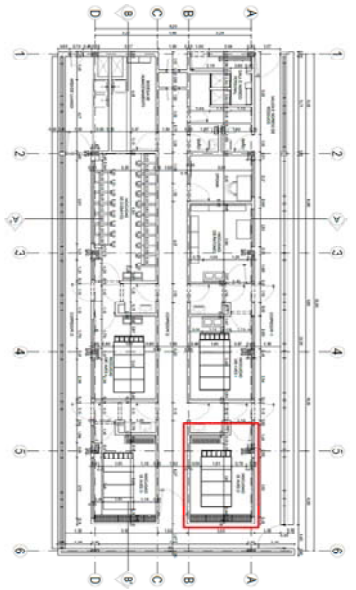
ELEMENTO: MURO

TIPO DE LESIÓN						CARACTERISTICAS DE LA LESIÓN
FISICA		MECANICA		QUIMICA		
HUMEDAD		FISURAS	X	EFLORESCENCIAS		Grietas presentes por todo el cielo raso de la zona de inocuidad de aves 2
SUCIEDADES	x	GRIETAS	X	OXIDO Y CORROSIÓN		
EROSIÓN ATM		DESPRENDIMIENTOS		ALTERACIONES EN CONCRETO		
		EROSIÓN

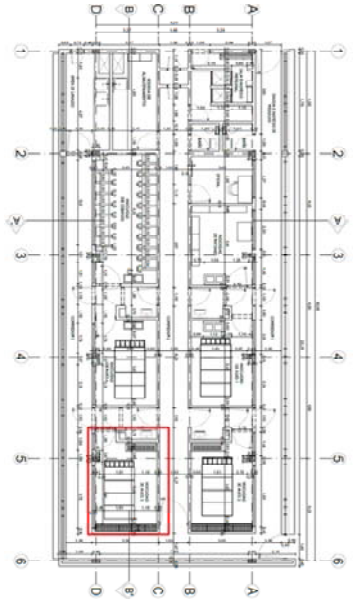
ELEMENTO CIELO RASO

TIPO DE LESIÓN						CARACTERISTICAS DE LA LESIÓN
FISICA		MECANICA		QUIMICA		
HUMEDAD		FISURAS	X	EFLORESCENCIAS		Grietas presentes por todo el cielo raso de la zona de inocuidad de aves 3
SUCIEDADES	x	GRIETAS	x	OXIDO Y CORROSIÓN		
EROSIÓN ATM		DESPRENDIMIENTOS		ALTERACIONES EN CONCRETO		
		EROSIÓN

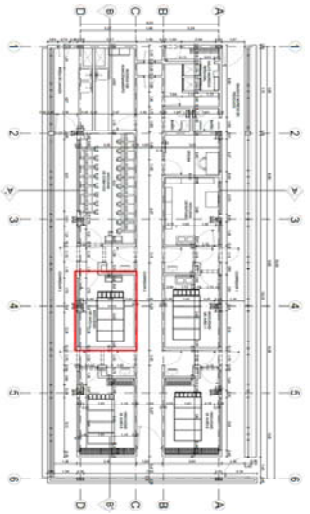
ELEMENTO: MURO

TIPO DE LESIÓN						CARACTERISTICAS DE LA LESIÓN
FISICA		MECANICA		QUIMICA		
HUMEDAD		FISURAS	X	EFLORESCENCIAS		fisuras presentes por todo el cielo raso de la zona de inocuidad de aves 4
SUCIEDADES	x	GRIETAS		ÓXIDO Y CORROSIÓN		
EROSIÓN ATM		DESPRENDIMIENTOS	x	ALTERACIONES EN CONCRETO		
		EROSIÓN

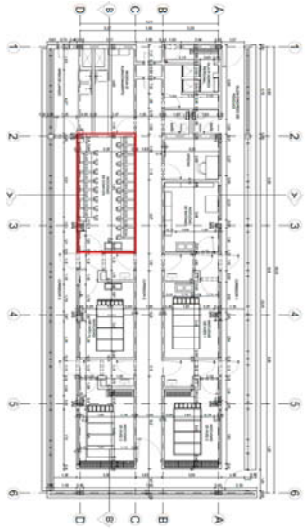
ELEMENTO CIELO RASO

TIPO DE LESIÓN						CARACTERISTICAS DE LA LESIÓN
FISICA		MECANICA		QUIMICA		
HUMEDAD		FISURAS	X	EFLORESCENCIAS		Fisuras presentes por todo el cielo raso de la zona de inocuidad de Cobayos
SUCIEDADES		GRIETAS		OXIDO Y CORROSIÓN		
EROSIÓN ATM		DESPRENDIMIENTOS		ALTERACIONES EN CONCRETO		
		EROSIÓN

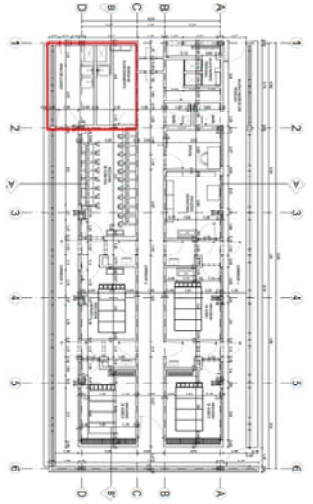
ELEMENTO: MURO

TIPO DE LESIÓN						CARACTERISTICAS DE LA LESIÓN
FISICA		MECANICA		QUIMICA		Fisuras presentes por todo el cielo raso de la zona de area de lavado
HUMEDAD		FISURAS	X	EFLORESCENCIAS		
SUCIEDADES		GRIETAS		ÓXIDO Y CORROSIÓN		
EROSIÓN ATM		DESPRENDIMIENTOS		ALTERACIONES EN CONCRETO		
		EROSIÓN

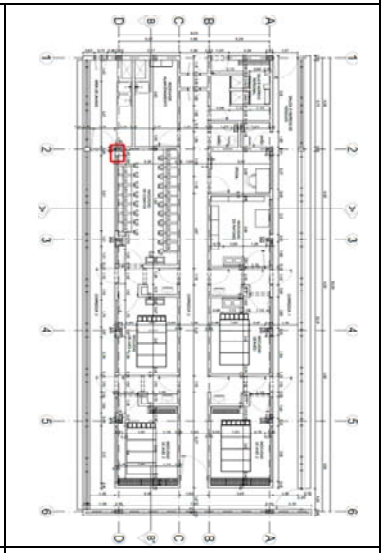
ELEMENTO CIELO RASO

TIPO DE LESIÓN						CARACTERISTICAS DE LA LESIÓN
FISICA		MECANICA		QUIMICA		
HUMEDAD		FISURAS	X	EFLORESCENCIAS		Fisuras presentes en la columna D2, causadas por esfuerzo a cortante
SUCIEDADES		GRIETAS		OXIDO Y CORROSIÓN		
EROSIÓN ATM		DESPRENDIMIENTOS		ALTERACIONES EN CONCRETO		
		EROSIÓN
