CONTRATO DE INTERVENTORÍA DE OBRA PÚBLICA DE INFRAESTRUCTURA DE TRANSPORTE CIN-REGALÍAS-161-2022

REALIZAR LA INTERVENTORÍA TÉCNICA, ADMINISTRATIVA, FINANCIERA, AMBIENTAL, SOCIAL Y JURÍDICA A LA EJECUCIÓN DEL PROYECTO "MEJORAMIENTO DE VÍAS TERCIARIAS EN BOGOTÁ" CON CÓDIGO BPIN "2018000050020" FINANCIADO CON RECURSOS DEL SISTEMA GENERAL DE REGALÍAS SGR

INFORME MENSUAL DE INTERVENTORÍA N°29

01 - 30 DE JUNIO- DE 2025

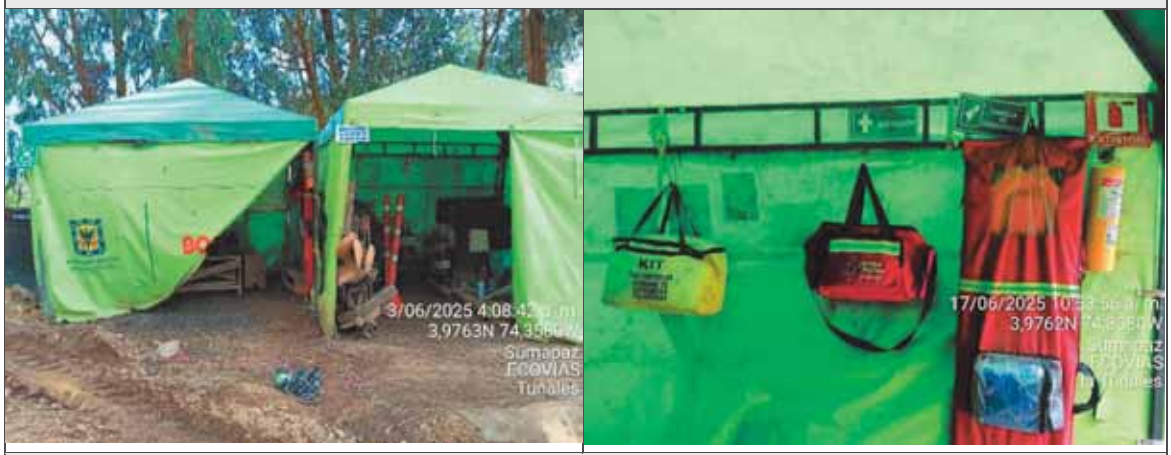
Es importante mencionar que durante el recorrido por los campamentos se pudo evidenciar que cuenta con: punto ecológico, kit de emergencia, kit de derrames, unidades sanitarias en buenas condiciones y en sitio, como se evidencia en el siguiente registro fotográfico.

Ilustración 20 Campamentos Tunales UMV

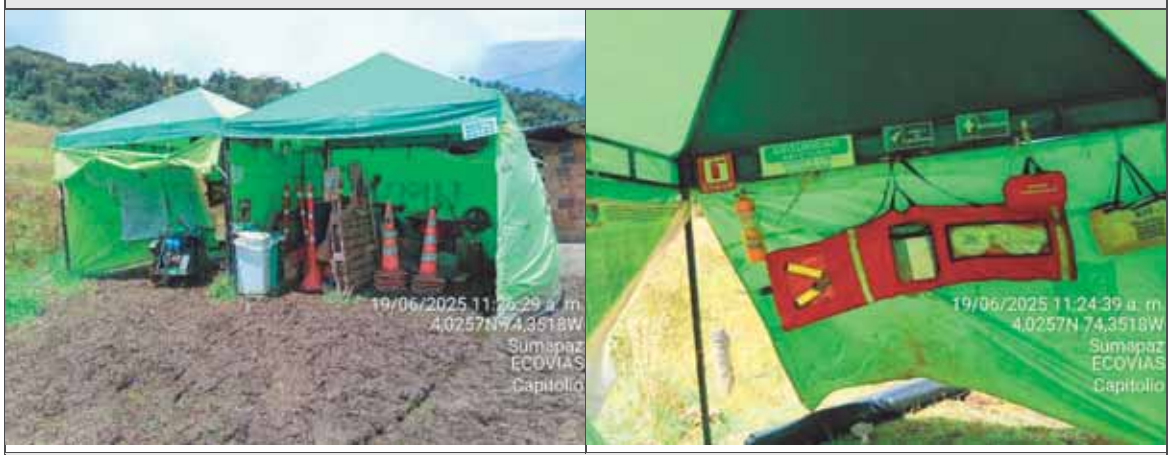
Ilustración 21 Campamentos Capitolio UMV

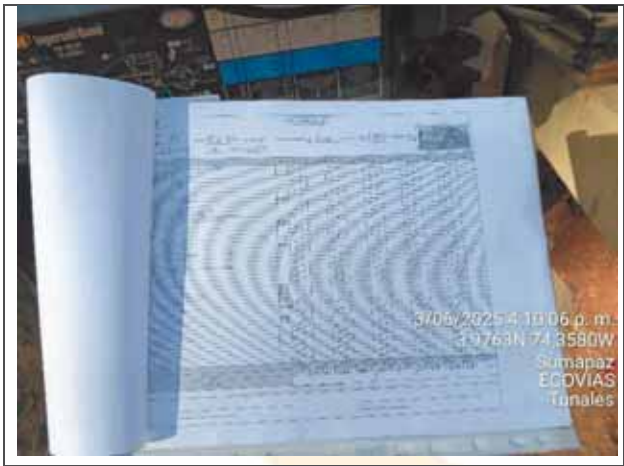
2. Se reitera a la entidad ejecutora que en cuanto a los formatos de preoperacionales suministrados por el contratista de maquinaria amarilla y vehículos se requiere que el formato sea acorde a la maquina o vehículo inspeccionado por lo cual se sugiere individualizar los registros de tal manera que sean aplicables a la inspección detallada que se debe ejecutar a cada equipo. Lo anterior ha sido solicitado en comités integrales No 41, 42, 43 y 44 y mediante oficio 186-1-650 de 05 de mayo de 2025 del cual a la fecha no se ha tenido respuesta alguna. (foto 11 a foto 14).

Foto 13: Preoperacional estándar registro tramo Unión Tunales

Foto 14: Preoperacional estándar registro tramo San Antonio

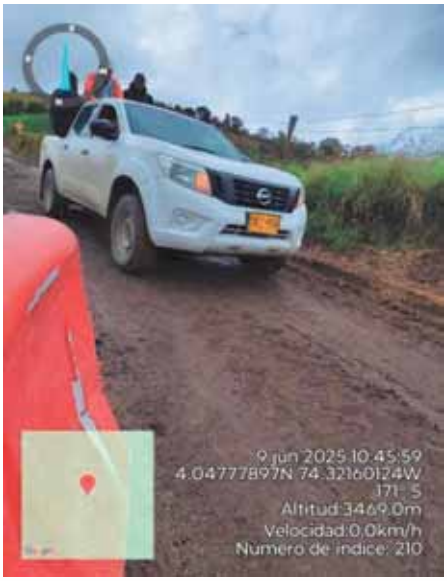
Por tanto, solicitamos que de manera inmediata tome las acciones correctivas necesarias para evitar la repetición de esta conducta, y que se garantice el transporte seguro del personal de acuerdo con las normas vigentes. En caso de reincidencia, esta situación podrá ser considerada como un incumplimiento contractual, con las consecuencias legales correspondientes. A continuación, se presenta un registro fotográfico de la situación evidenciada.

Foto 1: Transporte inseguro en platón de camioneta	Foto 2: Transporte inseguro en platón de camioneta

De acuerdo a lo descrito anteriormente se solicita a la Entidad Ejecutora UMV tomar las medidas necesarias para subsanar las observaciones y remitir evidencias de la corrección en un término no mayor a tres días calendarios posterior al recibo del comunicado

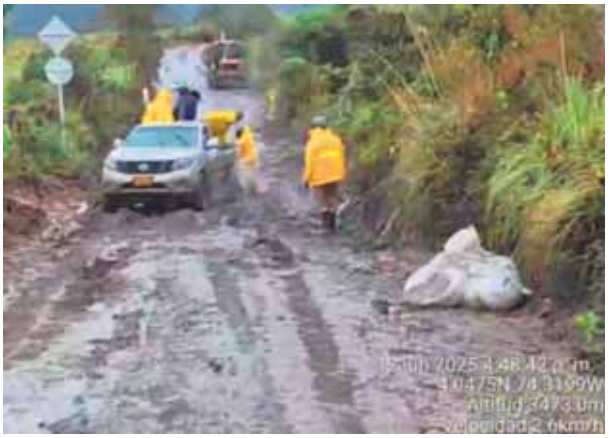
Por tanto, solicitamos que de manera inmediata tome las acciones correctivas necesarias para evitar la repetición de esta conducta, y que se garantice el transporte seguro del personal de acuerdo con las normas vigentes. En caso de reincidencia, esta situación podrá ser considerada como un incumplimiento contractual, con las consecuencias legales correspondientes. A continuación, se presenta un registro fotográfico de la situación evidenciada.

Foto 1: Transporte inseguro en Minicargador	Foto 2: Transporte inseguro en platón de camioneta

De acuerdo a lo descrito anteriormente se solicita al Consorcio Estabilización Vial, tomar las medidas necesarias para subsanar las observaciones y remitir evidencias de la corrección en un término no mayor a tres (03) días calendario posterior al recibo del comunicado

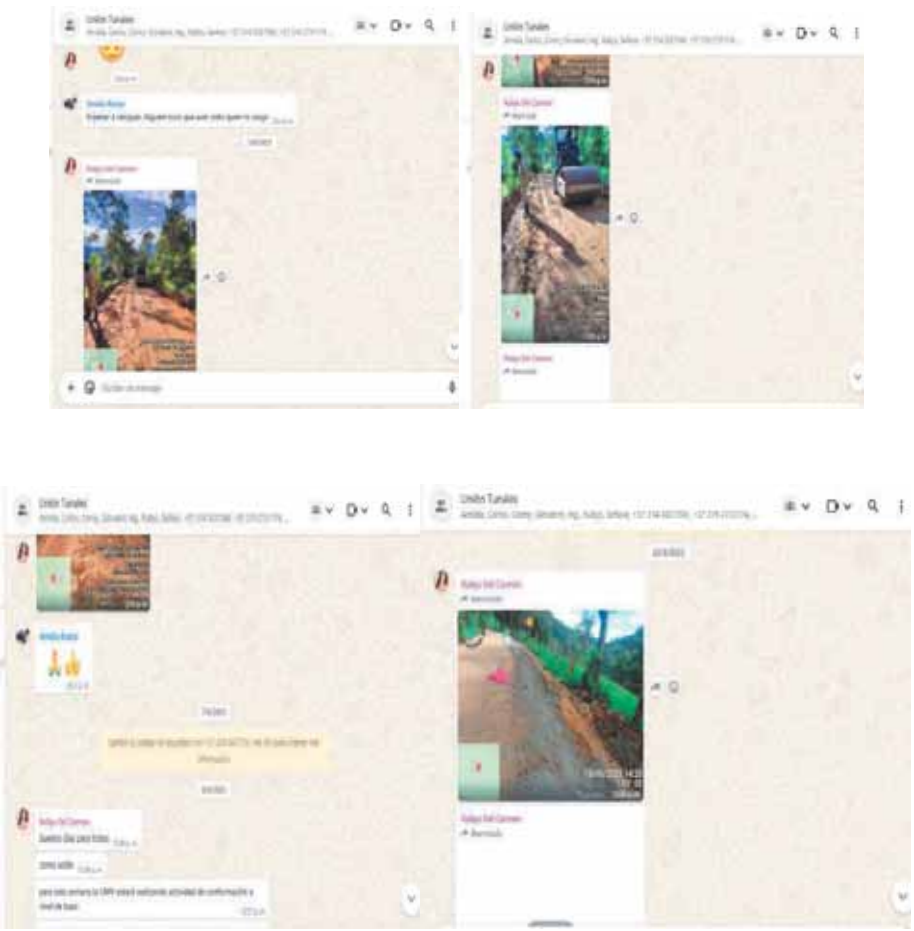
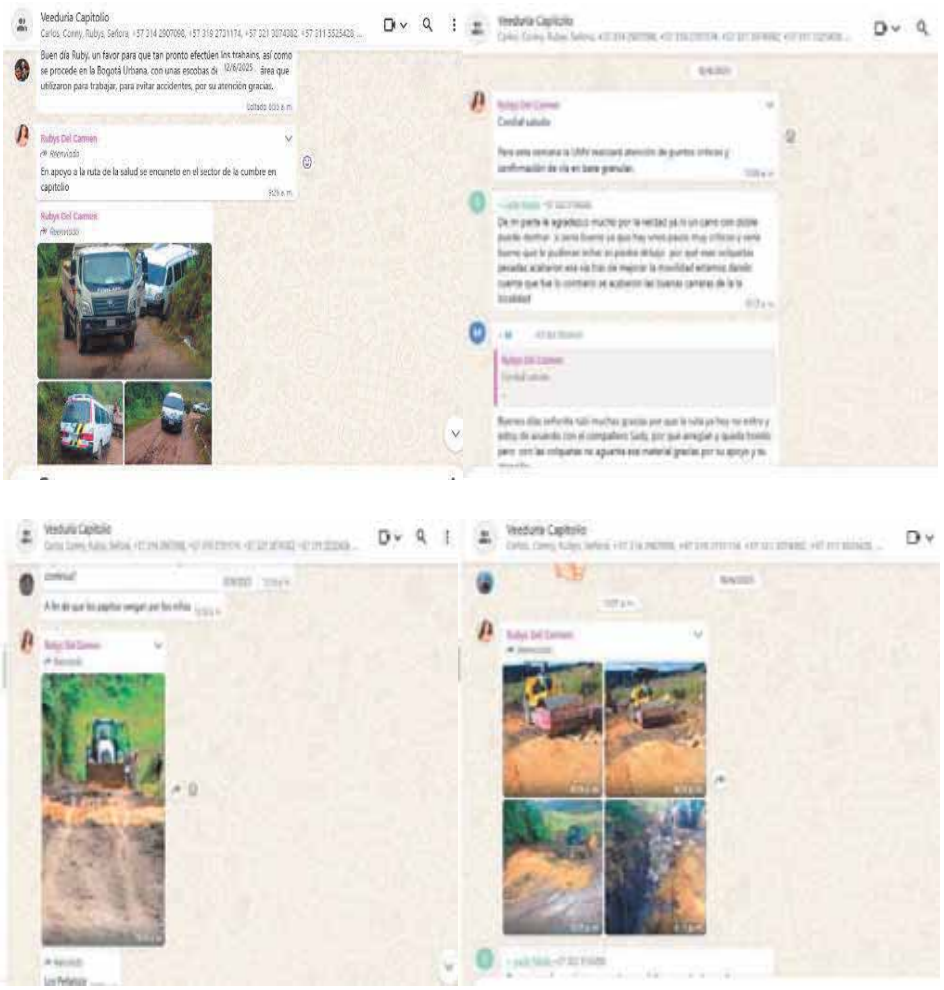
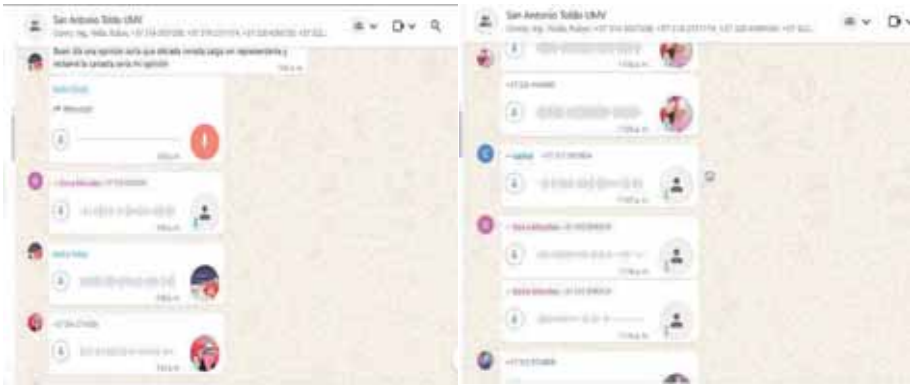
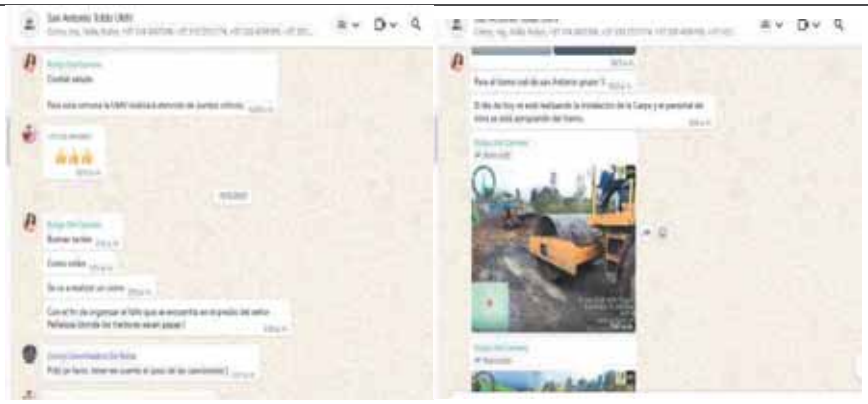
Foto: 49: Pantallazo información a la comunidad en el grupo de WhatsApp en el frente de obra, Unión Tunales, Capitolios y San Antonio El Toldo.

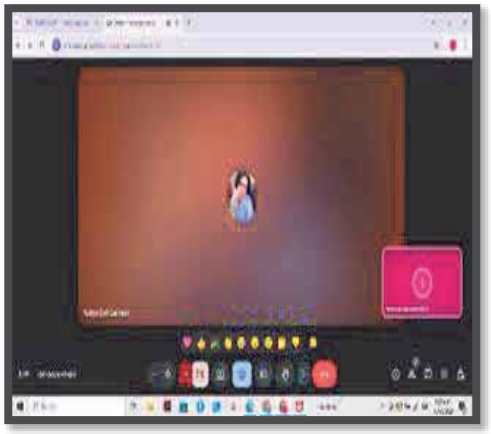
Foto: 65: Comité de seguimiento social No 35, CTO Mejoramiento de Vías Terciarias en Bogotá.

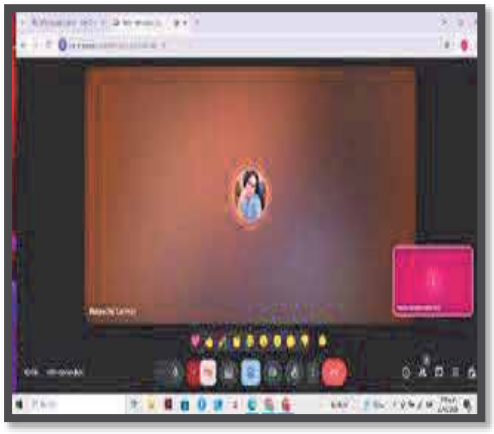
Foto: 66: Comité de seguimiento social No 36, CTO Mejoramiento de Vías Terciarias en Bogotá.
