Concepto técnico y viabilidad – Superficies priorizadas en Suba

El presente documento da cuenta de los resultados de la visita técnica realizada a la localidad de Suba el jueves 14 de agosto de 2025 con la Alcaldía Local de Suba e Idartes con el fin de identificar las superficies aptas para ser incluidas en el proyecto de convenio interadministrativo entre las dos entidades.

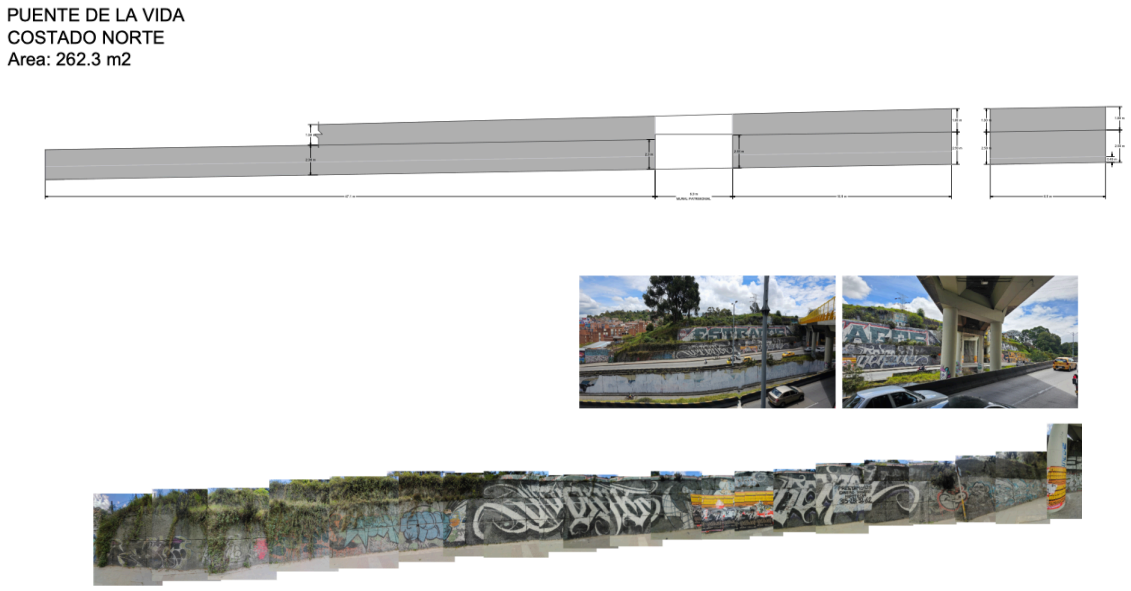
Punto 1 – Puente de la Vida (costado norte), 262,3 m² (VIABLE)

Viabilidad:
Este punto cuenta con alta visibilidad. La superficie presenta imprimación previa por intervenciones anteriores en aproximadamente el 70% del área. Dispone de condiciones para el uso de escaleras y andamios, con una altura máxima de 3,8 m.

Es viable para realizar de 4 a 5 intervenciones artísticas de pequeño formato (50–80 m²) o 1 intervención de gran formato (200–300 m²).

Dificultades:
La ausencia de lugares cercanos para almacenamiento dificulta la disposición de materiales, herramientas y maquinaria, lo que exige una mayor logística por parte de los artistas.

- Realizar un trabajo previo con la Mesa de Grafiti de Suba para socializar y concertar con los artistas.
- Ejecutar labores de limpieza y poda antes de iniciar las intervenciones.
- Considerar la posibilidad de invitar a un artista distrital.
- Se requiere despliegue de PMT peatonal

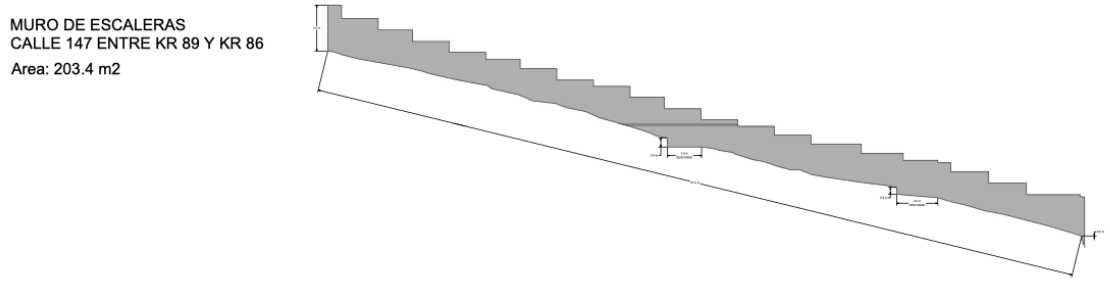
Punto 4 – Muro de escaleras, Calle 147 entre Kra. 89 y Kra. 86,

203,4 m² (VIABLE)

Viabilidad:
Este punto cuenta con visibilidad media. La superficie es inclinada y no permite el uso de escaleras y andamios con excepción de 1 tramo de 3 mts, con una altura máxima de 4,5 m.

Es viable para realizar 1 intervención artística de gran formato (200–300 m²) o 4 intervenciones de pequeño formato (50–80 m²).

Dificultades:
La ausencia de lugares de almacenamiento cercanos dificulta la disposición de materiales, herramientas y maquinaria, lo que implica mayores requerimientos logísticos por parte de los artistas.

- Debido a las intervenciones previas, se recomienda realizar un trabajo intensivo con la Mesa de Grafiti de Suba para socializar y concertar con los artistas.
- Ejecutar una limpieza profunda y poda antes de iniciar las intervenciones.
- Considerar la posibilidad de invitar a un artista distrital.
- Se requiere despliegue de PMT peatonal

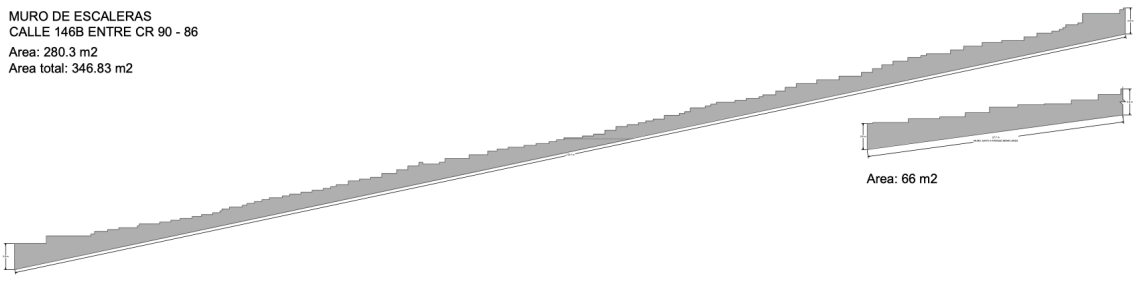
Punto 5 – Muro de escaleras, Calle 146B entre Kra. 90 y Kra. 86, 346.83m² (VIABLE)

Viabilidad:
Este punto cuenta con visibilidad media. La superficie permite el uso de escaleras pequeñas, con una altura máxima de 2,8 m.
Es viable para realizar **5 intervenciones artísticas de pequeño formato (50–80 m²)**.

La inclinación de la superficie exige tener en cuenta el tipo de intervención más adecuada para garantizar la correcta ejecución de la obra.

- Debido a las intervenciones previas, se recomienda realizar un trabajo intensivo con la Mesa de Grafiti de Suba para socializar y concertar con los artistas.
- Ejecutar una limpieza profunda y poda antes de iniciar las intervenciones.
- Considerar la posibilidad de invitar a un artista distrital.
- Se requiere despliegue de PMT peatonal

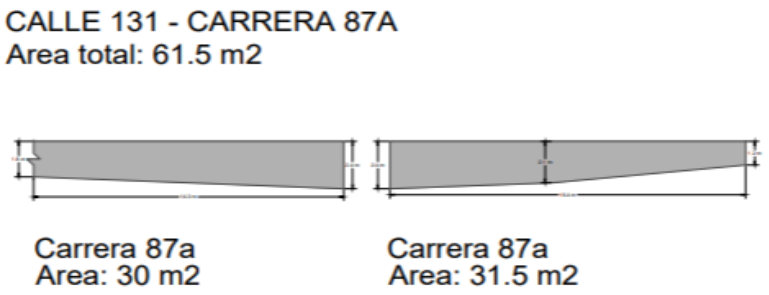
PUNTO 6 - Muro CALLE 131 - CARRERA 87A 61 m2 (VIABLE)

Viabilidad:
Este punto cuenta con visibilidad media. La superficie no requiere el uso de andamios y tiene una altura máxima de 2,4 m. Debido a la presencia de plantas y jardines, resulta imposible realizar intervenciones detalladas en las zonas donde estas se encuentran.
Es viable para realizar **1 intervención artística de pequeño formato (50–80 m²)**.

Dificultades:
La intervención debe concentrarse en las zonas libres haciendo énfasis en que la propuesta artística debe integrar los individuos arbóreos y otros tipos de vegetación presentes en el punto de intervención. En los sectores con vegetación se recomienda optar por composiciones simples y planas, con el fin de evitar el deterioro de las plantas.

- Ejecutar una limpieza profunda
- Considerar la posibilidad de invitar a un artista distrital.
- Se requiere despliegue de PMT vehicular

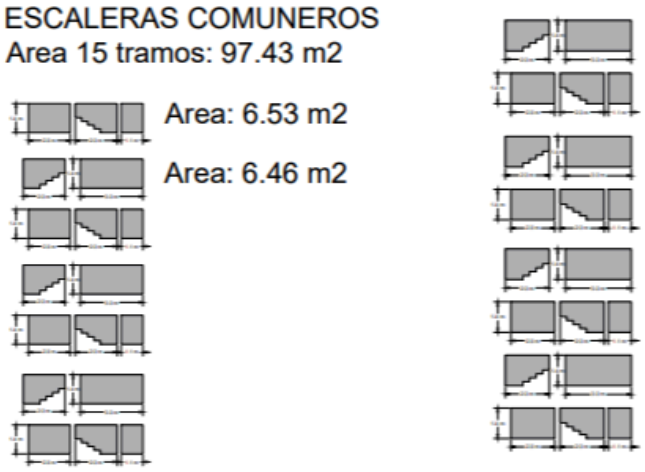
Punto 7 – Muro, Calle 131 con Carrera 87A (VIABLE)

Viabilidad:
Este punto cuenta con visibilidad media. Las superficies no requieren andamios y tienen una altura máxima de 1,4 m. Se trata de un grupo de muros tipo modular ubicado en un corredor peatonal.
Es viable para realizar **2 intervenciones artísticas de pequeño formato, una de 8 módulos o 48.7m2 y otra de 7 módulos o 42.7 m2.**

Dificultades:
El carácter modular de la superficie requiere coordinación previa con la comunidad, los artistas y la logística del proyecto.

- Ejecutar una limpieza profunda antes de iniciar las intervenciones.
- Realizar un proceso anticipado de socialización con la comunidad y los vecinos del corredor.
- Considerar la posibilidad de invitar artistas del sector.

- Procurar que la ejecución sea complementaria con el trabajo social y esté articulada con la alcaldía y la comunidad.
- Se requiere despliegue de PMT peatonal

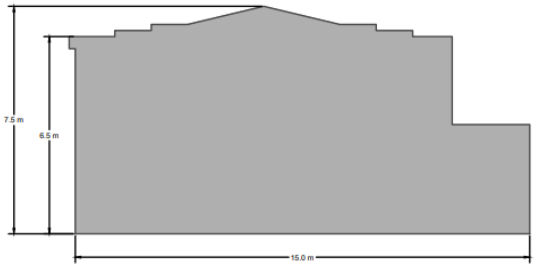
CARRERA 104 - CALLE 130A
Area: 94.8 m2

Este punto a pesar que cuenta con alta visibilidad y una superficie de buen tamaño.

No es viable debido al riesgo que representa el cableado cercano a la superficie.
