Gobernación de Cundinamarca	PROMOCIÓN DEL DESARROLLO SOCIAL	Código: M-PDDS-FR-055
		Versión: 2
	CARACTERIZACIÓN POBLACIONAL Y DE HABITABILIDAD	Fecha de Aprobación: 30/09/2024

Departamento	Municipio	Modalidad de proyecto :	Mejoramientos locativos
CUNDINAMARCA	SUBACHOQUE		
HOGAR N°	FECHA DE LA VISITA	Nombre del proyecto	MEJORAMIENTO Y REPARACIONES LOCATIVAS DE VIVIENDA RURAL EN EL MUNICIPIO DE SUBACHOQUE, CUNDINAMARCA
1	21 / 7 / 25

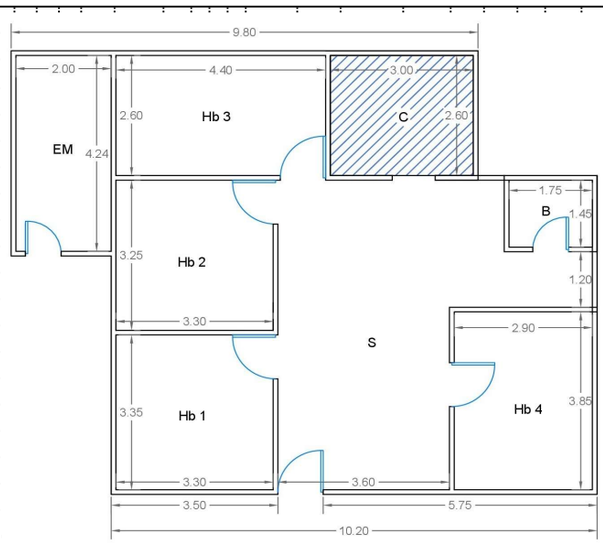
4.1. Escribir las conclusiones técnicas del diagnóstico: En la vivienda se realizará el mejoramiento en la dependencia de la cocina en reemplazo del mesón, por lo cual se efectuará la demolición del mesón existente, debido a que éste presenta un alto deterioro especialmente por la utilización de estufa de carbón, garantizando una mejor accesibilidad a ésta sección.
