Gobernación de Cundinamarca	PROMOCIÓN DEL DESARROLLO SOCIAL	Código: M-PDDS-FR-055
		Versión: 2
	CARACTERIZACIÓN POBLACIONAL Y DE HABITABILIDAD	Fecha de Aprobación: 30/09/2024

Departamento	Municipio			Modalidad de proyecto :	Mejoramientos locativos
CUNDINAMARCA	SUBACHOQUE				
HOGAR N°	FECHA DE LA VISITA			Nombre del proyecto	MEJORAMIENTO Y REPARACIONES LOCATIVAS DE VIVIENDA RURAL EN EL MUNICIPIO DE SUBACHOQUE,CUNDINAMARCA
11	22	7	25

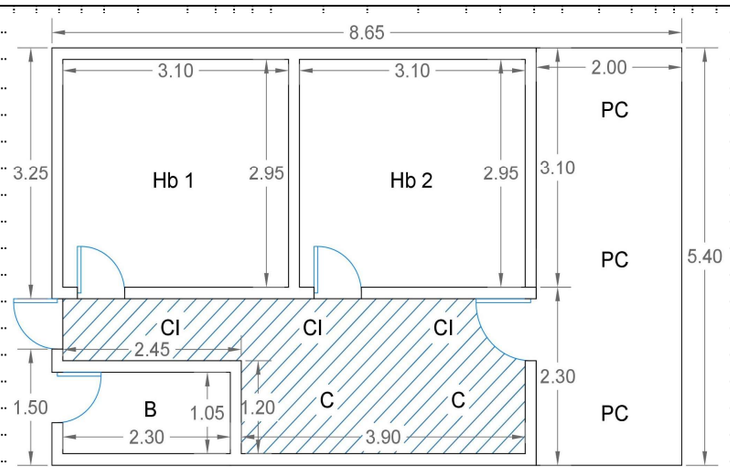
a) Habitaciones [ ] d) Sala [ ] g) Baño [ ] j) Patio [ ]
b) Cocina [ ] e) Corredores internos o hall [X] h) Porche [ ] k) Otro [ ]
c) Comedor [ ] f) Corredores Externos [ ] i) Depósito de materiales [ ] Especifique cuál ? PISOS

3.3.8. Escriba el Total de Área a intervenir en M^2 7,62

4.1. Escribir las conclusiones técnicas del diagnóstico: En la vivienda se realizará el mejoramiento de pisos en los corredores internos, para la cual se hará la demolición de la placa, se rellenerá con recebo y se instalará la baldosa
