| Gobernación de Cundinamarca | PROMOCIÓN DEL DESARROLLO SOCIAL | Código: M-PDDS-FR-055 |
| | CARACTERIZACIÓN POBLACIONAL Y DE HABITABILIDAD | Fecha de Aprobación: 30/09/2024 |

| Departamento | Municipio | Modalidad de proyecto : | Mejoramientos locativos |
|---|---|---|---|
| HOGAR N° | FECHA DE LA VISITA | Nombre del proyecto | MEJORAMIENTO Y REPARACIONES LOCATIVAS DE VIVIENDA RURAL EN EL MUNICIPIO DE SUBACHOQUE,CUNDINAMARCA |

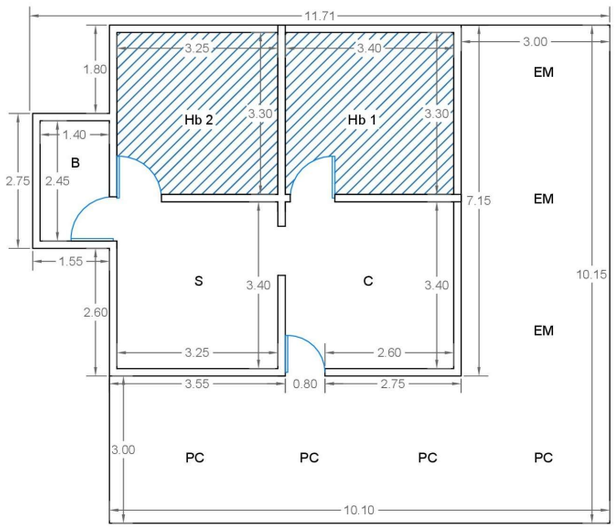
| | | | SI | NO | Descripción de deficiencia o deterioros si presenta (Asentamientos diferenciales, socavación, fisuras, tierra, otro) |
|---|---|---|---|---|---|
| a) Material predominante en pisos | CONCRETO | Presenta deficiencias o deterioro evidente | X | | TIERRA, DESPRENDIMIENTO, FISURAS |
| b) Material predominante en muros | BLOQUE | Presenta deficiencias o deterioro evidente | X | | DESGASTE |
| c) Material estructura de cubierta | MADERA - ASBESTO | Presenta deficiencias o deterioro evidente | X | | DESGASTE |

**En esta vivienda se realizará el mejoramiento de pisos en las habitaciones, para lo cual se hará la demolición de la placa, se rellenerá con recebo y se instalará la baldosa**
