Gobernación de Cundinamarca	PROMOCIÓN DEL DESARROLLO SOCIAL	Código: M-PDDS-FR-055
		Versión: 2
	CARACTERIZACIÓN POBLACIONAL Y DE HABITABILIDAD	Fecha de Aprobación: 30/09/2024

Departamento	Municipio	Modalidad de proyecto :	Mejoramientos locativos
CUNDINAMARCA	SUBACHOQUE	Nombre del proyecto	MEJORAMIENTO Y REPARACIONES LOCATIVAS DE VIVIENDA RURAL EN EL MUNICIPIO DE SUBACHOQUE,CUNDINAMARCA
HOGAR N°	FECHA DE LA VISITA		
28	24 7 25

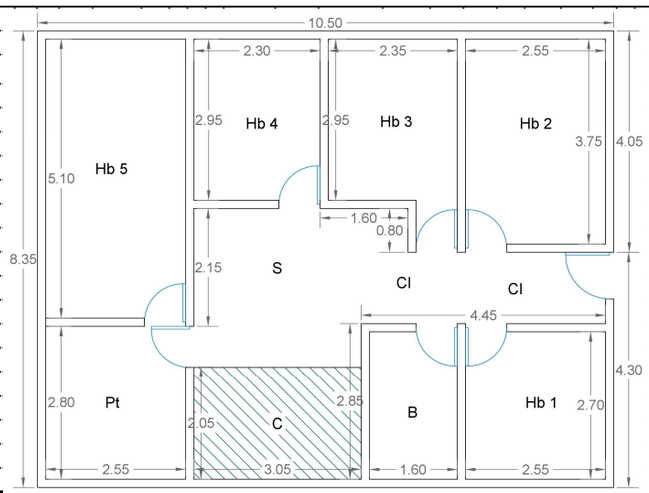
4.1. Escribir las conclusiones técnicas del diagnóstico: En esta vivienda se realizará mejoramiento de cocina, específicamente el mesón, por lo cual la demolición de la mampostería existente que está deteriorado, se construirá nuevamente, se instalará lavaplatos con grifería, enchape y pintura.
