FECHA (D/M/A): 01 agosto 2025

BITACORA DE OBRA

TIPO DE INTERVENCIÓN (POR RANGOS O ACTIVIDAD):	Mantenimiento Puntual
RANGO: 1	CANTIDAD: 10,07
ZONA	6
COMUNA	14 Poblado
BARRIO	Manila – villa Carlota
FRENTE DE TRABAJO:	8

REHABILITACIÓN, MANTENIMIENTO Y MEJORAMIENTO DE LA MALLA VIAL E INFRAESTRUCTURA, ASOCIADA

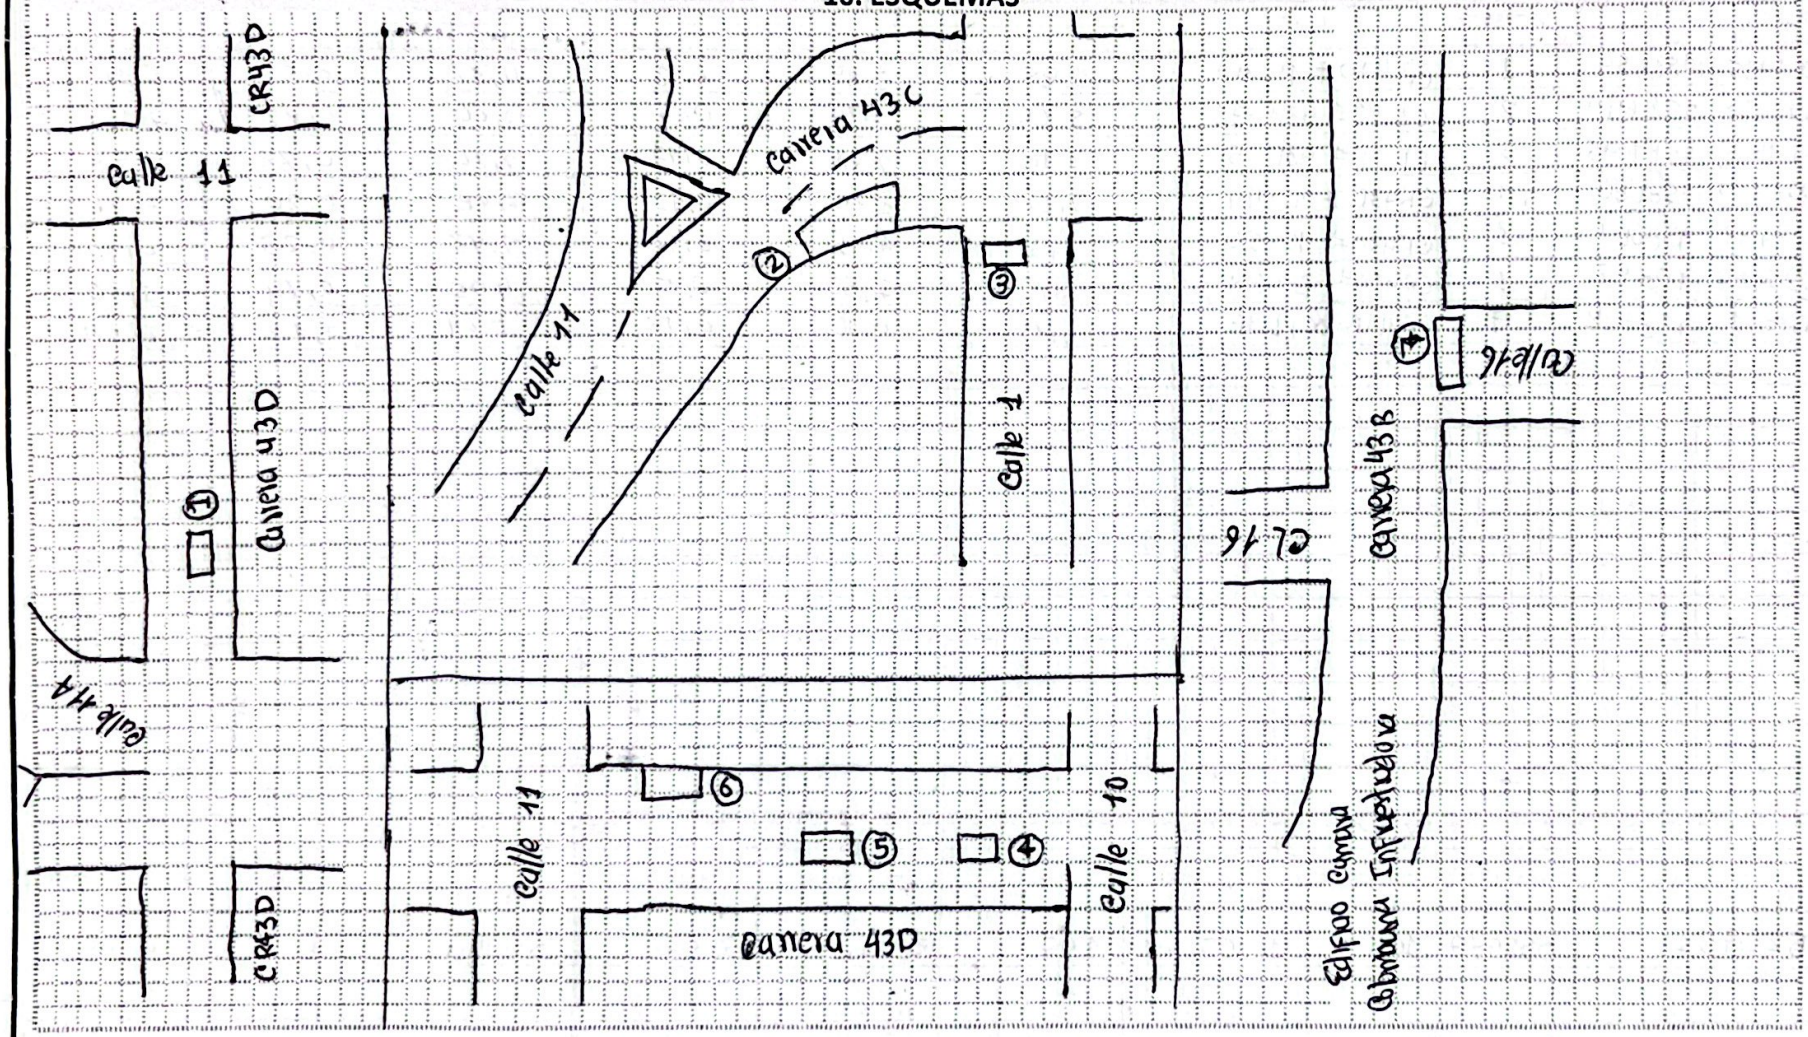
9. CALCULO DE CANTIDADES

SEGMENTO	CONSECUTIVO HUECOS MED	FIGURA No.	DIRECCIÓN	DIMENSIONES L (m)	DIMENSIONES A (m)	DIMENSIONES e (m)	Area (m2)	Vol (m3)	Ton (kg)
4001405	156559	1	CR 47D # 11-47	1,85	2,45	0,12	4,53	0,54	1,31
2000890	158694	2	CL 11 # 43B-71	5,60	2,25	0,09	12,60	0,88	2,12
5019578	158695	3	CL 11 # 43B-50	1,10	2,05	0,17	2,26	0,38	0,92
5003947	158680	4	CR43D # 10-44	2,23	1,11	0,12	2,48	0,30	0,71
5003947	158681	5	CR43D # 10-50	1,35	1,43	0,12	1,93	0123	0,56
5003947	158682	6	CR43D # 10-84	2,70	1,50	0,17	4,05	0,69	1,65
5003891	158728	7	CR 43B & CL 16	2,10	4,10	0,13	8,61	1,12	2,69
TOTALES								4,15	9,95

se inicia la Jornada Con total normalidad, Instalacion de señales verticales, cierre de uno de los Carriles de la carrera 43D, y se instala el baño con su respectivo punto ecologico.
en la CR43D Con calle 11 se realiza el primer bache acompañado de una mitigacion, mas adelante sobre la CR43C sobre el puente se realiza la segunda intervencion para continuar por la calle 11 y luego nuevamente sobre la 43D entre la el 10 y 11 a/ frente del restaurante mamasita.
se realiza socializacion por parte de los contratistas y se les pide que por favor mejoren el cerramiento para dividir la zona vehicular de la zona de trabajo.
el contratista toma temperatura.
siendo las 3:50 pm se realiza recorrido con el residente Juan guillermo de la contratista Para mirar el ultimo bache ubicado en la carrera 43D con calle 16 el cual se inicia a eso de la 5:40 pm.
el contratista hace uso de los toros para descargar la totalidad de la mezcla e iniciar con el cargue y la recolecion escombro y señales verticas.

se Finaliza la Jornada con el bache 7, se realiza aseo por parte de la contratista y se retiran las señales verticales de la CR43B con C16, Antes de retirarse de la zona el Contratista siendo las 8:00 pm hace entrega de la comida para los trabajadores.
se Finaliza la Jornada a la 8:30 pm con total normalidad.
