CONTRATO DE INTERVENTORÍA DE OBRA PÚBLICA DE INFRAESTRUCTURA DE TRANSPORTE CIN-REGALÍAS-161-2022

REALIZAR LA INTERVENTORÍA TÉCNICA, ADMINISTRATIVA, FINANCIERA, AMBIENTAL, SOCIAL Y JURÍDICA A LA EJECUCIÓN DEL PROYECTO "MEJORAMIENTO DE VÍAS TERCIARIAS EN BOGOTÁ" CON CÓDIGO BPIN "2018000050020" FINANCIADO CON RECURSOS DEL SISTEMA GENERAL DE REGALÍAS SGR

INFORME MENSUAL DE INTERVENTORÍA N°31

01 - 31 DE AGOSTO- DE 2025

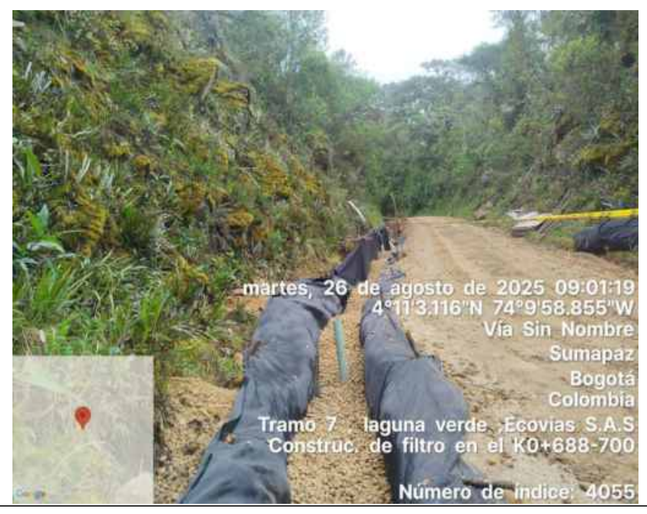
Descripción Foto 1.

Construccion de filtro, instalación de geotextil
