ANEXO No.7. OFICIOS ENVIADOS INTERVENTORÍA

REFERENCIA CONTRATO LP-SIM-017-2024: "CONSTRUCCIÓN DE OBRAS HIDRÁULICAS Y COMPLEMENTARIAS EN LA URBANIZACIÓN MONTEVERDE EN EL EN EL MUNICIPIO DE MONTERIA".

ASUNTO: REITERACIÓN DE SOLICITUD DE MEDIDAS CORRECTIVAS.

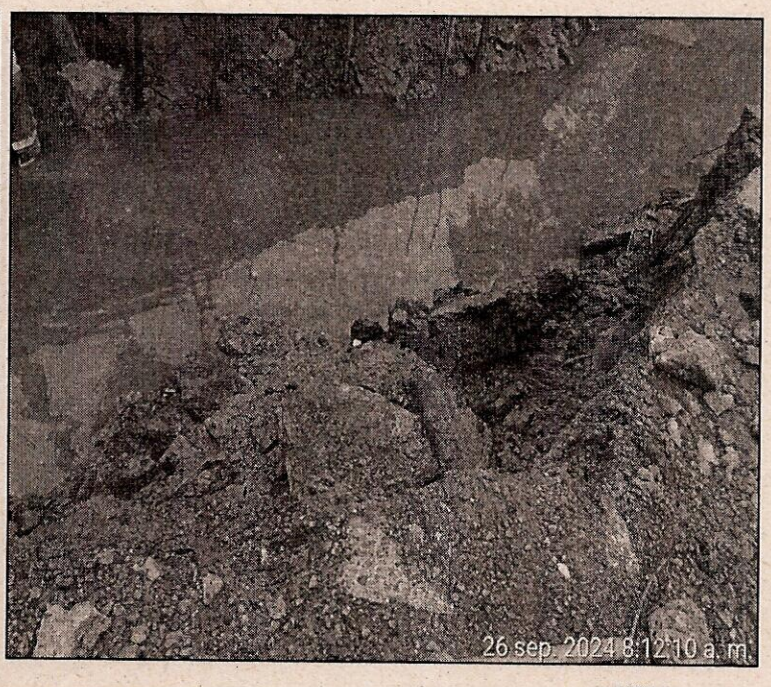
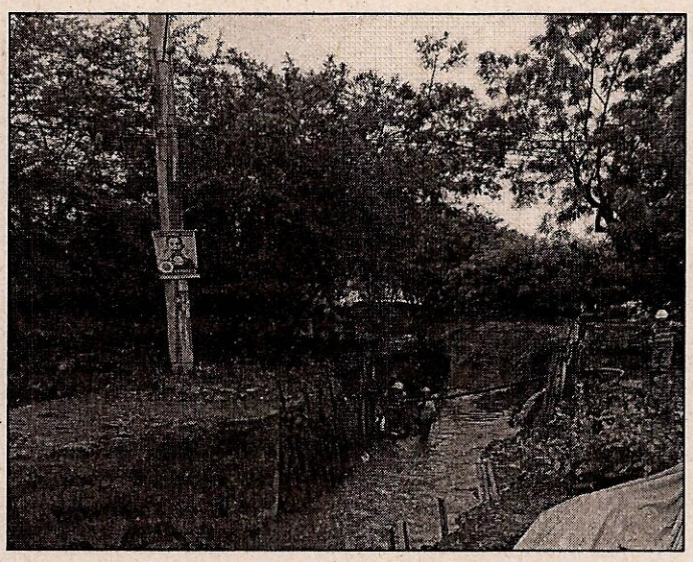
Por medio de la presente y en uso de mis facultades como interventor del contrato referenciado, y teniendo en cuenta la intensidad de las lluvias presentadas el día 25 de septiembre del vigente año, lo cual generó la socavación y el desplome de los muros de la excavación del box coulvert ubicado en la calle 50 con carrera 14c *(Ver Registro Fotográfico)*

Teniendo en cuenta el registro fotográfico observado anteriormente, esta interventoría solicita al contratista de obra CONSORCIO OBRAS R&R 2024, tomar de forma inmediata las medidas necesarias para garantizar la estabilidad del terreno de la excavación, con la finalidad de evitar la socavación y desplome de los muros y la caída de los postes existentes y de las estructuras aledañas (Fachadas y jardineras) a la excavación en este punto, esto con la finalidad de evitar afectaciones a terceros y accidentes en la comunidad vecina al proyecto y dentro de obra.

Así mismo y teniendo en cuenta las reparaciones realizadas a lo largo de la ejecución del contrato en el tramo de tubería de 4 pulgadas la cual actualmente se encuentra ubicada por debajo del canal de la carrera 14c (*Ver Registro Fotográfico*), esta interventoría recomienda a la Secretaria de Infraestructura solicitar a la empresa prestadora del servicio de agua potable de la ciudad (Veolia), realizar la reubicación de esta tuberia a la parte superior del box coulvert, asi como el cambio de tubería de PVC a HIERRO DUCTIL, todo esto con la finalidad de evitar futuras filtraciones de agua y garantizar en todo momento el mantenimiento y buen funcionamiento de la tubería en este punto.

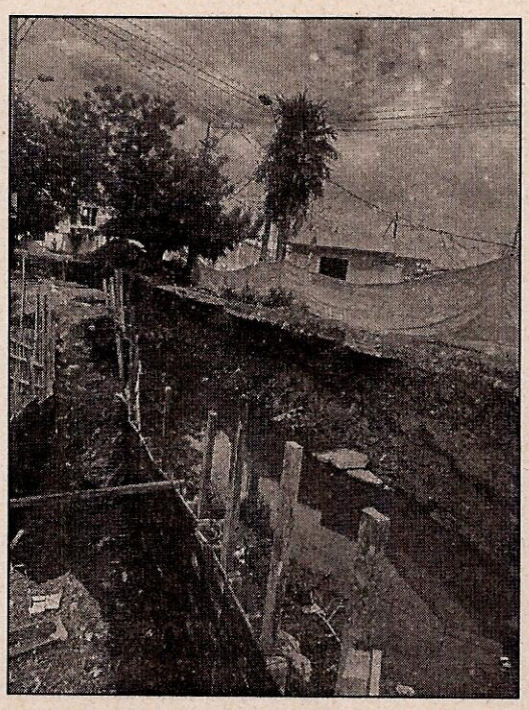
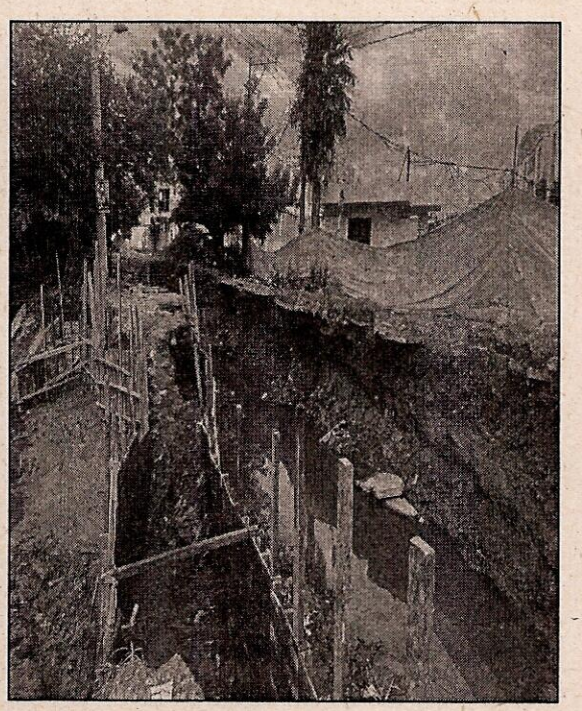
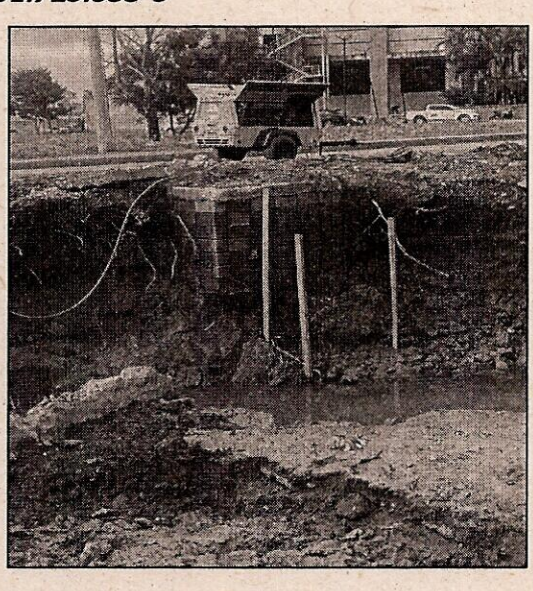
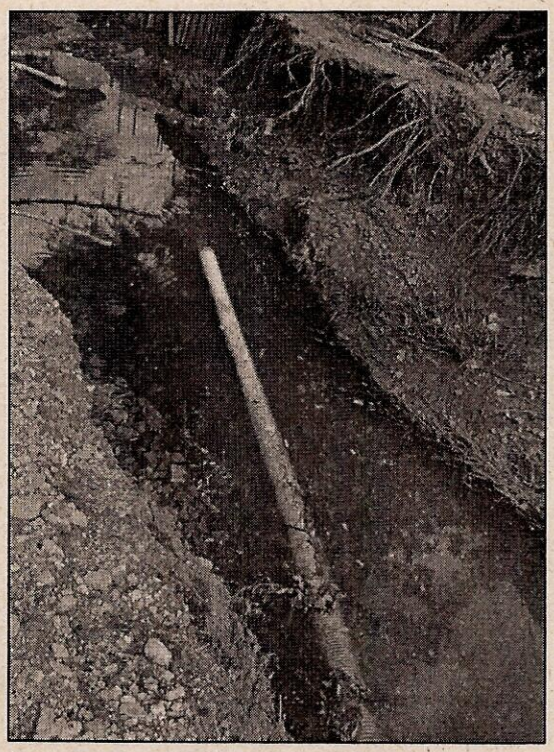
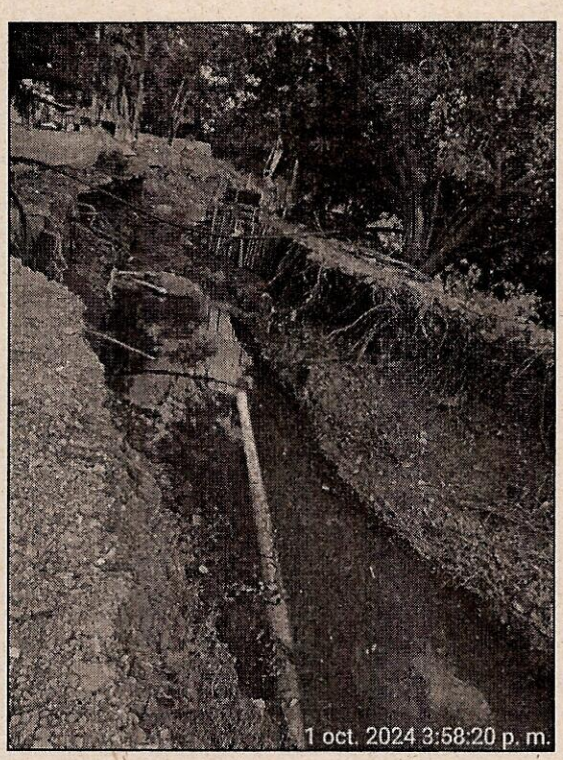
Por medio de la presente y en uso de mis facultades como interventor del contrato referenciado, y luego de la visita a campo realizada el día 01 de octubre de 2024, en la cual se evidencio la socavación y el desplome de los muros de la excavación del box coulvert ubicado en la calle 50 con carrera 14c *(Ver Registro Fotográfico)*

Teniendo en cuenta el registro fotográfico observado anteriormente, esta interventoría reitera la solicitud al contratista de obra CONSORCIO OBRAS R&R 2024, tomar de forma inmediata las medidas necesarias para garantizar la estabilidad del terreno de la excavación, con la finalidad de evitar la socavación y desplome de los muros y la caída de los postes existentes y de las estructuras aledañas (Fachadas y jardineras) a la excavación en este punto, esto con la finalidad de evitar afectaciones a terceros y accidentes en la comunidad vecina al proyecto y dentro de obra.

Por otra parte, esta interventoría solicita al contratista de obra realizar la reparación de la tubería de alcantarillado la cual fue desprendida del MANHOL existente por la retroexcavadora (*Ver Registro Fotográfico*). Es de anotar que esta reparación se deberá realizar de forma inmediata, esto con la finalidad de evitar afectaciones de carácter ambiental en esta área de afluencia del proyecto.

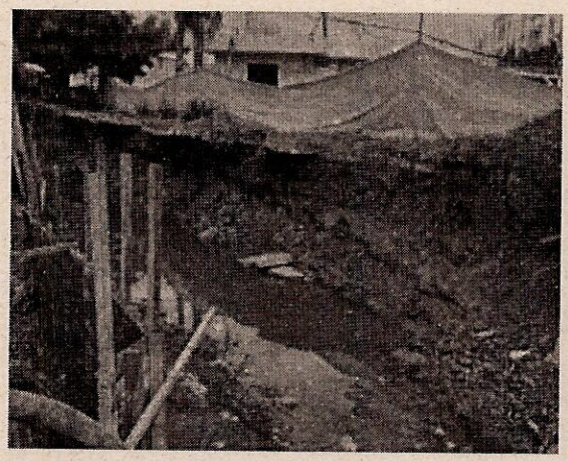
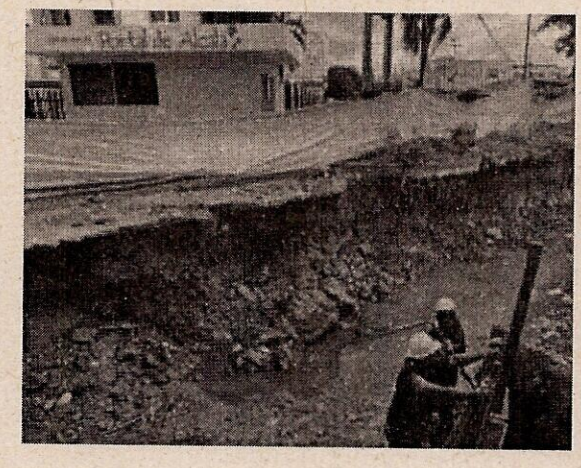
De conformidad con las obligaciones que me asisten, en calidad de Secretaria de Infraestructura y por tanto, de supervisor del Contrato de la referencia, y atendiendo a las obligaciones que le asisten como firma interventora a **CONINTER JMJ S.A.S**, con ocasión al contrato No. CMA-SIM-018-2024 cuyo objeto: *""INTERVENTORIA TÉCNICA, ADMINISTRATIVA, FINANCIERA, JURIDICA Y CONTABLE AL CONTRATO CUYO OBJETO ES "CONSTRUCCIÓN DE OBRAS HIDRÁULICAS Y COMPLEMENTARIAS EN LA URBANIZACIÓN MONTEVERDE EN EL MUNICIPIO DE MONTERIA"*, mediante oficio adiado al 1 de octubre de 2024, reitera la necesidad de tomar las medidas necesarias con la finalidad de evitar la socavación, desplome de muros y la caída de postes existentes y estructuras aledañas, me permito solicitar a usted atienda e implemente de manera inmediata, las medidas correctivas pertinentes que mitiguen y eviten la socavación que presentan las paredes de la excavación del Box de la calle 50.
