Bucaramanga, 25 de Julio del 2025 **INT-ICA-2024-098**

REFERENCIA: CONTRATO N° GGC-089-2024, OBJETO: ADECUACIÓN DE LA OFICINA LOCAL ICA MAGANGUÉ Y MANTENIMIENTO DE LA OFICINA LOCAL ICA EN CARMEN DE BOLÍVAR, DEPARTAMENTO DE BOLÍVAR"

ASUNTO: Presunto incumplimiento de Obligaciones Contractuales para el desarrollo del contrato de obra N° GGC-089-2024, suscrito con GESTIÓN RURAL Y URBANA S.A.S.

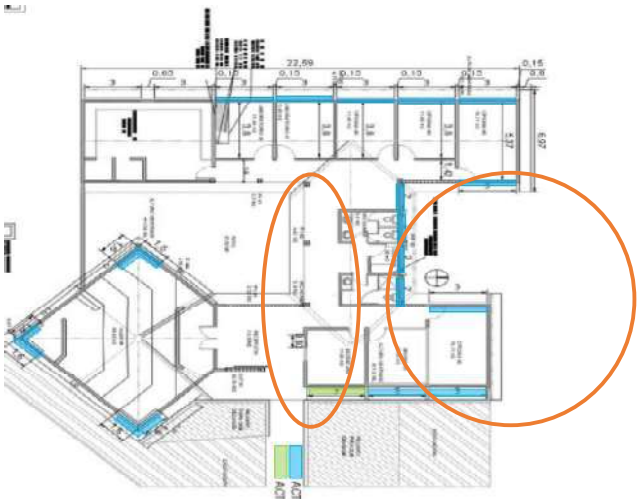
El contratista para la justificación de las cantidades ejecutadas en obras, ha estado presentando unas memorias de cantidades, las cuales son revisadas de forma rigurosa por la entidad. Dentro de dicho documento, el contratista ha presentado en varias ocasiones los planos de las sedes, como justificación de sus cantidades, tales como áreas y longitudes. Sin embargo, al realizar una revisión de los planos presentados, se evidencia que estos no cumplen con la realidad de las sedes, dado que, en los planos o imágenes adjuntadas, se evidencia variación en las dimensiones de los elementos de cada sede.

Al realizar una revisión de los planos compartidos por la entidad, se logra evidenciar que el levantamiento o plano presentado por el contratista no coincide con el de la entidad ni con las medidas tomadas en campo.

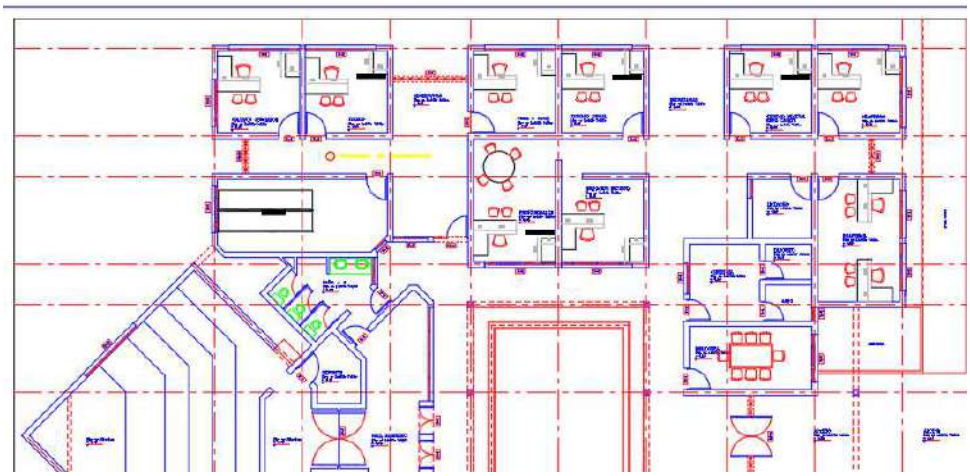
Magangué

Plano compartido por la entidad, donde las medidas coinciden o presentan mínima variación con la realidad

Plano presentado en las memorias de cantidades

De los planos se pueden apreciar las siguientes diferencias:

1. Las columnas del patio, no están correctamente alineadas con el muro de la oficina, tal y como esta en la realidad.
2. Se evidencia que hay diferencia en longitud del costado izquierdo con el derecho, cuando ambos lados tienen la misma longitud.
3. Aunque en la imagen no es perceptible, las medidas de la recepción y del auditorio no coinciden con la realidad.

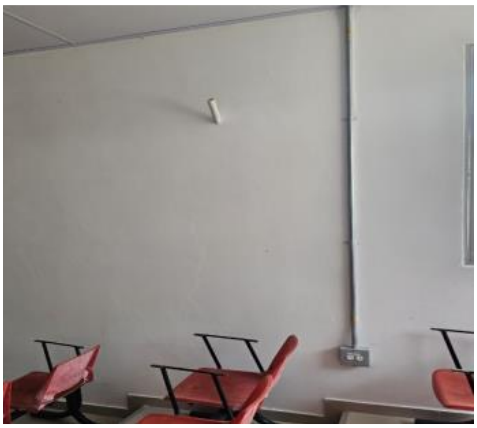
Foto No. 1  Se continúan evidenciando deficiencias en el acabado, lo cual puede deberse a mal proceso de lijado al momento de aplicar el estuco, pintura con algunos punticos pequeños causado posiblemente por materiales de mala calidad, suciedad en la superficie o mala aplicación, y pintado o lijado en diferentes direcciones. No se evidencia uniformidad en la superficie. Se debe realizar una revisión nuevamente de toda la sede, particularmente en las oficinas 1, 2, 3, 5 y los laboratorios, además de la zona externa.	**Foto No. 2**    Se observan subsanadas la mayoría de las imperfecciones en la pintura interior, sin embargo se debe retocar la pintura exterior (verde) que presenta desprendimientos y manchas. Además se debe resanar el remate del marco de la puerta del pasillo que comunica la recepción con el patio y las oficinas.
Fotos tomadas en el recorrido del mes de junio	Fotos tomadas en la visita del 16 de Julio

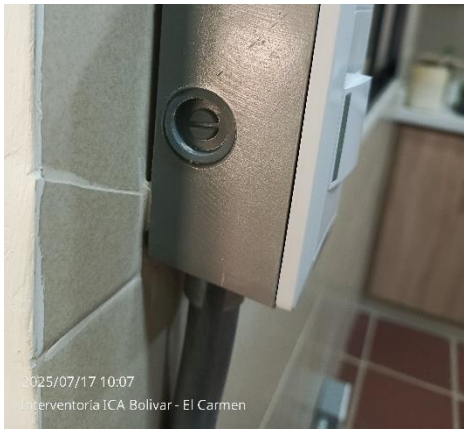
Foto No. 39	**Foto No. 40**

Se evidencia que los sensores aún se encienden de día, se debe realizar el ajuste para que solo funcione el sensor en la noche, con el fin de ahorrar energía.	Se evidencia que los sensores fueron ajustados para que sean activados únicamente durante las noches.
Foto tomada en el recorrido del mes de junio	Fotos tomadas en la visita del 16 de Julio

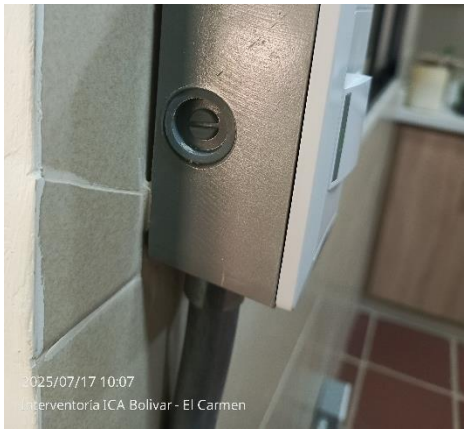
Foto No. 39	**Foto No. 40**

Se evidencia que los sensores aún se encienden de día, se debe realizar el ajuste para que solo funcione el sensor en la noche, con el fin de ahorrar energía.	Se evidencia que los sensores fueron ajustados para que sean activados únicamente durante las noches.
Foto tomada en el recorrido del mes de junio	Fotos tomadas en la visita del 16 de Julio
