Ref: Contrato. No. GGC-151-2023. "INTERVENTORÍA PARA EL MANTENIMIENTO DE INFRAESTRUCTURA FÍSICA DE LAS OFICINAS LOCALES ICA SECCIONAL CHOCÓ."

Asunto: Cumplimiento compromiso reunión ficha técnica canales. Contrato No. GC-180-2023 OBJETO: "MANTENIMIENTO DE LA INFRAESTRUCTURA FÍSICA DE LAS OFICINAS LOCALES ICA SECCIONAL CHOCÓ"

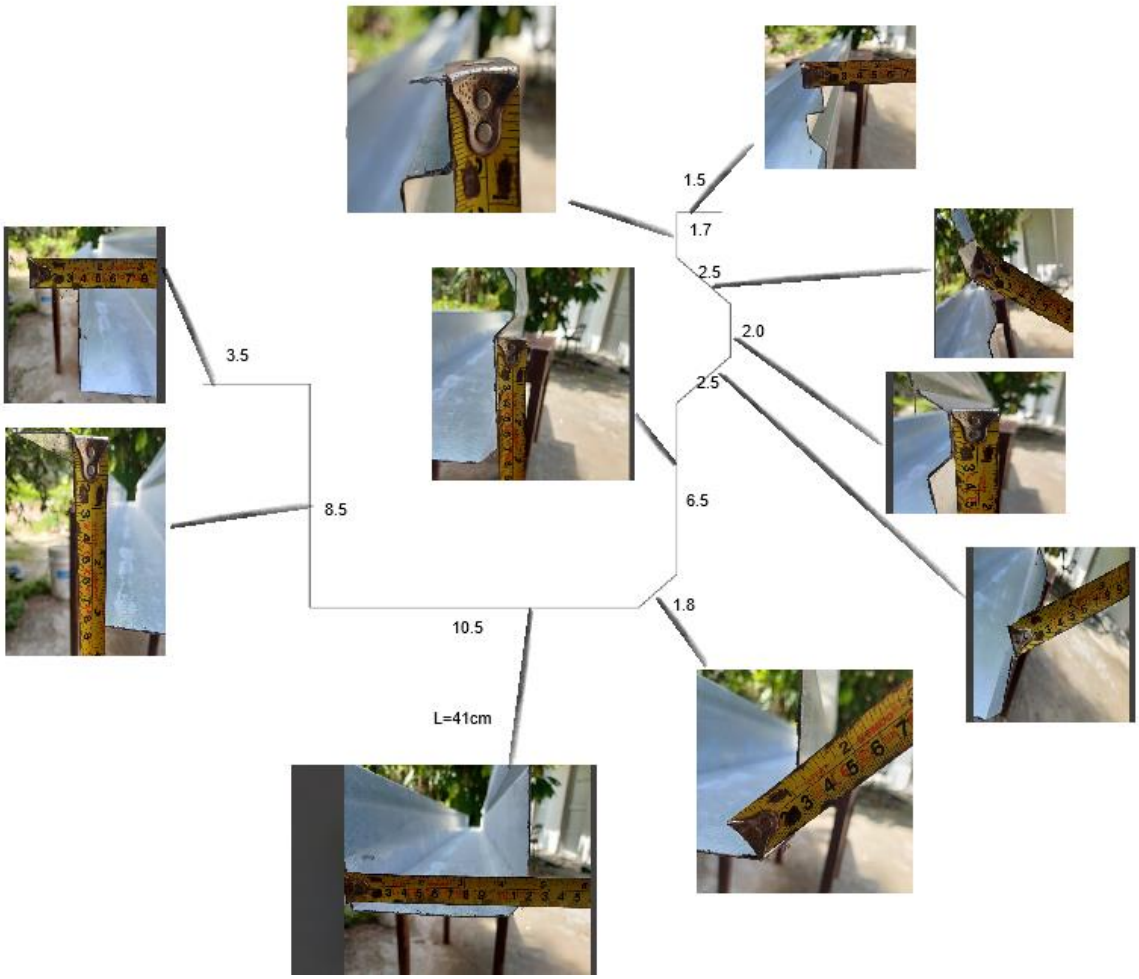
- Como primera medida se reviso el tema de las especificaciones técnicas en las cuales el contratista alega que los desarrollos que se presentan aquí no corresponden a lo que se enuncia en la ficha, es decir que las medidas son menores a lo expuesto (en este caso 50cm), ante lo cual la interventoría revisa uno por uno los tipos de perfiles presentados encontrando que únicamente en uno de ellos (ALA-50) el desarrollo es de 45 cm, en los dos restante corresponde como tal a los 50cm, con esto se le explica que no obstante esto, la especificación del presupuesto es clara en que se pide un desarrollo de 50cm.

-
- Posteriormente se solicita al residente de interventoría desplazarse al sitio y medir una porción del canal en sus perfiles, tomando nota de cada una de las aristas para luego sumar, dejando a todos claro que esas son las medidas instaladas con lo cual se logra el siguiente esquema:

Teniendo en cuenta lo anterior se concluye que el canal en su desarrollo tiene un total de 41 cm, explicando al contratista que con esto se concluye el compromiso pactado que es el de realizar la reunión y que los demás temas que de esto se colijan serán objeto de discusión en comité de obra.
