REF: CONTRATO DE OBRA No. 24001240 H4 de 2024 cuyo asunto es "REALIZAR MANTENIMIENTO DE LA INFRAESTRUCTURA FÍSICA LADO TIERRA INCLUYENDO SISTEMAS AEROPORTUARIOS DEL AEROPUERTO VÁSQUEZ COBO DE LA CIUDAD DE LETICIA (VF)".
CONTRATO DE INTERVENTORÍA No. 24001242 H3 de 2024 cuyo asunto es **"**REALIZAR INTERVENTORÍA INTEGRAL AL MANTENIMIENTO DE LA INFRAESTRUCTURA FÍSICA LADO AIRE Y FÍSICA LADO TIERRA, INCLUYENDO SISTEMAS AEROPORTUARIOS DEL AEROPUERTO VÁSQUEZ COBO DE LA CIUDAD DE LETICIA (VF)".

Asunto: Radicación al Acta Parcial de Obra No.2 - Contrato de obra No.24001240 H4 de 2024. Consorcio Obras la Sabana.

ACTA RECIBO PARCIAL No 2
Periodo 1 de junio a 30 de junio de 2025

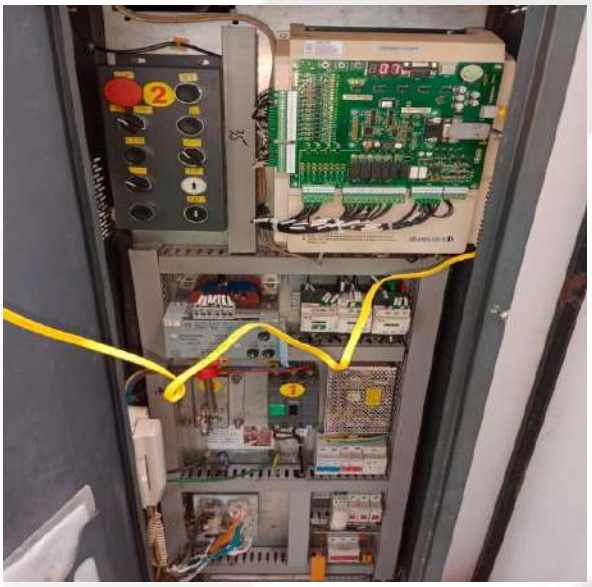
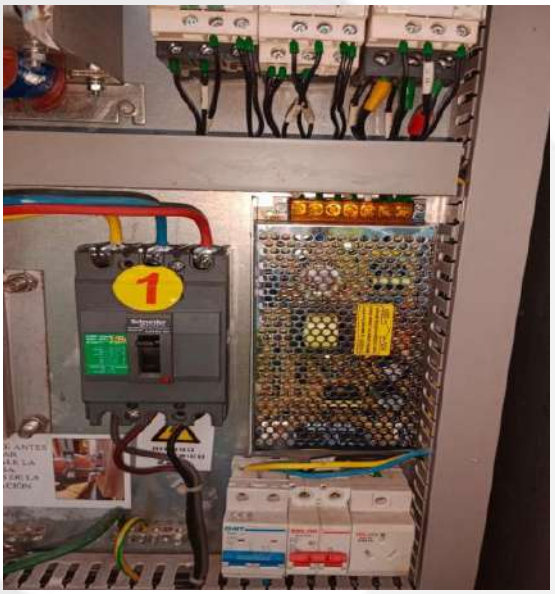
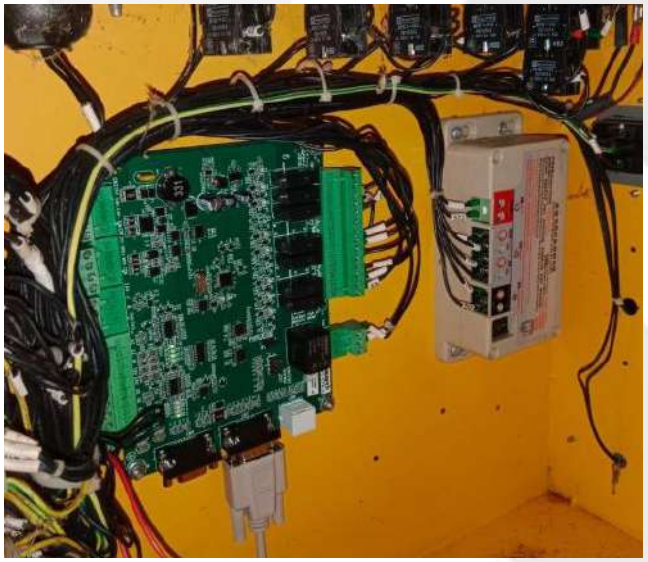
REGISTRO FOTOGRAFICO INSTALACION

ITEM	EQUIPO	OBSERVACION
1	TORRE DE CONTROL	Se realiza revisión de ascensor en la torre de control en el aeropuerto de leticia, donde se evidencia que cuenta con error 51 que dicho error es alusivo a la falla de comunicación entre variador principal y cabina en el cual se realiza la respectiva corrección de los elementos. 1. Tarjeta jhonson monarch ins. 2. Tarjeta de cabina MCTC -CCBN-A-G-FOR. 3. Cable de comunicación. 4. Fuente switchada 6 AMP 24 VDC /110-220. En el cual el equipo se deja en funcionamiento, Se realiza las pruebas y mediciones de voltaje. • Se realiza inspección a la parte eléctrica y mecánica faltantes para poder realizar las respectivas certificación NTC 5926 al ascensor en el cual se encontró sistema de ARD defectuoso se recomienda el cambio del limitador de velocidad para sin cuarto de maquina que incluya el respectivo anclaje y des anclaje desde el cuarto de máquinas. • Se recomienda limpieza general de guaya de limitador de velocidad y guaya de tracción en el cual se evidencia oxidación en sus trayectos. • Se recomienda la instalación de kit de emergencia en el cual incluye batería autónoma, citofonía, alarma y luz de emergencia. • Se recomienda instalación de anclajes de contrapeso. • Se recomienda cambio de aceiteras de cabina y contrapeso. • Se recomienda la instalación de topes de goma en el pozo o pit ya que los existentes se encuentran deteriorados. • Se recomienda la instalación de recolectoras de aceiteras de pozo. NOTA: se recomienda realizar mantenimiento preventivo mensualmente.

- Cambio de TARJETA JHONSON MONARCH, la cual se encontraba deteriorada e impedía operación del equipo. Se entrega tarjeta anterior (1un), la cual se encontraba en deterioro por tiempo en servicio (vida útil), como presencia de humedades.
- Reemplazo y/o cambio de FUENTE SWITCHADA 6 AMP 24 VDC /110-220. Esta presentaba deterioro por tiempo de servicio y signos de humedades identificadas.
- También se realizó el suministro de TARJETA DE CABINA MCTC -CCBN-A-G-FOR, la cual no se encontraba en el equipo.
- Suministro e instalación de CABLE DE COMUNICACIÓN SERIAL MONARCH DB9P.

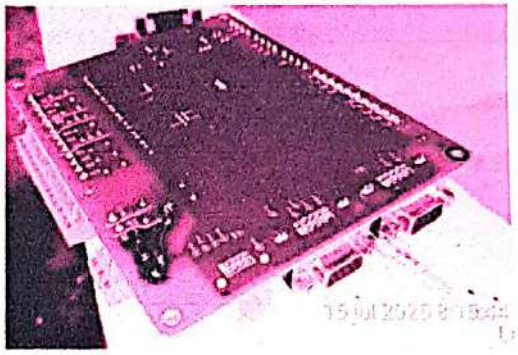
atención inmediata. (Incluye timbres para base SEI, para TWR y repuestos para el *mantenimiento correctivo del ascensor*).

- Instalación, puesta en servicio y/o funcionamiento y/o reparación y/o mantenimiento de actividades eléctricas, hidráulicas, sanitarias y/o electromecánicas y las demás que apliquen para actividades no previsibles que se requieran atención inmediata. (Incluye mantenimiento de UPS, suministro de UPS e inspección técnica y certificación anual de los sistemas de transporte vertical (***ascensores***)).

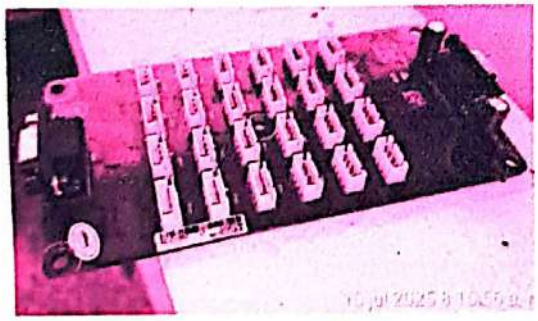
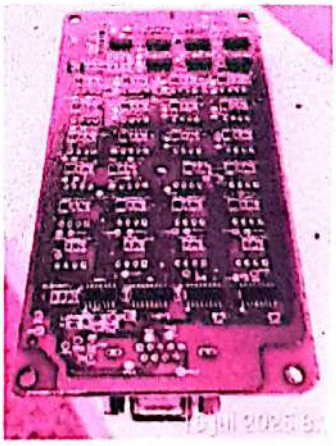
Finalmente, se realiza la entrega de los siguientes elementos los cuales se encontraban deteriorados e impedían el normal funcionamiento del ascensor y los cuales fueron objeto de reemplazo:

1. TARJETA JHONSON MONARCH.

2. TARJETA DE CABINA MCTC -CCBN-A-G-FOR.

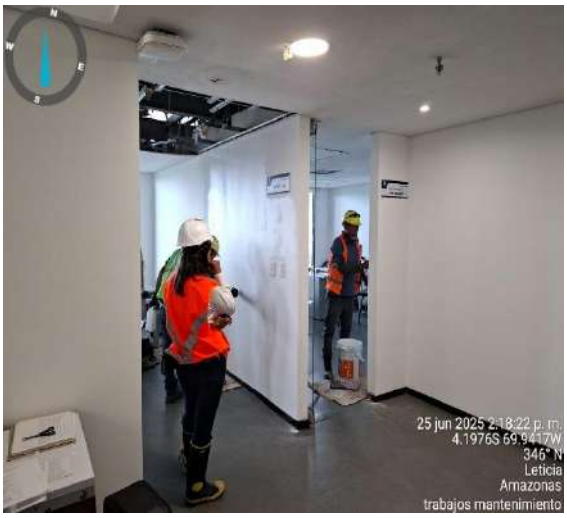
SE REALIZAN TRABAJOS DE LAVADO DE CUBIERTA EN VIDRIO EN LAS OFICINAS DE ADMINISTRACIÓN PISO DOS EL CUAL SE ENCONTRABA EN MUY MALAS CONDICIONES DANDO MAL ASPECTO A LA ZONA ADMINISTRATIVA	SE REALIZA EL LIJADO DE MUROS Y LIMPIEZA Y SE INICIAN LOS TRABAJOS DE PINTURA TIPO DOS SEGÚN ESPECIFICACIONES TÉCNICAS LOS TRABAJOS SE ENTREGAN CON BUENA CALIDAD CON ACOMPAÑAMIENTO DE LA INTERVENTORÍA

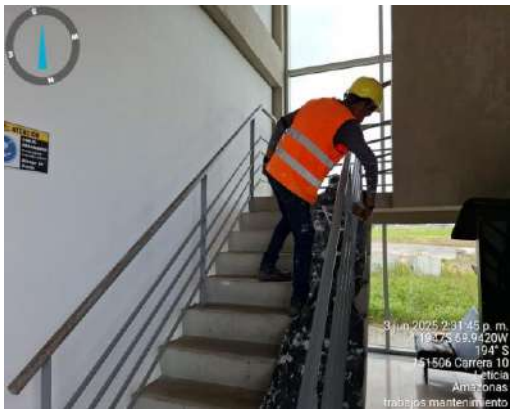
SE DA INICIO A LOS TRABAJOS DE LIJADO PINTURA EN ESTRUCTURAS METÁLICAS DE PASAMANOS DEL CUARTEL BOMBEROS PISO 1 -2 Y 3 SE REALIZARON LAS RECOMENDACIONES DADAS POR INTERVENTORÍA PARA UNA BUENA EJECUCIÓN DE TRABAJO

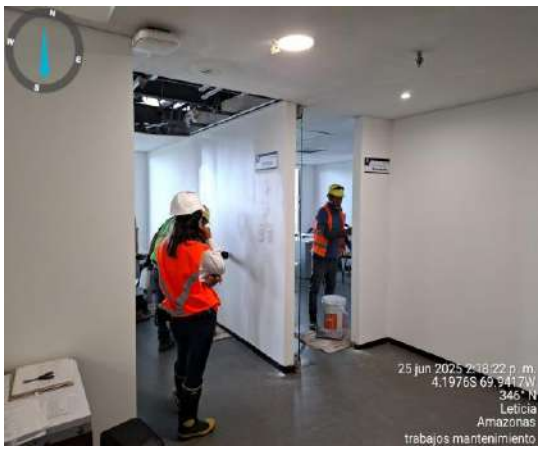
SE REALIZAN TRABAJOS DE LAVADO DE CUBIERTA EN VIDRIO EN LAS OFICINAS DE ADMINISTRACIÓN PISO DOS EL CUAL SE ENCONTRABA EN MUY MALAS CONDICIONES DANDO MAL ASPECTO A LA ZONA ADMINISTRATIVA

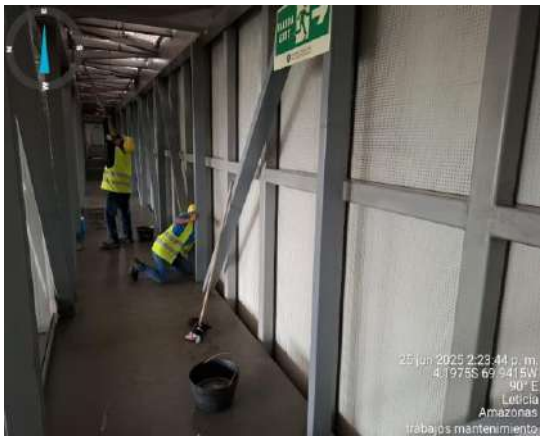
SE REALIZA LA LIMPIEZA DE LA ESTRUCTURA METÁLICA EN MODULO 2 PISO 2 CORREDOR ADMINISTRACIÓN QUE CONECTA LA ZONA VIP DE LA TERMINAL ASÍ MISMO SE REALIZA LIMPIEZA DE FACHADAS INTERNAS

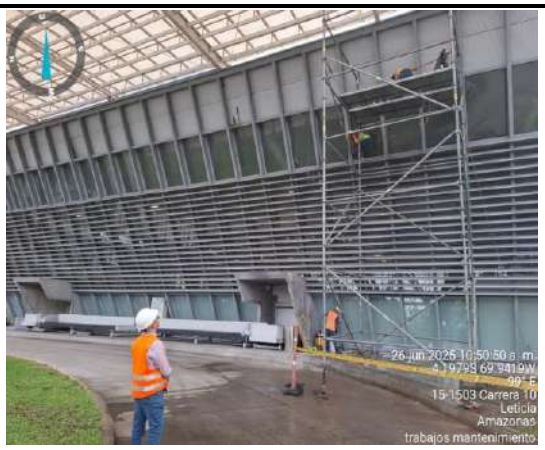
CONTINÚAN LOS TRABAJOS DE LAVADO DE FACHADA INCLINADA EN MODULO 1 ZONA AIRE LOS TRABAJOS SE REALIZAN CON ACOMPAÑAMIENTO DE INTERVENTORÍA Y CUMPLIENDO TODAS LAS MEDIDAS DE SEGURIDAD PARA LA BUENA EJECUCIÓN.
