CORRESPONDENCIA ENVIADA			
No. Salida	**Fecha Radicado**	**Asunto / Tema Asociado**	**Destinatario**
SAL-22-014878	2022-09-05	Caso omiso a la interventoría	David Fernando Castro Gaviria
SAL-22-014988	2022-09-06	Respuesta a oficios SAL-22-014382- SAL-22-014380- SAL-22-013119- SAL-22-010970- Plan de contingencia.	David Fernando Castro Gaviria
SAL-22-015228	2022-09-08	Requerimiento por incumplimiento a compromisos pactados en acta de comité de obra N0.12.	David Fernando Castro Gaviria
SAL-22-015510	2022-09-13	Micro fisuras en placas de concreto	David Fernando Castro Gaviria
SAL-22-015511	2022-09-13	Control de transito vehicular	David Fernando Castro Gaviria
SAL-22-016014	2022-09-20	Solicitud entrega de diseños y alineamientos con los cambios correspondientes debido a poste que se encuentra dentro de la vía.	David Fernando Castro Gaviria
SAL-22-016474	2022-09-24	Señalización adecuada en el frente de obra.	David Fernando Castro Gaviria

REFERENCIA: INTERVENTORIA TECNICA, ADMINISTRATIVA, FINANCIERA Y AMBIENTAL PARA EL MANTENIMIENTO Y MEJORAMIENTO DE VIAS TERCIARIAS DEL PROGRAMA "COLOMBIA RURAL" EN LOS MUNICIPIOS DEL DEPARTAMENTO DEL CÓRDOBA - GRUPO 4.

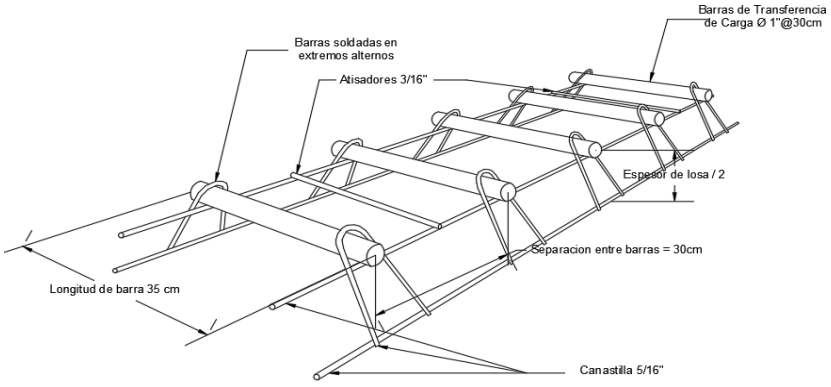
Realizando supervisión correspondiente que esta interventoría realiza a los materiales que llegan a obra se pudo observar que las canastillas que llegaron a obra el 27 de septiembre de 2022 no estaban cumpliendo con los diámetros estipulados en el diseño de pavimento que el contratista DAVID FERNANDO CASTRO GAVIRIA presento para este proyecto ya que al momento de verificar los diámetros de las varillas se evidencio que era menor que el establecido, a continuación se puede observar el diseño que se debe seguir para garantizar el buen funcionamiento de la losa de concreto y su durabilidad.

Además de esto también se pudo observar que estas presentaban doblez ya que al momento de transportarlas hasta la obra las colocan unas encima de las otras, ocasionando que la estructura y las barras queden desubicadas.

Por lo anterior esta interventoría solicito de inmediato el retiro de dichas parrillas y le informa al contratista DAVID FERNANDO CASTRO que, al momento de armar estas parrillas, la estructura debe cumplir con el diseño de la figura de no ser así esta interventoría no autorizara las fundidas programadas.
