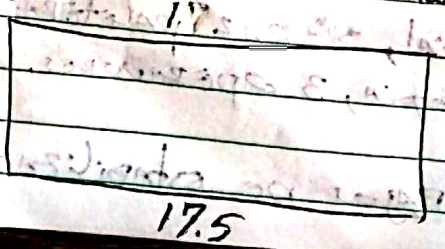
piedra, falla presente en la capa de afirmado en el KO+080, de la vía del corregimiento de Martínez.

- Se le informa al contratista que el material puesto en obra para estabilizar los fallos en la capa de afirmado no cumple con las especificaciones del manual de INVIAS, Articulo 221. Hasta que este no presente los informes pertinentes donde se corrobore que el material cumple. Este no sera Aceptado y el contratista corre con todas las responsabilidad Ocasion tenga.
- Nota: El contratista hizo caso omiso a las indicaciones sugeridas por esta interventoria con respecto al material utilizado para estabilizar los fallos.

Fallo del KO+080, no sera resibido hasta tanto no se entreguen los resultados pertinentes de laboratorio.

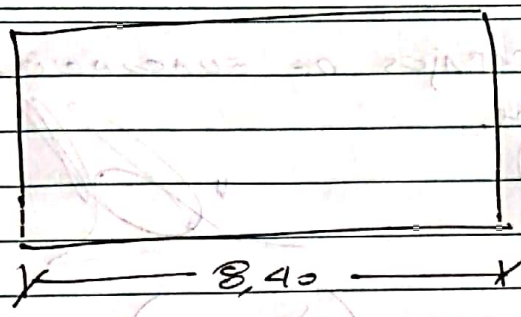
25 de Abril de 2022 (Lunes)
- Estado del tiempo: Soleado
- Equipos en obra: Minicargador case sr220, retrocargador cat 428f.
- Personal en obra: Ingeniero residente de obra, Auxiliar social, piso, 2 paleteros, 2 oficios varios, 2 operadores, 2 topografia.
- Actividades: trabajos de excavacion con retrocargador 428f, en fallo en la via del corregimiento de martinez en el KO+300 y KO+420.
- 9:00 AM ingresa a la obra en martinez motoniveladora case 865b.
