Asunto: placas agrietadas

REFERENCIA: INTERVENTORIA TECNICA, ADMINISTRATIVA, FINANCIERA Y AMBIENTAL PARA EL MANTENIMIENTO Y MEJORAMIENTO DE VIAS TERCIARIAS DEL PROGRAMA "COLOMBIA RURAL" EN LOS MUNICIPIOS DEL DEPARTAMENTO DEL CÓRDOBA - GRUPO 4.

Nos permitimos realizar las siguientes observaciones: **tramos Martínez**

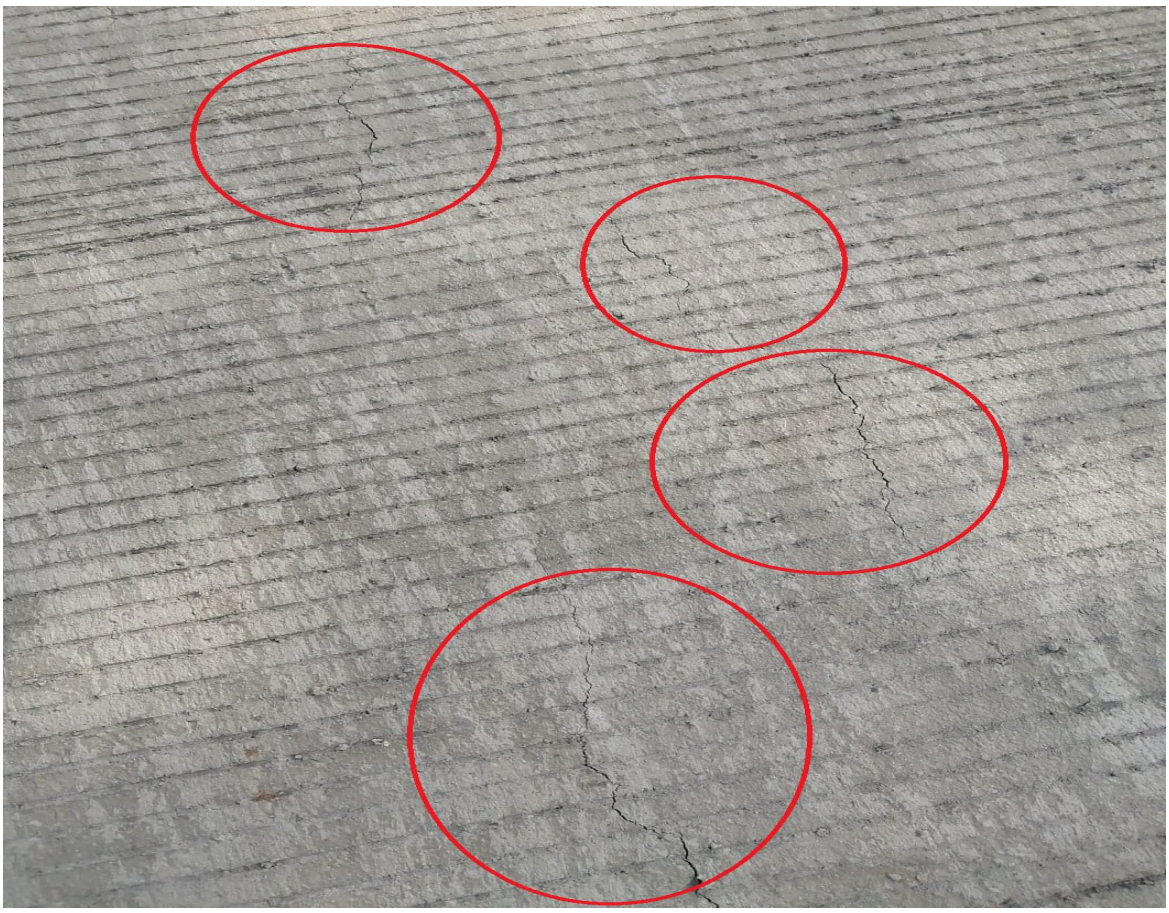
El pasado 1 de noviembre del presente año, de ejecuto la actividad fundida de concreto hidraulico MR 38, entre el tramo K0+840 al K1+035. Se alcanzaron a fundir 65.10ml de concreto los dos (2) carriles, el cual dio inicio de actividades a las 2:00pm. Por falta de no emplear a tiempo el antisol y las brisas en la zona, se generaron grietas en el pavimento, un aproximado de 20 losas.

Se solicita presentar una propuesta tecnica y solucionar lo mas antes posible estas fisuras presentes en el pavimento entre el K0+840 al K1+035. Un plazo no mayor a cinco (5) dias del radicado de este documento.
