CONSORCIO ACI-3B

Asunto: : seguimiento oficio n°3 placas agrietadas_martinez

REFERENCIA: INTERVENTORIA TECNICA, ADMINISTRATIVA, FINANCIERA Y AMBIENTAL PARA EL MANTENIMIENTO Y MEJORAMIENTO DE VIAS TERCIARIAS DEL PROGRAMA "COLOMBIA RURAL" EN LOS MUNICIPIOS DEL DEPARTAMENTO DEL CÓRDOBA - GRUPO 4.

De acuerdo con el seguimiento y control que esta interventoría realiza a su Contrato de Obra, **construcción de pavimento en concreto rígido de vías de tercer orden en el corregimiento Martínez, barrio Chuchurubi y la vía que comunica el casco urbano de Cereté con la vereda el Quemado, en el corregimiento del retiro de los indios, en el municipio de Cereté, departamento de Córdoba.**

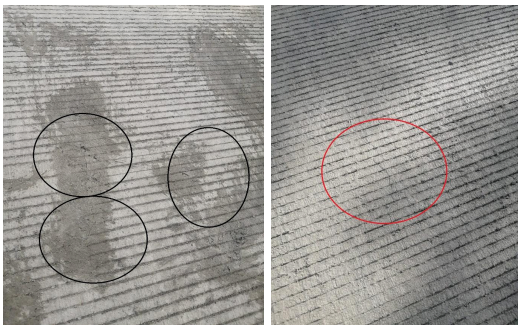
El pasado 4 y 11 de noviembre de 2022 se le comunico al contratista mediante oficio SAL-22-019292 y SAL-22-019619, presentar una propuesta técnica y dar solución lo mas antes posible al agrietamiento que se presento en las placas de concreto fundidas entre el K0+840 al K1+035 el día 1 de noviembre del presente año.

A la fecha de este comunicado el contratista CONSORCIO CRT PROGRESA, no ha dado respuesta.

Se solicita presentar una propuesta tecnica y solucionar lo mas antes posible estas fisuras presentes en el pavimento entre el K0+840 al K1+035. Un plazo no mayor a un (1) dias del radicado de este documento.
