SECRETARÍA DE OBRAS PUBLICAS MUNICIPIO DE BELLO

INFORME MENSUAL DE INTERVENTORÍA No. 10
PERIODO OCTUBRE

CONTRATO Nro.1168-2023: ATENCIÓN E INTERVENCIÓN DEL SEGUNDO TRAMO VÍA LA BANCA EN EL MARCO DE LA EMERGENCIA DE LA SITUACIÓN DE CALAMIDAD PÚBLICA DECLARADA MEDIANTE EL DECRETO 202204000463 DEL 07 DE JUNIO DE 2022 Y AMPLIADA MEDIANTE EL DECRETO 202204000588 DEL 06 DE AGOSTO DE 2022 Y LA URGENCIA MANIFIESTA ADOPTADA MEDIANTE LA RESOLUCIÓN 202200005742 DEL 06 DE AGOSTO DE 2022 Y LOS DEMÁS ACTOS QUE COMPLEMENTEN, MODIFIQUEN, ACLAREN Y/O LOS ADICIONEN."

OCTUBRE DE 2023

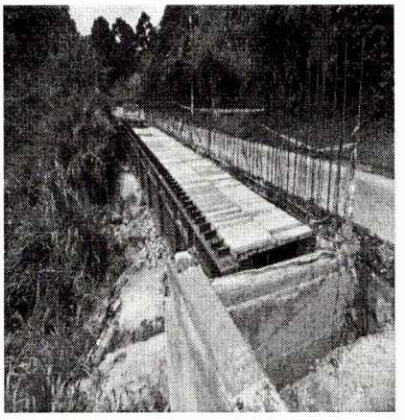
2. SITIO CRITICO K 3+300: (HITOS)

Inicialmente este punto y por estudios previos, se había presentado la alternativa de la construcción de un muro de contención sobre micropilotes, sin embargo, luego de visualizar el estado de afectación por socavación , movimiento en masa y desprendimiento, el ingeniero calculista Emilio Gil, presenta como alternativa técnica de diseño; la construcción de un semi viaducto con las mismas características del Sitio K1 +400, variando en su longitud y geometría. De longitud aproximada de 28.50 m con una viga metálica de alma llena (h=1.80 m) y una losa de concreto de 0.20 m de espesor, más un muro lateral por el eje de la vía, en toda la longitud del puente.

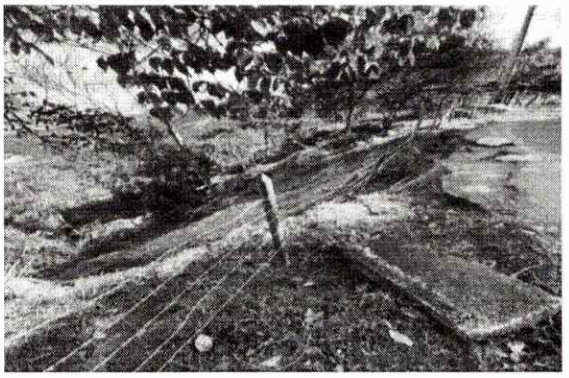
3. SITIO CRITICO K 4+100: (EL BARANDAL)

Se visualiza en este sitio movimiento en masa, deslizamiento y hundimiento de la banca
Como alternativa de solución técnica se plantea la construcción de un muro de contención de longitud 17 mts y aproximadamente 1, 65 mts de altura apoyado sobre una viga cabezal y seis (6) pilas posteriores se construirá un filtro longitudinal con su respectivo lleno compactado a nivel de 0,30 mts por debajo de la parte superior del muro.

Para el yerre del presente informe , se coordina la logística para instalar la baranda de protección.

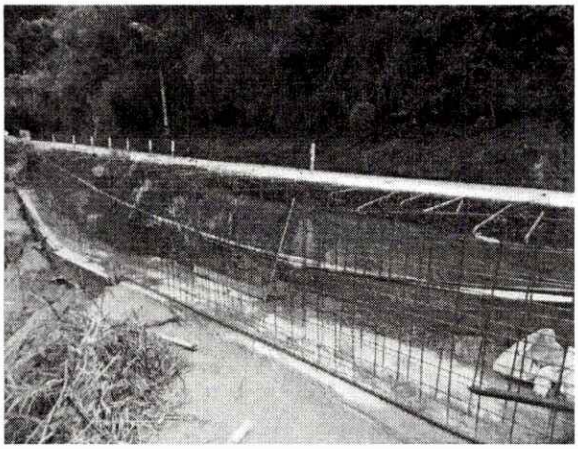
4. SITIO CRITICO K 4+900: (TUBERÍA EXPUESTA)

Se visualiza desprendimiento de la banca, afectación en la capa de rodadura y movimiento en masa. Se presume que el causante de esta afectación pudo ser las tuberías existentes que presentaban en cierto momento filtraciones y /o escapes, por lo que en la solución definitiva se contempla que estas tuberías deben ser reubicadas y protegidas.

Par este punto crítico se propone la alternativa de diseño de un semi viaducto con las mismas características de las soluciones anteriores, cambiando su geometría y longitud para todo el ancho de la vía en este sitio.

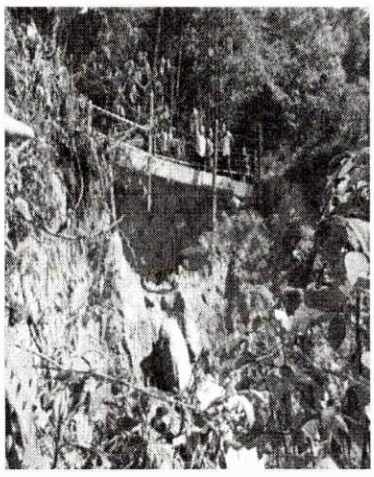
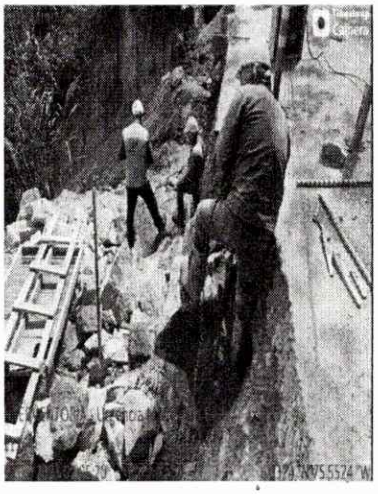
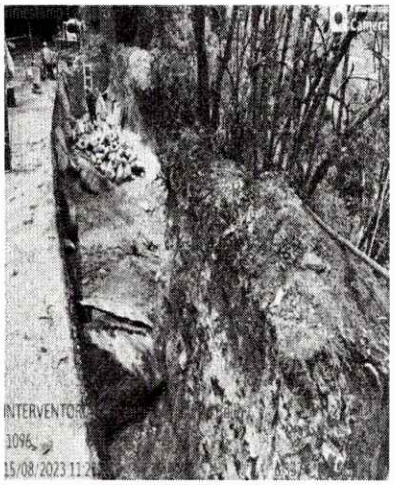
5. SITIO CRITICO K 5+700: (PUNTO NUEVO)

Ultimo sitio visualizado que presenta movimiento en masa con desprendimiento de la banca y deslizamiento. Se aprecia socavación por debajo de la capa de rodadura, desprendimiento de cuneta y bordillo y la carpeta presenta fisuras y hundimiento. Se pretende construir un viaducto y reubicar ducto existente.

Las actividades en este punto , ha sido un proceso lento teniendo en cuenta que se ha encontrado gran cantidad de roca tanto en la excavación para la caja como pilas, lo que conllevó a que no fue posible llegar a la profundidad de diseño inicial por lo que el calculista estructural realiza ajustes dejando la profundidades que la roca no permite continuar. Para el cierre del presente informe, el contratista ha retirado toda la roca que fue posible demoler con uso de cuña, demoledor machín y continuar con el refuerzo y avanzar en construcción de muro longitudinal y aletas y estribos.

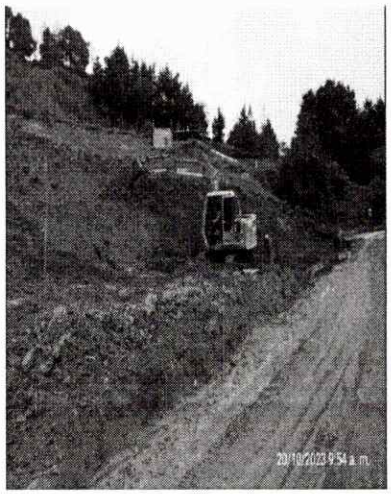
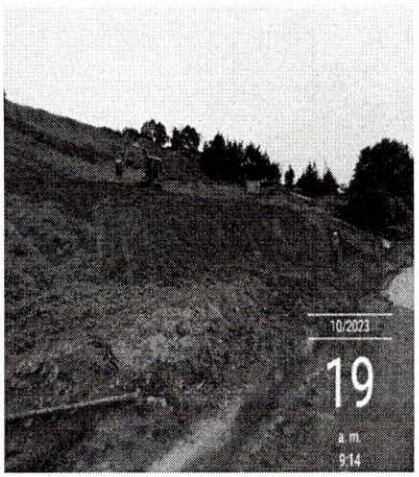
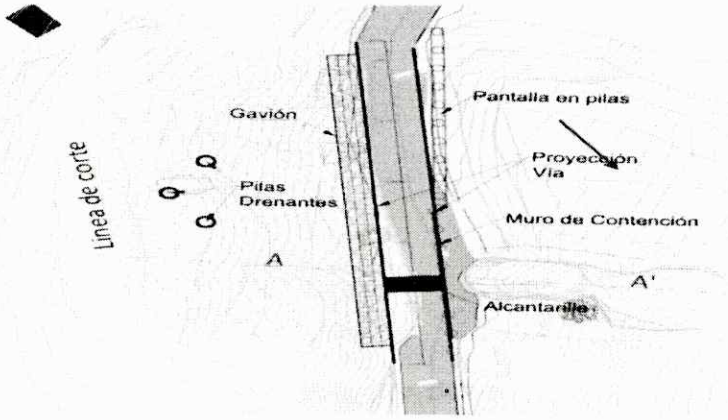
6. SITIO CRITICO K 8+200: La Falla

Se presenta reptación del terreno en una longitud, medida por el eje de la vía, de 60 mts. al parecer el fenómeno se debe a aguas de infiltración provenientes de un tanque ubicado en la parte alta del talud, para el uso de riego y agua para el ganado de la finca, tuberías averiadas y un lleno no controlado.

Para el cierre del presente informe , se continúan las actividades en este frente con el movimiento de tierra con maquinaria, excavación de caja para mejor estructura de suelo, volumen longitudinalmente adyacente al talud para bajar a una profundidad que permita llegar a una altura de dos (2) metros, ya que se ejecuta un lleno con rocas tipo gavión de aproximadamente un (1) metro de profundidad y la construcción de una base ciclópea de 0,40 mts. Para el cierre del presente informe , estas actividades están avanzando y se pretende una vez terminada, construir el muto gavión se hace necesario para la contención.

Se contempla también mejorar la estructura de suelo del tramo de la vía con muro de tierra armada y dar manejo de las aguas con drenes , una alcantarilla transversal en tubería flexible y disipadores.

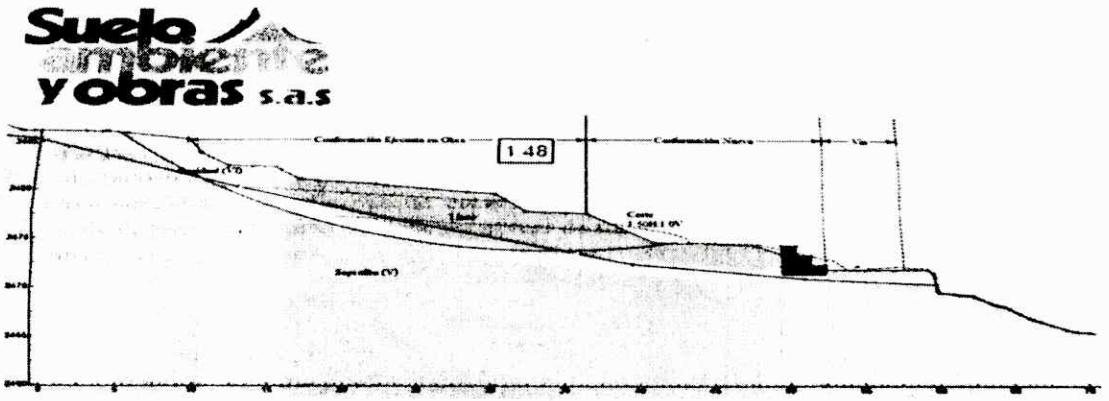
Figura 4. Análisis de estabilidad conformación propuesta.

Obra proyectada de acuerdo a estudio geotécnico en sitio critico La Falla K8+200.

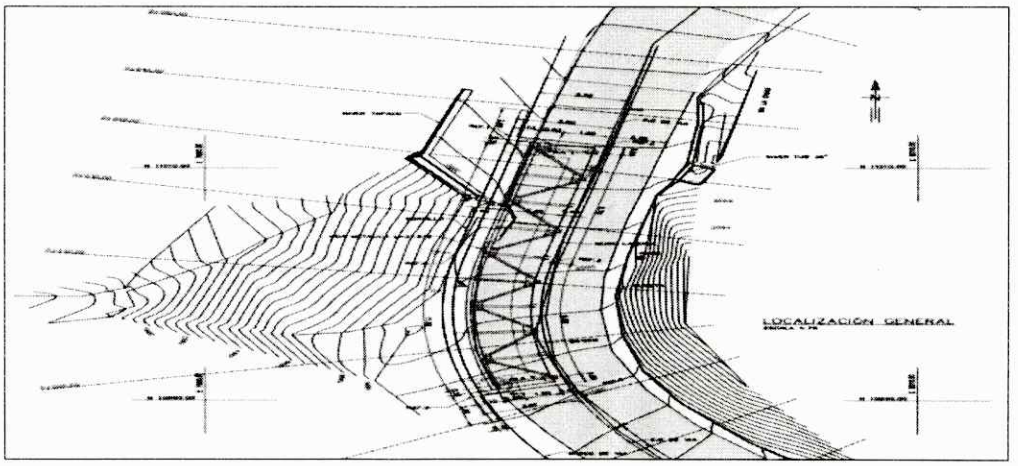
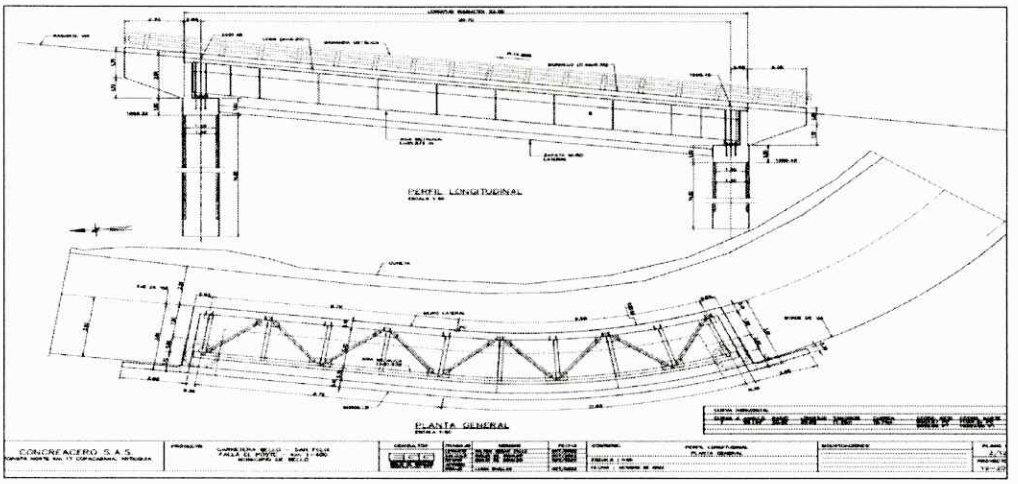
PUNTO CRITICO EL POSTE: K1+400

Se visualiza deslizamiento, erosión y socavación en la banca. En este fallo se produjo desprendimiento del talud y hundimiento de poste existente que fue necesario reubicarlo.
Consideramos este punto como uno de los más críticos debido a la estrechez de la vía y perdida del talud con movimiento en masa.
Se visualiza la existencia de una transversal que se debe reubicar una vez que se inicien los trabajos de obras para la solución técnica contemplada y que consiste es la construcción de un semi viaducto, esto es, una viga metálica apoyada sobre pilas con la construcción de un muro de contención lateral para el eje de la vía, y una losa de concreto maciza de 20 cms. de espesor para el tramo de pavimento de la vía.

Detalle de diseño y Planta general punto crítico El Poste
