SECRETARÍA DE OBRAS PUBLICAS MUNICIPIO DE BELLO

INFORME MENSUAL DE INTERVENTORÍA No. 9
PERIODO SEPTIEMBRE

CONTRATO Nro.1168-2023: ATENCIÓN E INTERVENCIÓN DEL SEGUNDO TRAMO VÍA LA BANCA EN EL MARCO DE LA EMERGENCIA DE LA SITUACIÓN DE CALAMIDAD PÚBLICA DECLARADA MEDIANTE EL DECRETO 202204000463 DEL 07 DE JUNIO DE 2022 Y AMPLIADA MEDIANTE EL DECRETO 202204000588 DEL 06 DE AGOSTO DE 2022 Y LA URGENCIA MANIFIESTA ADOPTADA MEDIANTE LA RESOLUCIÓN 202200005742 DEL 06 DE AGOSTO DE 2022 Y LOS DEMÁS ACTOS QUE COMPLEMENTEN, MODIFIQUEN, ACLAREN Y/O LOS ADICIONEN."

CONNTRATO No. 1169 DE 2023 "INTERVENTORIA TÉCNICA, ADMINISTRATIVA, FINANCIERA, AMBIENTAL Y JURÍDICA AL CONTRATO DE OBRA SUSCRITO PARA LA ATENCIÓN E INTERVENCIÓN DEL SEGUNDO TRAMO VÍA LA BANCA EN EL MARCO DE LA EMERGENCIA DE LA SITUACIÓN DE CALAMIDAD PÚBLICA DECLARADA MEDIANTE EL DECRETO 202204000463 DEL 07 DE JUNIO DE 2022 Y AMPLIADA MEDIANTE EL DECRETO 202204000588 DEL 06 DE AGOSTO DE 2022 Y LA URGENCIA MANIFIESTA ADOPTADA MEDIANTE LA RESOLUCIÓN 202200005742 DEL 06 DE AGOSTO DE 2022 Y LOS DEMÁS ACTOS QUE COMPLEMENTEN, MODIFIQUEN, ACLAREN Y/O LOS ADICIONEN."

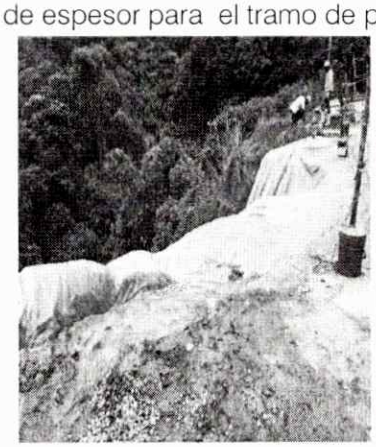
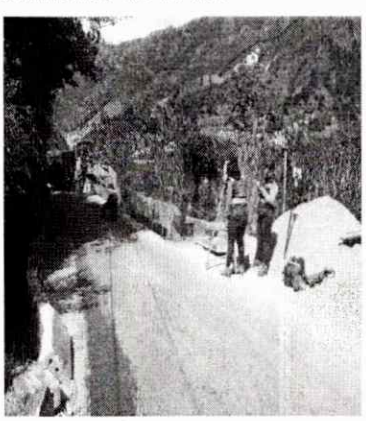
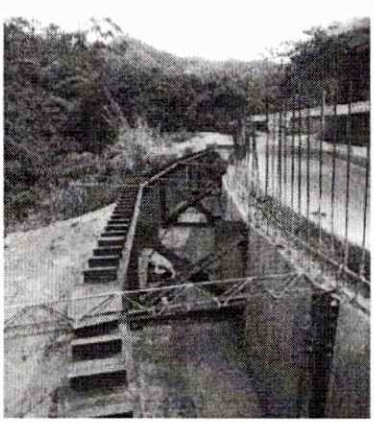
1. SITIO CRITICO K1+400: (EL POSTE)

Se visualiza deslizamiento, erosión y socavación en la banca. En este fallo se produjo desprendimiento del talud y hundimiento de poste existente que fue necesario reubicarlo.
Consideramos este punto como uno de los más críticos debido a la estrechez de la vía y perdida del talud con movimiento en masa.
Se visualiza la existencia de una transversal que se debe reubicar una vez que se inicien los trabajos de obras para la solución técnica contemplada y que consiste es la construcción de un semi viaducto, esto es, una viga metálica apoyada sobre pilas con la construcción de un muro de contención lateral para el eje de la vía, y una losa de concreto maciza de 20 cms. de espesor para el tramo de pavimento de la vía.

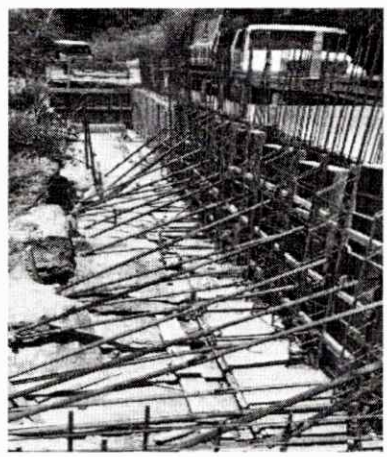
2. SITIO CRITICO K 3+300: (HITOS)

Inicialmente este punto y por estudios previos, se había presentado la alternativa de la construcción de un muro de contención sobre micropilotes, sin embargo, luego de visualizar el estado de afectación por socavación , movimiento en masa y desprendimiento, el ingeniero calculista Emilio Gil, presenta como alternativa técnica de diseño; la construcción de un semi viaducto con las mismas características del Sitio K1 +400, variando en su longitud y geometría. De longitud aproximada de 28.50 m con una viga metálica de alma llena (h=1.80 m) y una losa de concreto de 0.20 m de espesor, más un muro lateral por el eje de la vía, en toda la longitud del puente.

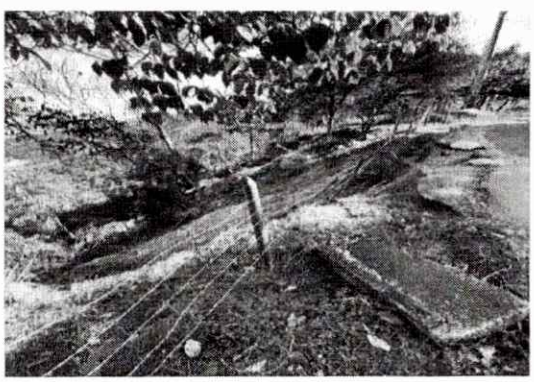
3. SITIO CRITICO K 4+100: (EL BARANDAL)

Se visualiza en este sitio movimiento en masa, deslizamiento y hundimiento de la banca
Como alternativa de solución técnica se plantea la construcción de un muro de contención de longitud 17 mts y aproximadamente 1, 65 mts de altura apoyado sobre una viga cabezal y seis (6) pilas posteriores se construirá un filtro longitudinal con su respectivo lleno compactado a nivel de 0,30 mts por debajo de la parte superior del muro.

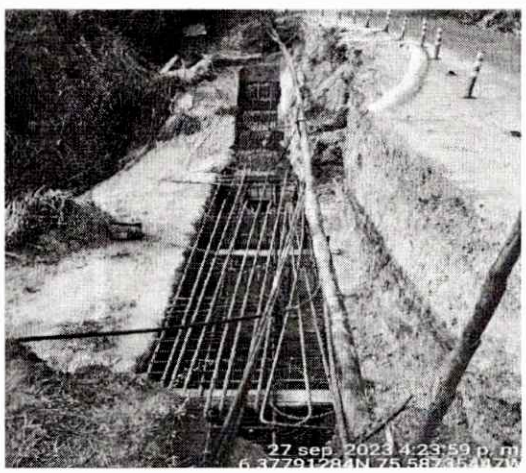
4. SITIO CRITICO K 4+900: (TUBERÍA EXPUESTA)

Se visualiza desprendimiento de la banca, afectación en la capa de rodadura y movimiento en masa. Se presume que el causante de esta afectación pudo ser las tuberías existentes que presentaban en cierto momento filtraciones y /o escapes, por lo que en la solución definitiva se contempla que estas tuberías deben ser reubicadas y protegidas.

De lo anterior y en vista de que este punto crítico continuaba con el incremento en la afectación de la banca y socavación en el talud, es así como causa preocupación y se replantea la y ajusta la alternativa inicial consistente en tres vigas para proponer un viaducto completo.

Par este punto crítico se propone la alternativa de diseño de un semi viaducto con las mismas características de las soluciones anteriores, cambiando su geometría y longitud para todo el ancho de la vía en este sitio.

Esto último fue contemplado en el presupuesto inicial y contractual pero luego de analizar por parte del especialista estructural, el contratista y la interventoría, qué obra generaba menor impacto al entorno, que se pudiera realizar en el tiempo contractual y que en el aspecto social, presentara menos traumatismo a la economía de comunidad, así como la alternativa que sea más conveniente desde el punto de vista económico, se opta por presentar por parte del calculista, una alternativa de diseño funcional, económica y que consiste en un muro de contención apoyado sobre ocho(8) pilas de fundación con viga cabezal y llaves anti-socavación para pilas intermedias.

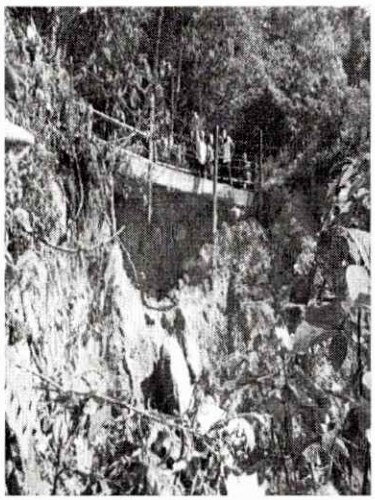
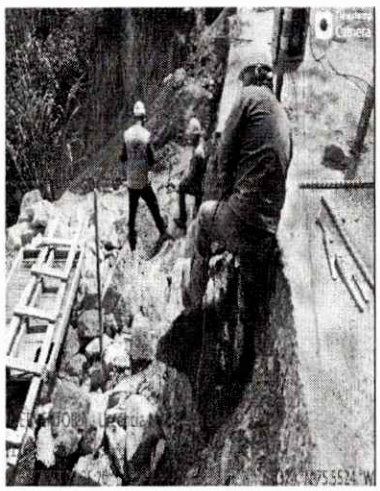
5. SITIO CRITICO K 5+700: (PUNTO NUEVO)

Ultimo sitio visualizado que presenta movimiento en masa con desprendimiento de la banca y deslizamiento. Se aprecia socavación por debajo de la capa de rodadura, desprendimiento de cuneta y bordillo y la carpeta presenta fisuras y hundimiento. Se pretende construir un viaducto y reubicar ducto existente.

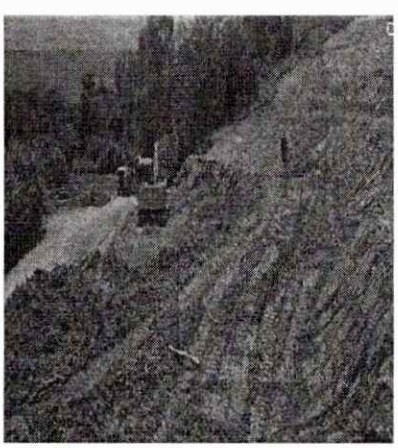
6. SITIO CRITICO K 8+200: La Falla

Se presenta reptación del terreno en una longitud, medida por el eje de la vía, de 60 mts. al parecer el fenómeno se debe a aguas de infiltración provenientes de un tanque ubicado en la parte alta del talud, para el uso de riego y agua para el ganado de la finca, tuberías averiadas y un lleno no controlado.

Para este punto en particular y visualizando la magnitud de la afectación de la banca, en este tramo, se contrata con la empresa especialista , SUELO AMBIENTE Y OBRAS S.A.S , quienes luego de realizar un estudio geotécnico complejo apoyado en la literatura existente, se realizan perforaciones a más de 30 mts de profundidad, estudios de la calidad de suelo, las variables y las amenazas latentes y demás; presentan en el mes de julio, un informe del estudio geotécnico en el cual se propone la construcción de obras de estabilización , drenaje, contención.

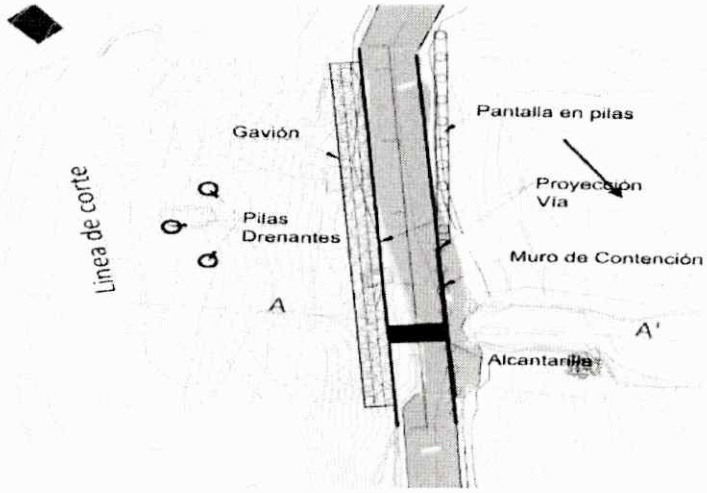
Obra proyectada de acuerdo a estudio geotécnico en sitio critico La Falla K8+200.

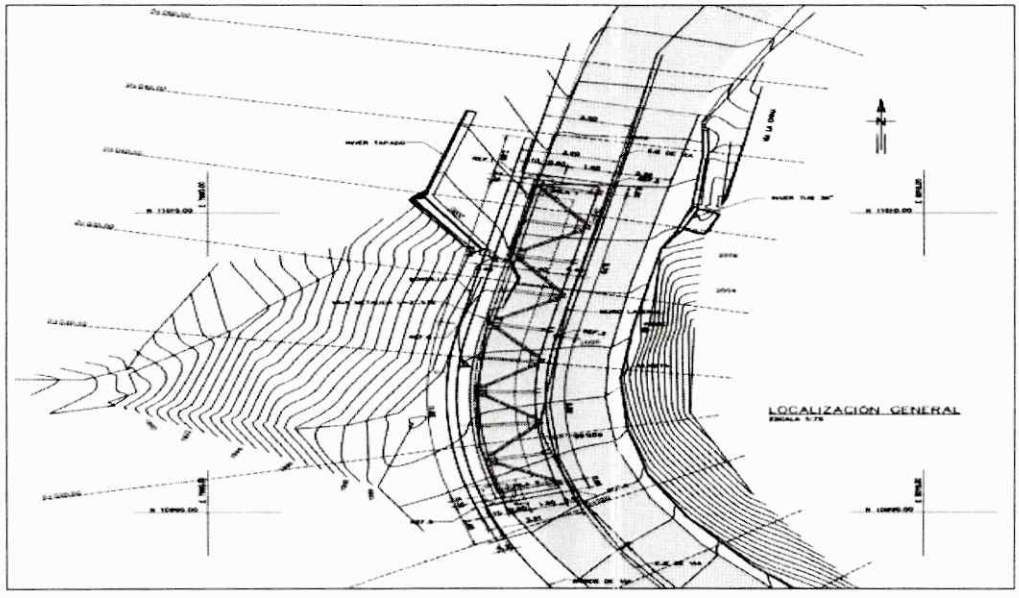
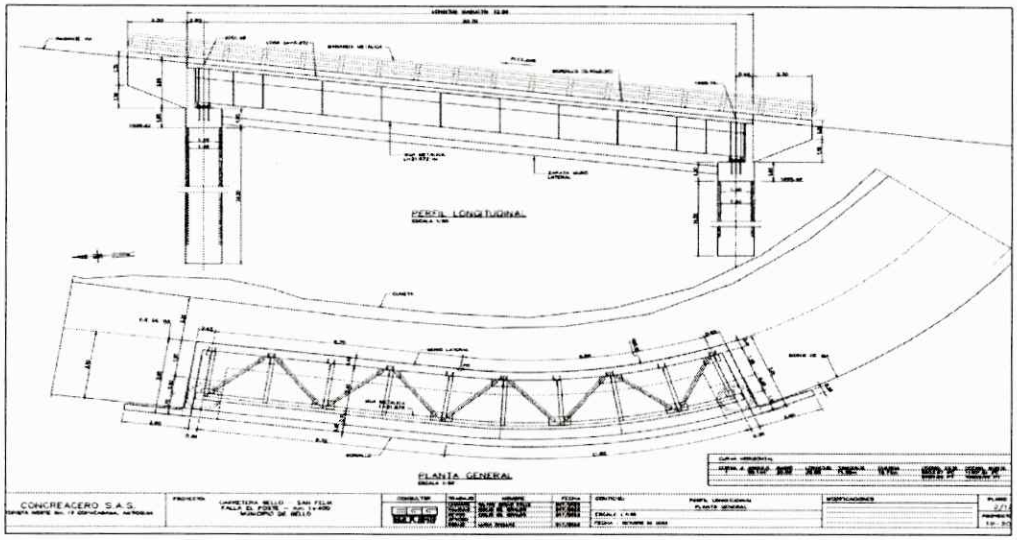
PUNTO CRITICO EL POSTE: K1+400

Detalle de diseño y Planta general punto crítico El Poste

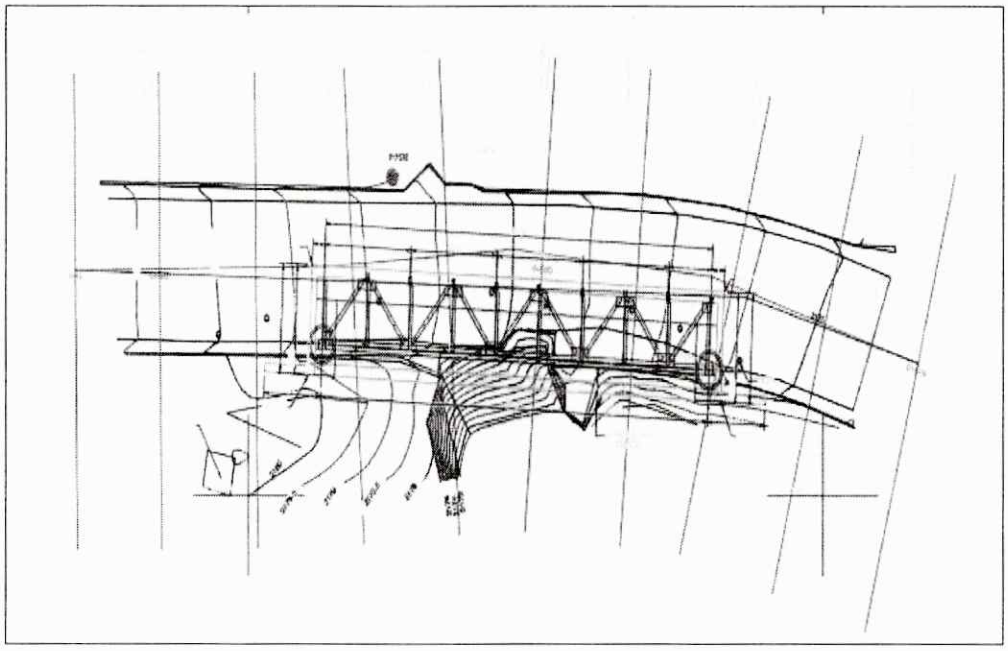
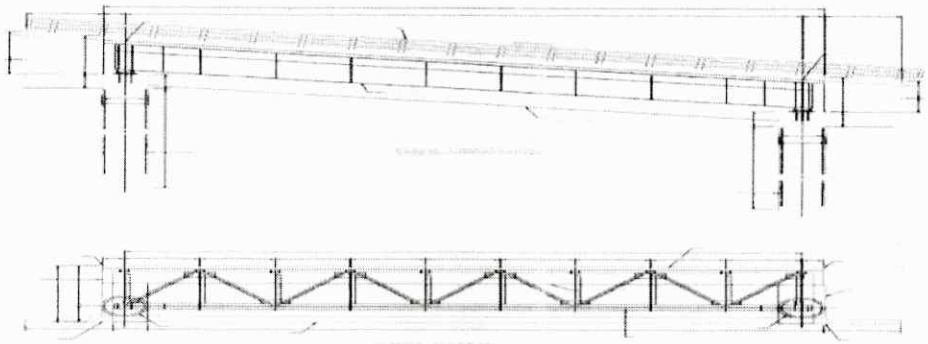
PUNTO CRITICO LOS HITOS K3+200

Detalle de diseño y Planta general punto crítico Los Hitos

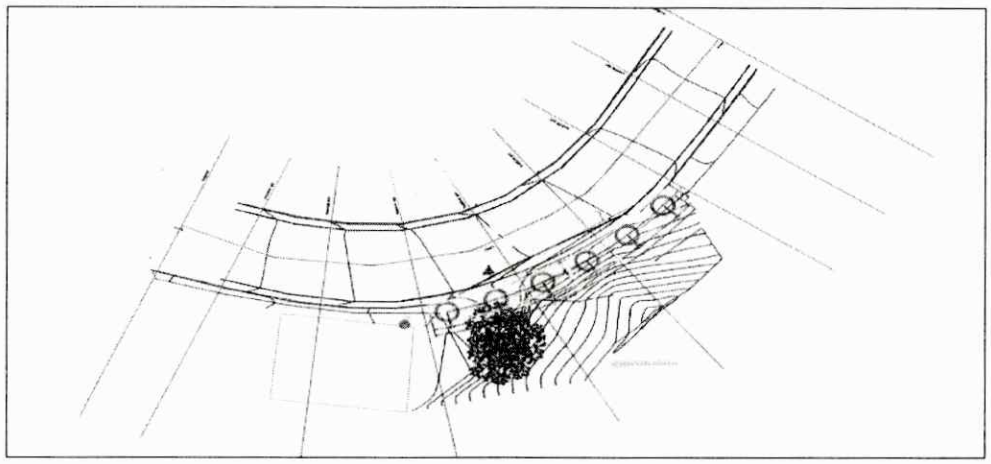
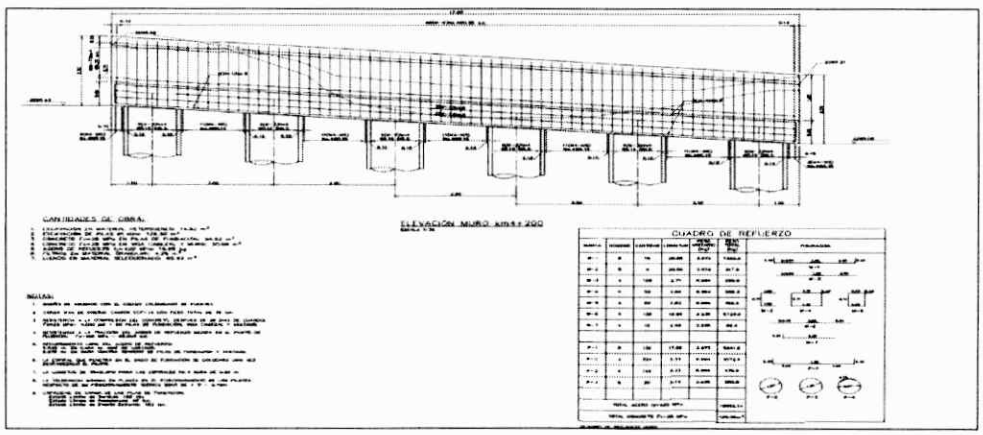
PUNTO CRITICO EL BARANDAL K4+100

Detalle fundaciones muro de contención punto crítico El Barandal

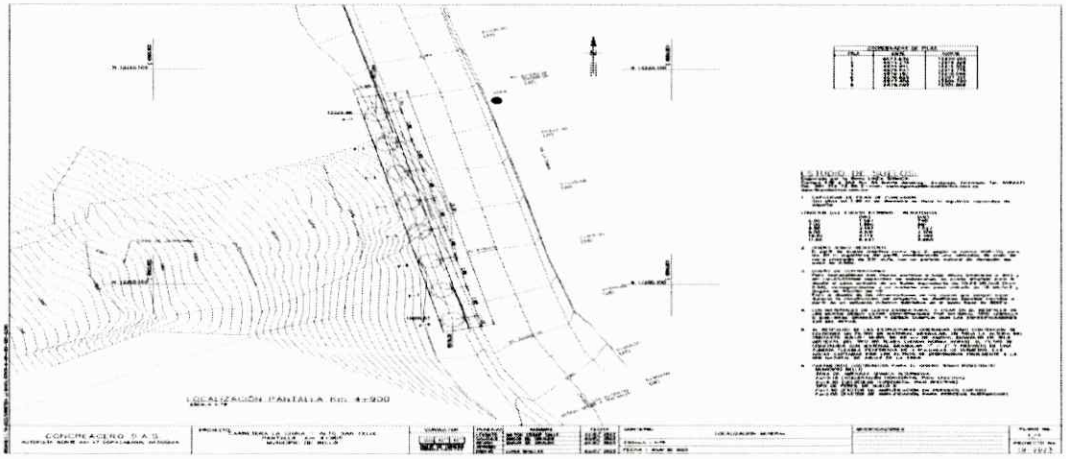
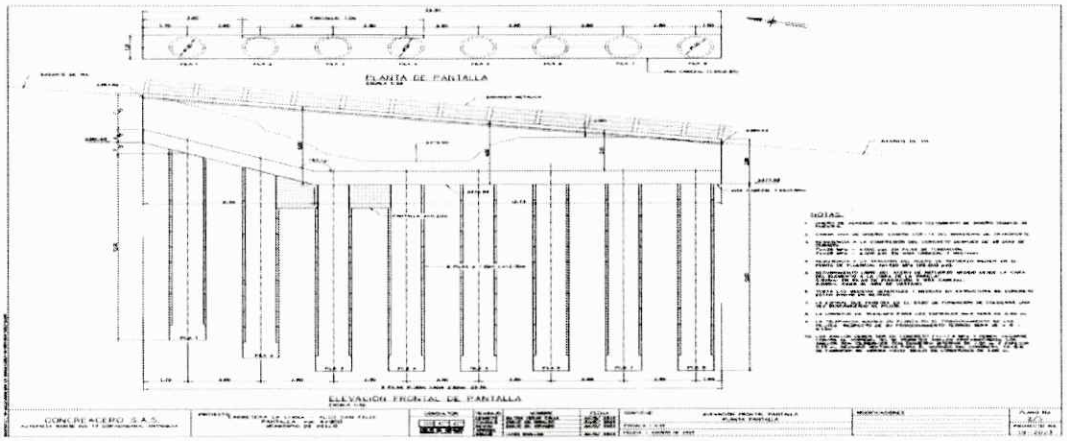
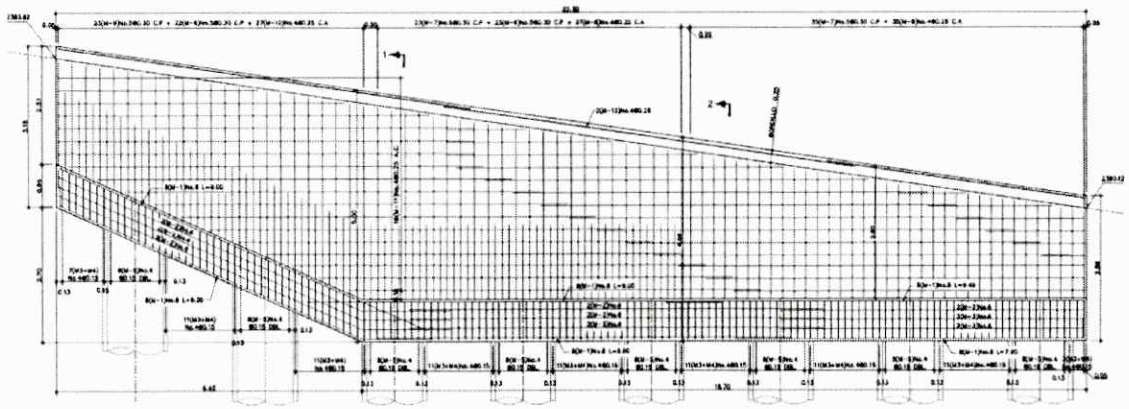
PUNTO CRITICO TUBERIA EXPUESTA K4+900 (NUEVA ALTERNATIVA)

Propuesta diseño sitio Tubería expuesta K 4 +900

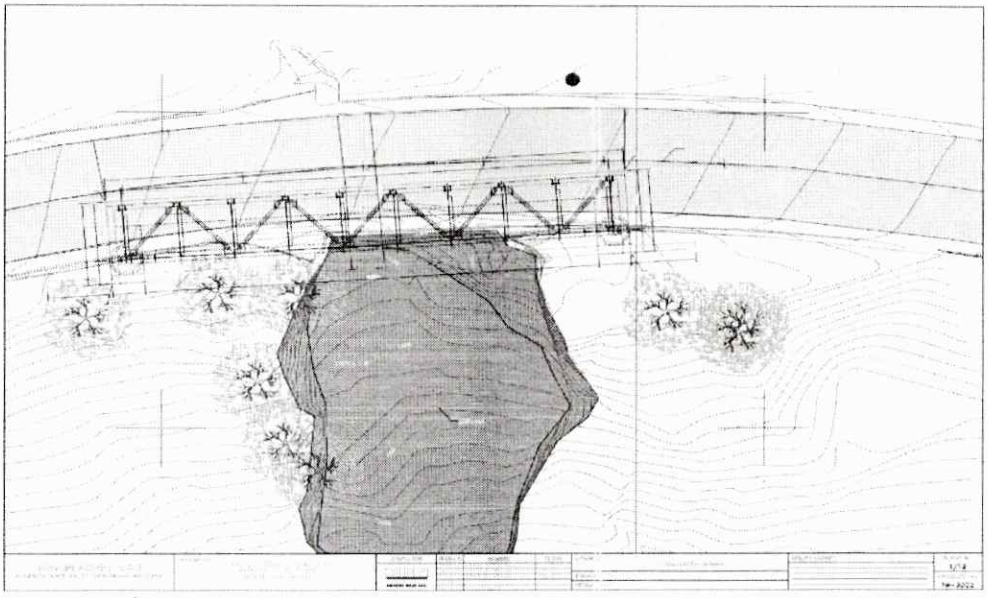
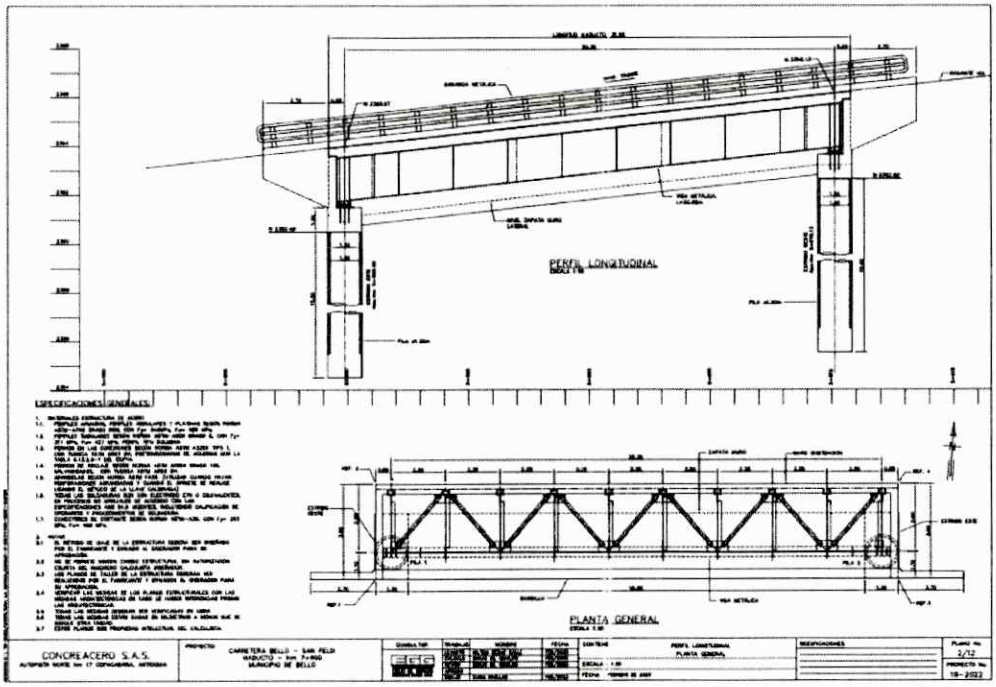
PUNTO CRITICO PUNTO NUEVO K7+400

Propuesta diseño sitio Punto Nuevo K 7 +400

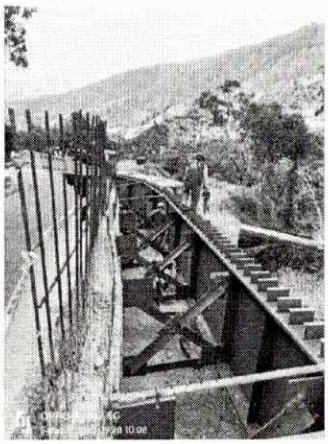
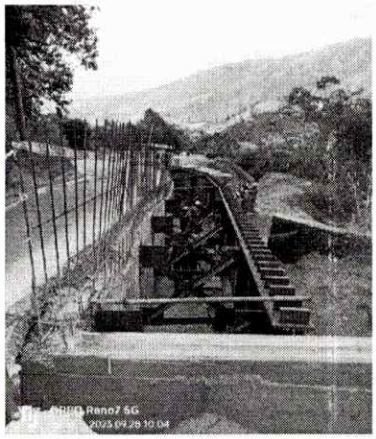
Con respecto a los puntos críticos K1+400 y K3+300, correspondiente a El Poste y Los Hitos, en el primero se realiza el montaje en los puntos de apoyos (neoprenos), resoldada y ensayos y pruebas de soldadura, paralelamente en este sitio, se está construyendo la obra falsa para armada de acero de refuerzo y fundida en concreto losa de . En el segundo, se encuentra en el sitio la viga metálica del Semiviaducto para su unión de los tramos y posterior Izaje y colocación.
