SECRETARÍA DE OBRAS PUBLICAS MUNICIPIO DE BELLO

INFORME MENSUAL DE INTERVENTORÍA No. 10
PERIODO OCTUBRE

CONTRATO Nro.1168-2023: ATENCIÓN E INTERVENCIÓN DEL SEGUNDO TRAMO VÍA LA BANCA EN EL MARCO DE LA EMERGENCIA DE LA SITUACIÓN DE CALAMIDAD PÚBLICA DECLARADA MEDIANTE EL DECRETO 202204000463 DEL 07 DE JUNIO DE 2022 Y AMPLIADA MEDIANTE EL DECRETO 202204000588 DEL 06 DE AGOSTO DE 2022 Y LA URGENCIA MANIFIESTA ADOPTADA MEDIANTE LA RESOLUCIÓN 202200005742 DEL 06 DE AGOSTO DE 2022 Y LOS DEMÁS ACTOS QUE COMPLEMENTEN, MODIFIQUEN, ACLAREN Y/O LOS ADICIONEN."

OCTUBRE DE 2023

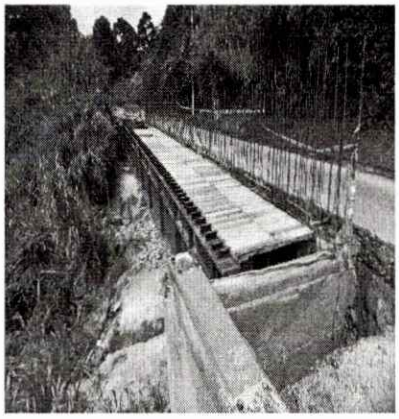
2. SITIO CRITICO K 3+300: (HITOS)

Inicialmente este punto y por estudios previos, se había presentado la alternativa de la construcción de un muro de contención sobre micropilotes, sin embargo, luego de visualizar el estado de afectación por socavación , movimiento en masa y desprendimiento, el ingeniero calculista Emilio Gil, presenta como alternativa técnica de diseño; la construcción de un semi viaducto con las mismas características del Sitio K1 +400, variando en su longitud y geometría. De longitud aproximada de 28.50 m con una viga metálica de alma llena (h=1.80 m) y una losa de concreto de 0.20 m de espesor, más un muro lateral por el eje de la vía, en toda la longitud del puente.

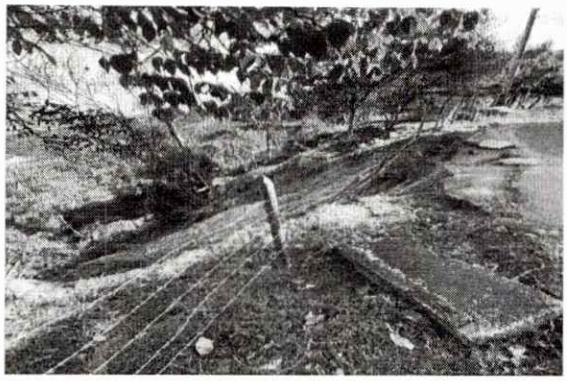
3. SITIO CRITICO K 4+100: (EL BARANDAL)

Se visualiza en este sitio movimiento en masa, deslizamiento y hundimiento de la banca
Como alternativa de solución técnica se plantea la construcción de un muro de contención de longitud 17 mts y aproximadamente 1, 65 mts de altura apoyado sobre una viga cabezal y seis (6) pilas posteriores se construirá un filtro longitudinal con su respectivo lleno compactado a nivel de 0,30 mts por debajo de la parte superior del muro.

Para el yerre del presente informe , se coordina la logística para instalar la baranda de protección.

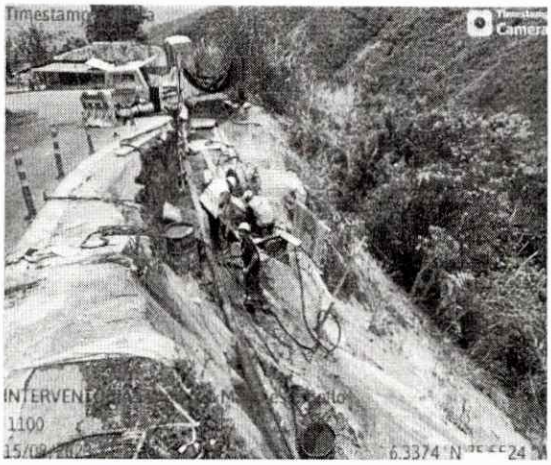
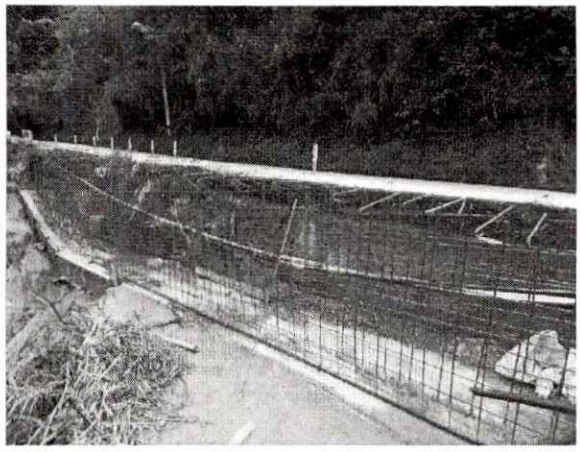
4. SITIO CRITICO K 4+900: (TUBERÍA EXPUESTA)

Se visualiza desprendimiento de la banca, afectación en la capa de rodadura y movimiento en masa. Se presume que el causante de esta afectación pudo ser las tuberías existentes que presentaban en cierto momento filtraciones y /o escapes, por lo que en la solución definitiva se contempla que estas tuberías deben ser reubicadas y protegidas.

De lo anterior y en vista de que este punto crítico continuaba con el incremento en la afectación de la banca y socavación en el talud, es así como causa preocupación y se replantea y ajusta la alternativa inicial consistente en tres vigas para proponer un viaducto completo.

Esto último fue contemplado en el presupuesto inicial y contractual pero luego de analizar por parte del especialista estructural, el contratista y la interventoría, qué obra generaba menor impacto al entorno, que se pudiera realizar en el tiempo contractual y que en el aspecto social, presentara menos traumatismo a la economía de comunidad, así como la alternativa que sea más conveniente desde el punto de vista económico, se opta por presentar por parte del calculista, una alternativa de diseño funcional, económica que consiste en un muro de contención apoyado sobre ocho(8) pilas de fundación con viga cabezal y llaves anti-socavación para pilas intermedias.

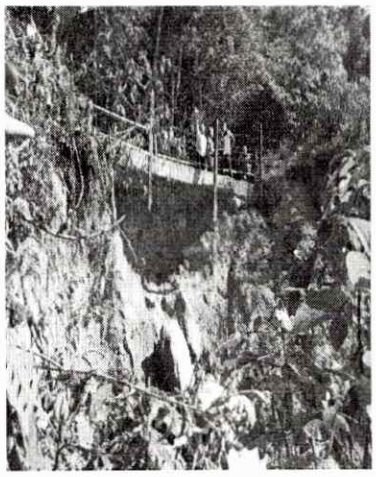
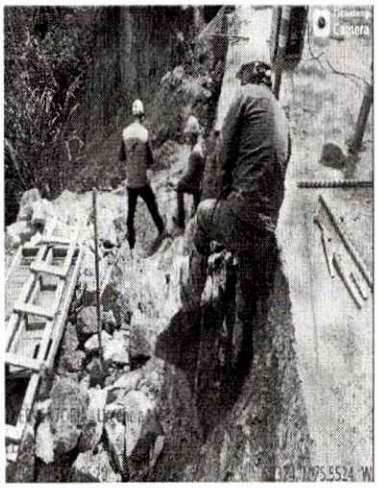
5. SITIO CRITICO K 5+700: (PUNTO NUEVO)

Ultimo sitio visualizado que presenta movimiento en masa con desprendimiento de la banca y deslizamiento. Se aprecia socavación por debajo de la capa de rodadura, desprendimiento de cuneta y bordillo y la carpeta presenta fisuras y hundimiento. Se pretende construir un viaducto y reubicar ducto existente.

Las actividades en este punto , ha sido un proceso lento teniendo en cuenta que se ha encontrado gran cantidad de roca tanto en la excavación para la caja como pilas, lo que conllevó a que no fue posible llegar a la profundidad de diseño inicial por lo que el calculista estructural realiza ajustes dejando la profundidades que la roca no permite continuar. Para el cierre del presente informe, el contratista ha retirado toda la roca que fue posible demoler con uso de cuña, demoledor machín y continuar con el refuerzo y avanzar en construcción de muro longitudinal y aletas y estribos.

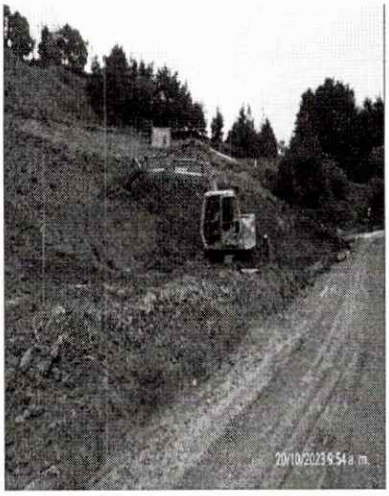
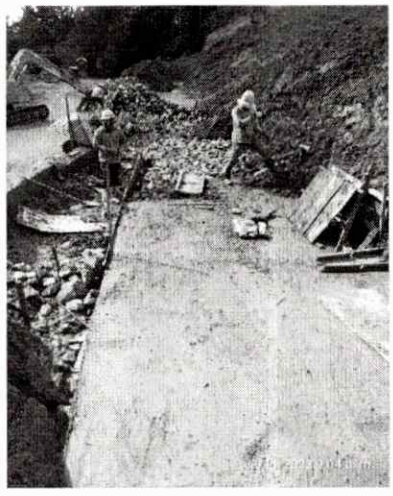
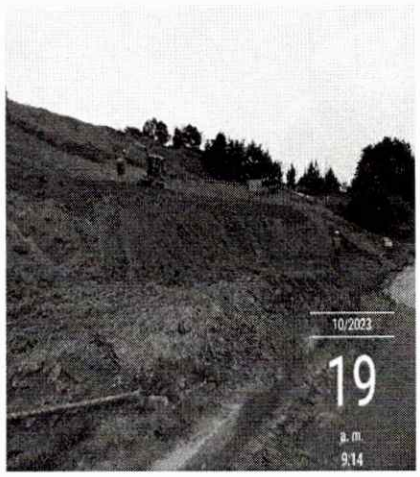
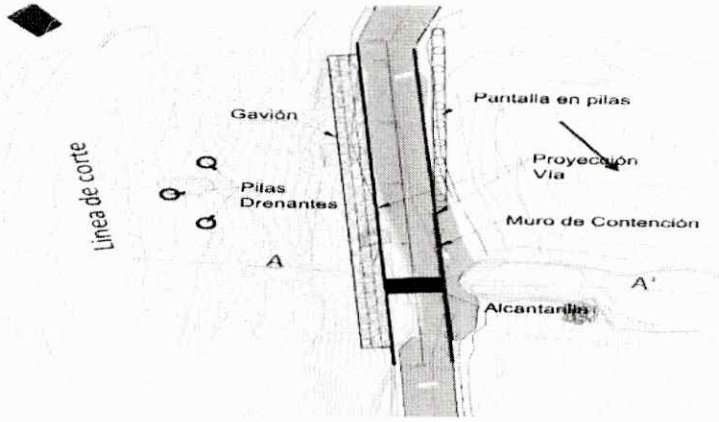
6. SITIO CRITICO K 8+200: La Falla

Se presenta reptación del terreno en una longitud, medida por el eje de la vía, de 60 mts. al parecer el fenómeno se debe a aguas de infiltración provenientes de un tanque ubicado en la parte alta del talud, para el uso de riego y agua para el ganado de la finca, tuberías averiadas y un lleno no controlado.

Para el cierre del presente informe , se continúan las actividades en este frente con el movimiento de tierra con maquinaria, excavación de caja para mejor estructura de suelo, volumen longitudinalmente adyacente al talud para bajar a una profundidad que permita llegar a una altura de dos (2) metros, ya que se ejecuta un lleno con rocas tipo gavión de aproximadamente un (1) metro de profundidad y la construcción de una base ciclópea de 0,40 mts. Para el cierre del presente informe , estas actividades están avanzando y se pretende una vez terminada, construir el muto gavión se hace necesario para la contención.

Se contempla también mejorar la estructura de suelo del tramo de la vía con muro de tierra armada y dar manejo de las aguas con drenes , una alcantarilla transversal en tubería flexible y disipadores.

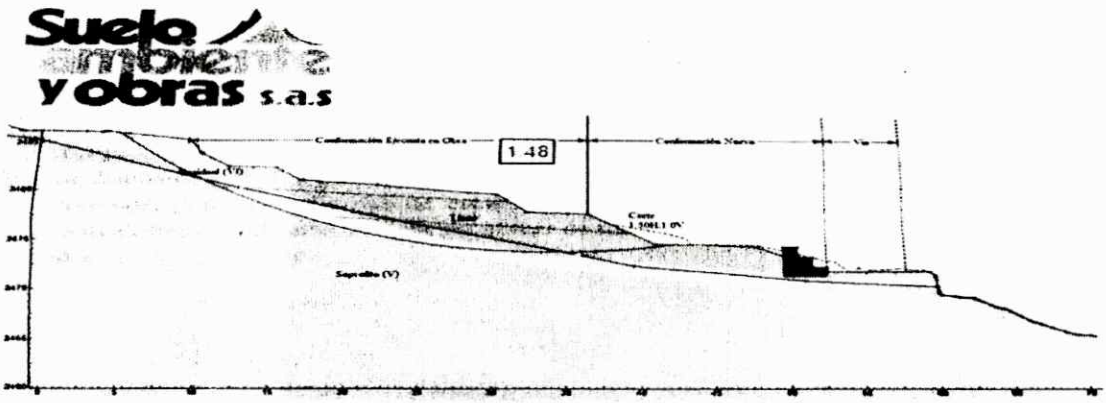
Figura 4. Análisis de estabilidad conformación propuesta.

Obra proyectada de acuerdo a estudio geotécnico en sitio critico La Falla K8+200.

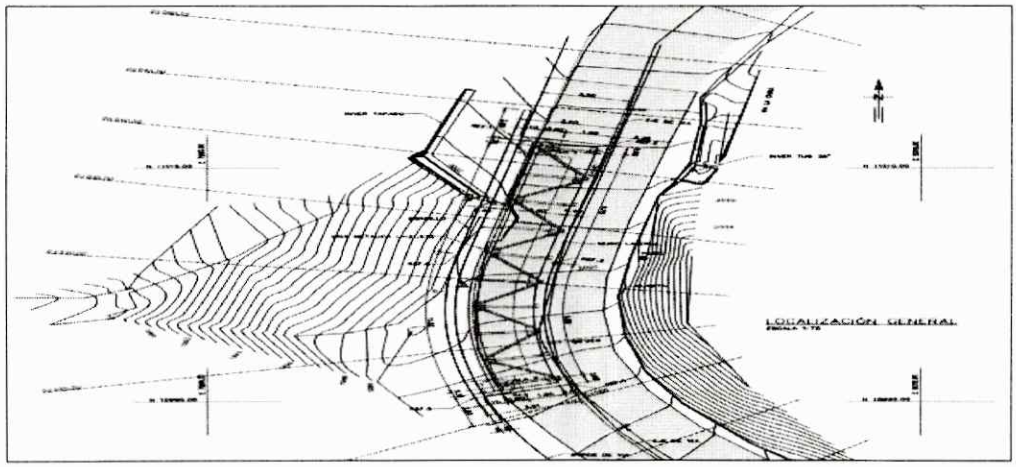
PUNTO CRITICO EL POSTE: K1+400

En general, en la vía desde la k0+00 a la k8 +200, se continúan presentando derrumbes, inestabilidad de rocas de gran tamaño, se continúa encontrando transversales perdidas y colmatas. escorrentías de aguas en las laderas de taludes.

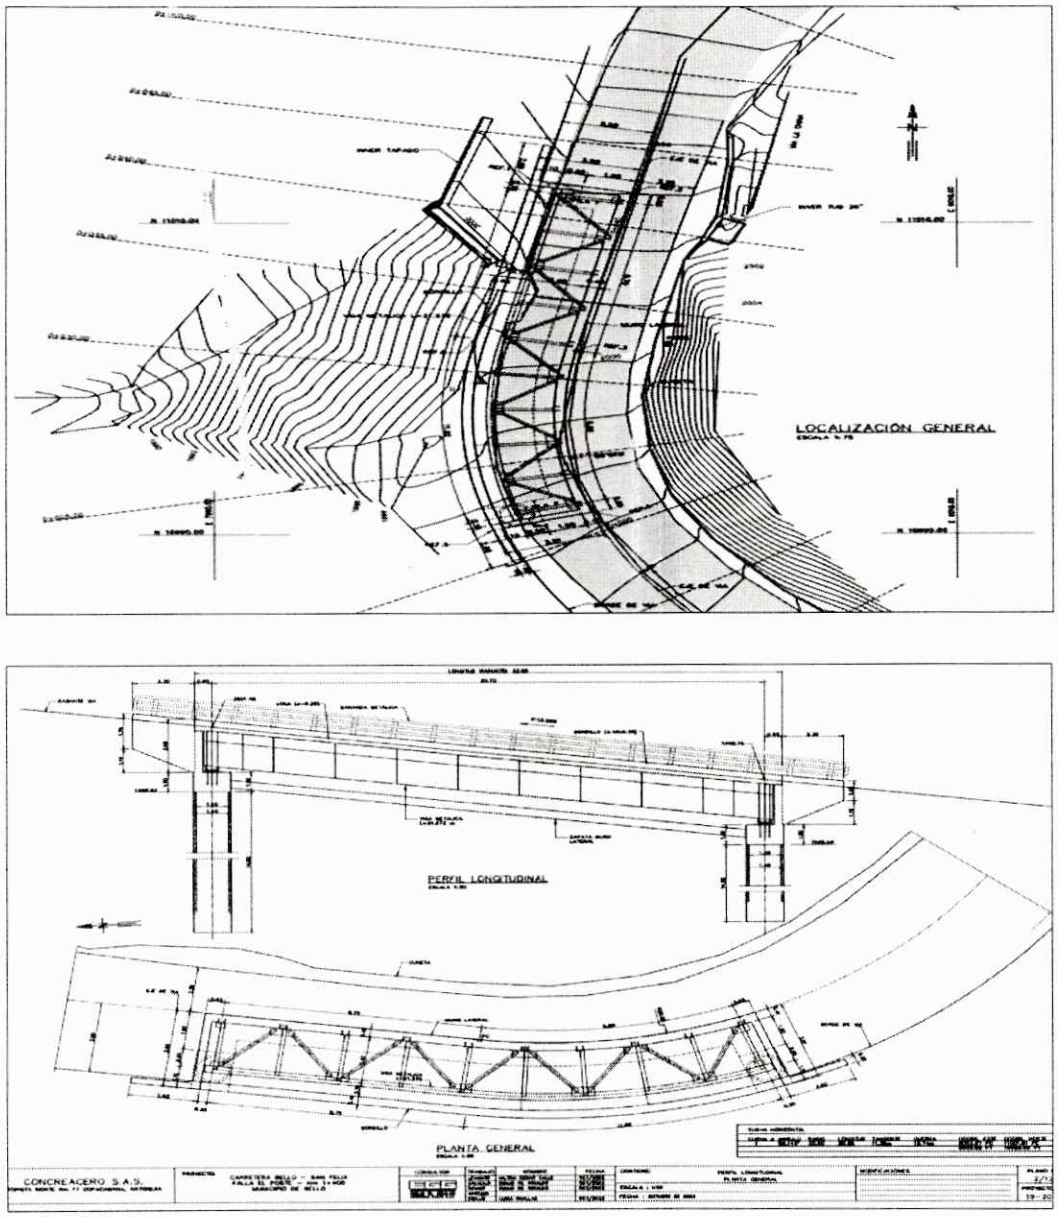
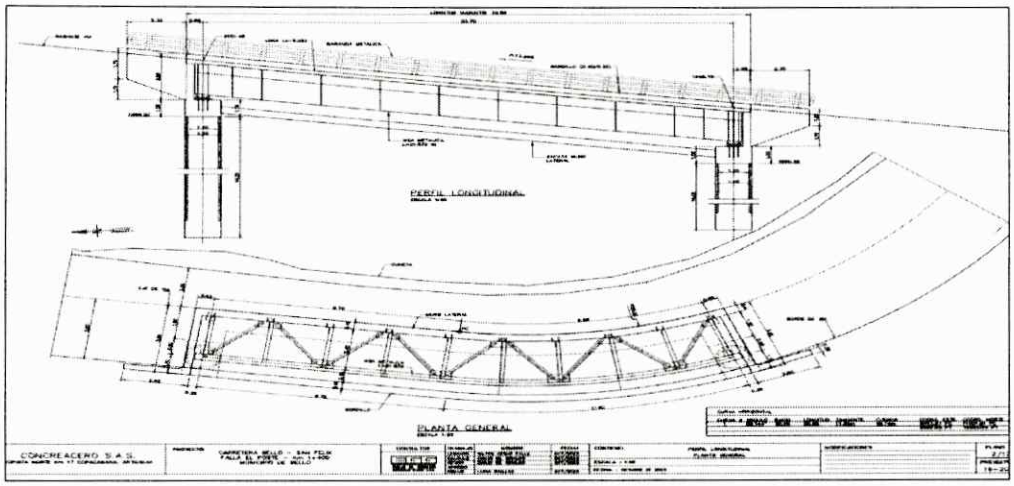
PUNTO CRITICO EL POSTE: K1+400

Detalle de diseño y Planta general punto crítico El Poste

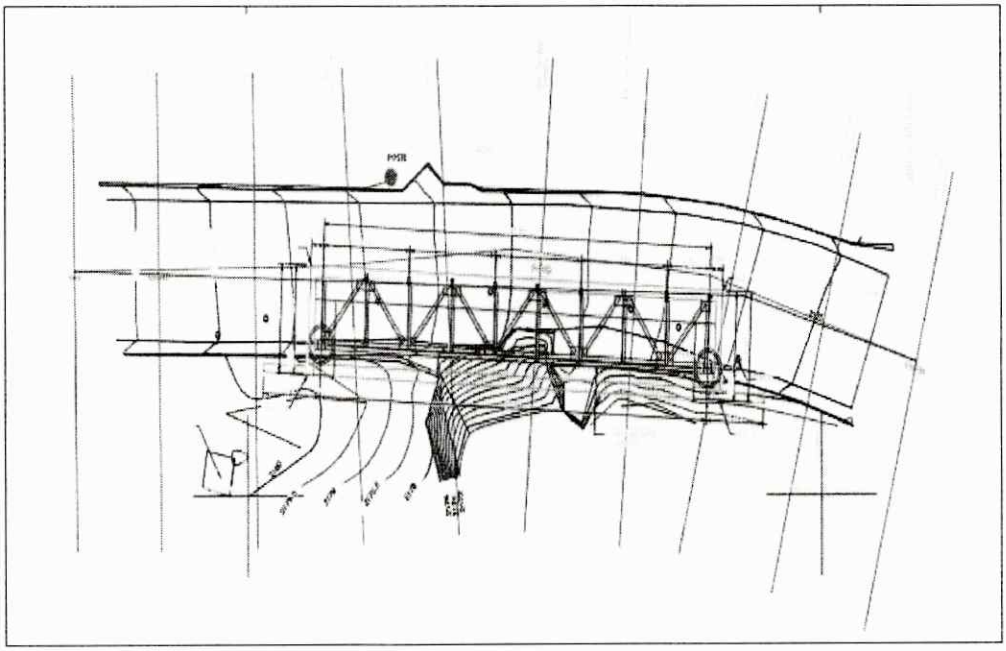
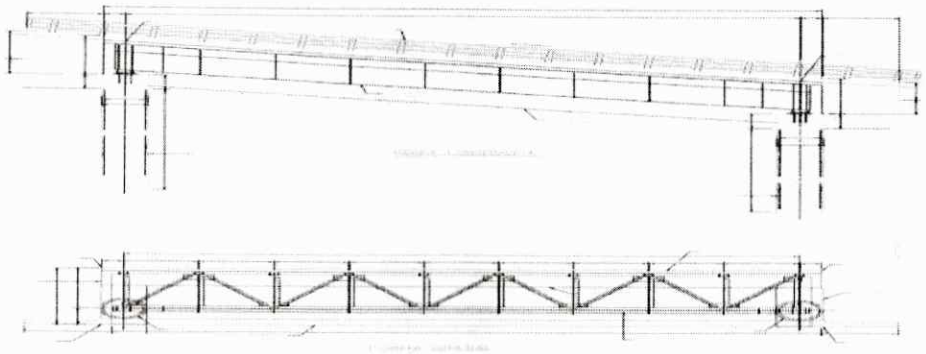
PUNTO CRITICO LOS HITOS K3+200

Detalle de diseño y Planta general punto crítico Los Hitos

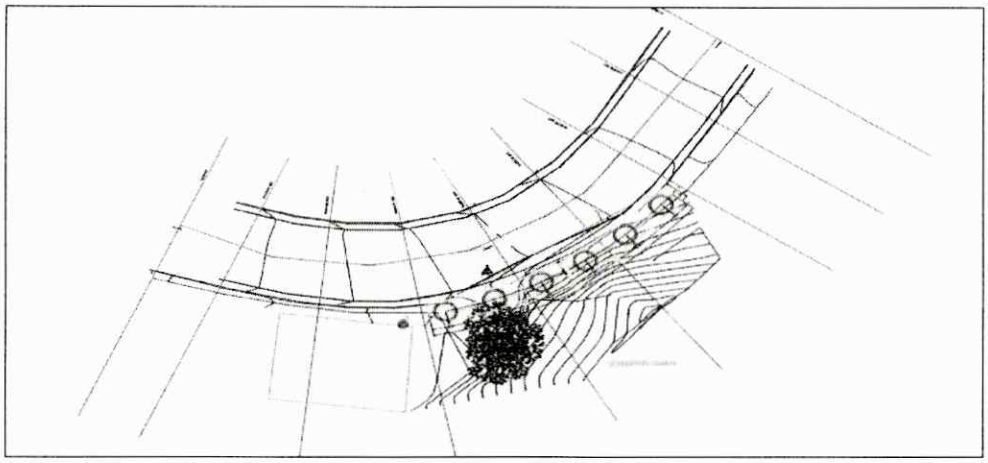
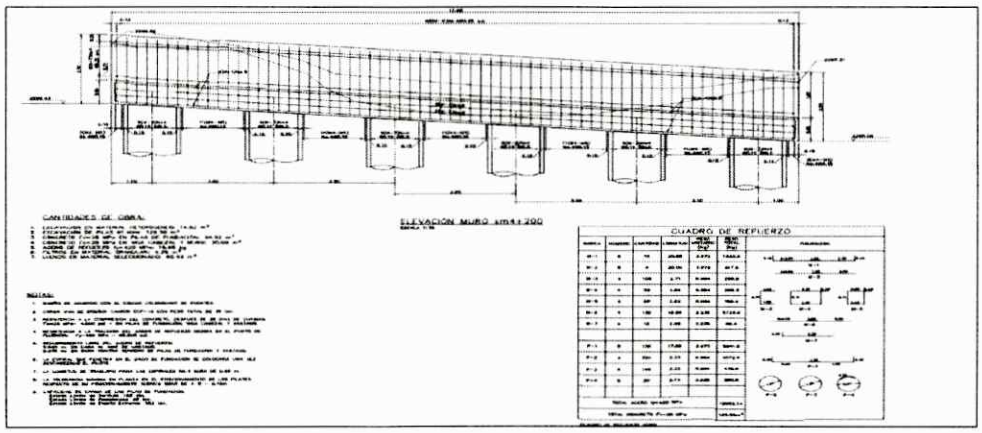
PUNTO CRITICO EL BARANDAL K4+100

Detalle fundaciones muro de contención punto crítico El Barandal

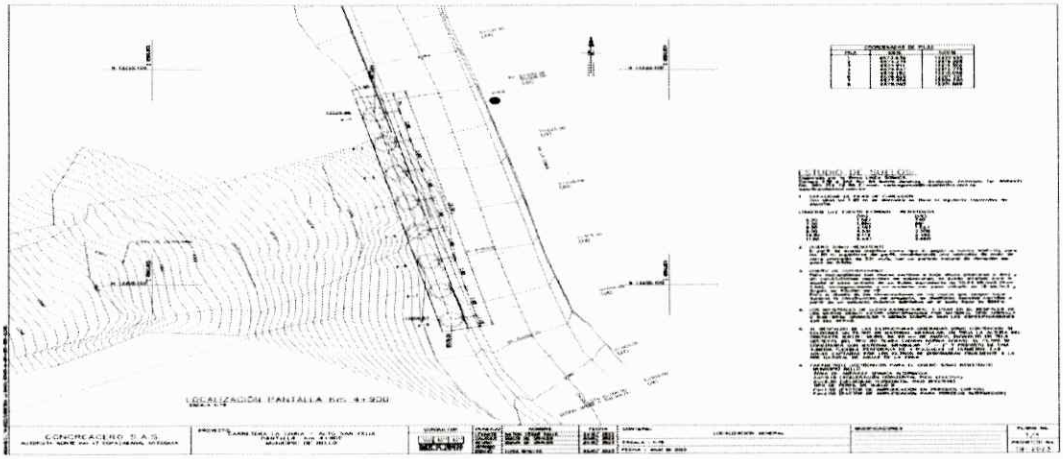
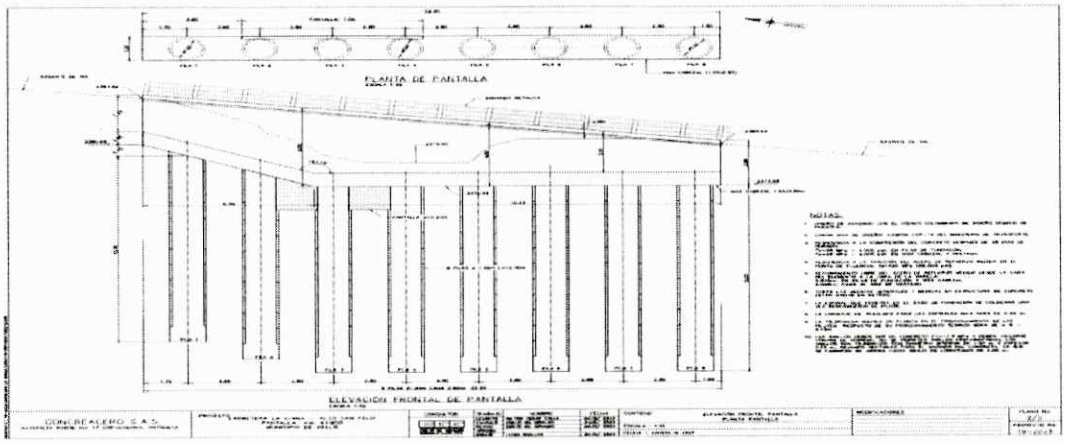
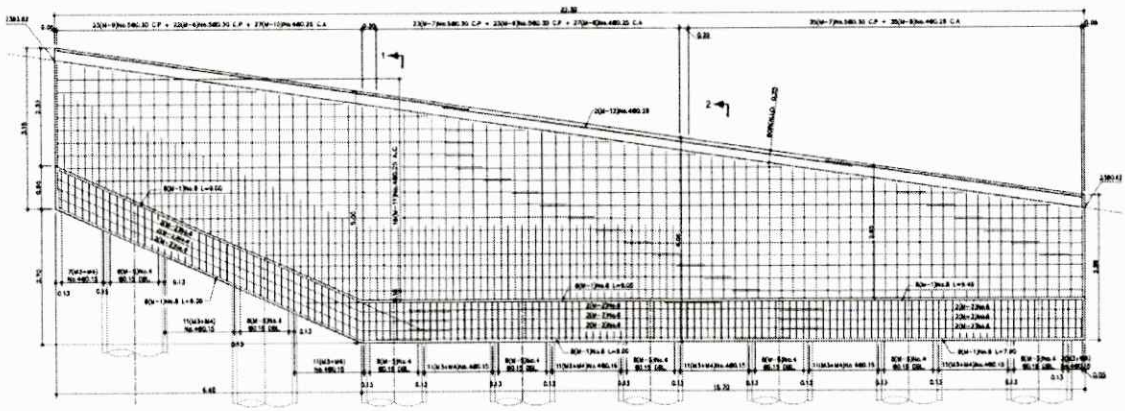
PUNTO CRITICO TUBERIA EXPUESTA K4+900 (NUEVA ALTERNATIVA)

Propuesta diseño sitio Tubería expuesta K 4 +900

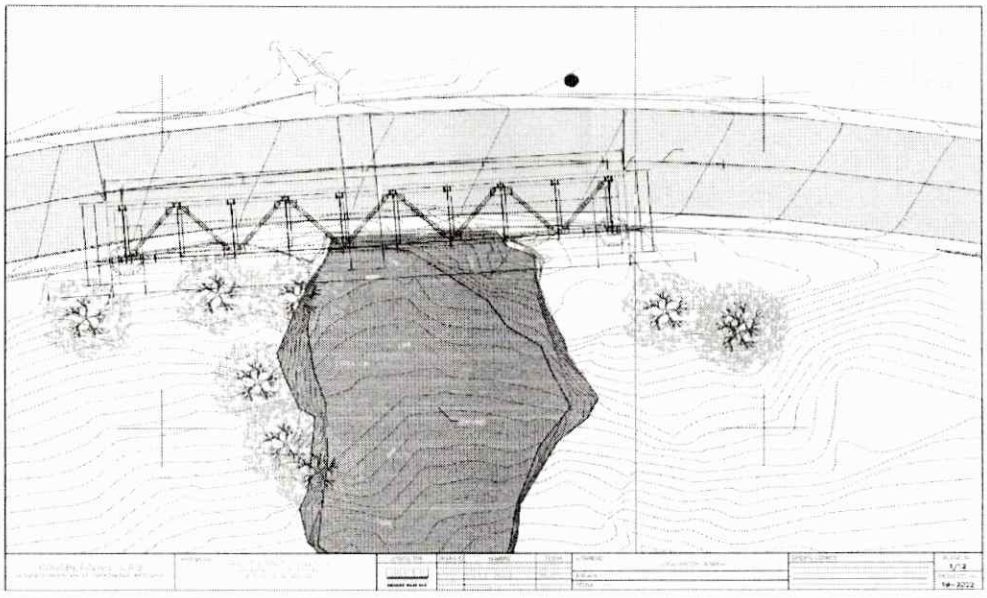
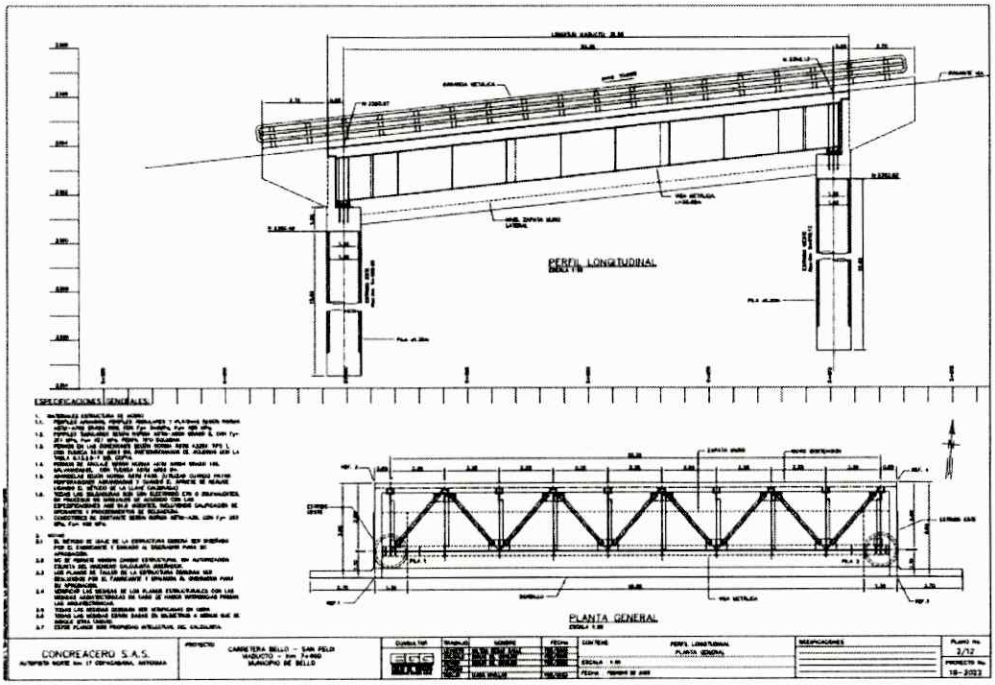
PUNTO CRITICO PUNTO NUEVO K7+400

Propuesta diseño sitio Punto Nuevo K 7 +400
